Projekt "Zvýšení traťové rychlosti v úseku Valašské Meziříčí - Hustopeče nad Bečvou" je spolufinancovaný EU z programu Nástroj pro propojení Evropy (CEF)
Za tuto publikaci odpovídá pouze její autor. Evropská unie nenese odpovědnost za jakékoli využití informací v ní obsažených.

OBJEDNATEL	Správa železniční dopravní cesty, státní organizace	
HLAVNÍ INŽENÝR PROJEKTU	ING. JIŘÍ PARMA	G. ŘEDITEL MORAVIA CONSULT Olomouc a.s. ING. VÁCLAV KRATOCHVÍL
ODPOVĚDNÝ PROJ. OBJ., PS	NAVRHL, VÝPRACOVAL	EXTERNÍ SUBDODAVATEL
ING. JIŘÍ MALINA ING. TOMÁŠ ČÍŽ	ING. JIŘÍ MALINA ING. TOMÁŠ ČÍŽ	GeoTec-GS, a.s.
KRAJ: ZLÍNSKÝ	POVĚŘENÝ OÚ: VALAŠSKÉ MEZIŘÍČÍ	OBEC: LHOTKA NAD BEČVOU
"Zvýšení traťové rychlosti v úseku Valašské Meziříčí - Hustopeče nad Bečvou"		ZAK. ČÍSLO MCO 17-104-232-PS
		ÚČEL DSP
		DATUM PROSINEC 2018
		FORMÁT -
Kopané sondy vybraných sítí		MĚŘÍTKO -
		ČÁST B_14 PŘÍLOHA B_14_7

Výsledky ověření plynovodů (Lhotka nad Bečvou – Valašské Meziříčí) - (řazeno od počátku trasy v Hranicích na Moravě)

Pro účely vytýčení skutečné polohy plynárenských zařízení + jedné sítě vodovodního řádu bylo provedeno celkem 8ks kopaných sond. Dále byl vznesen požadavek na správce plynárenských sítí aby vytýčit trasy

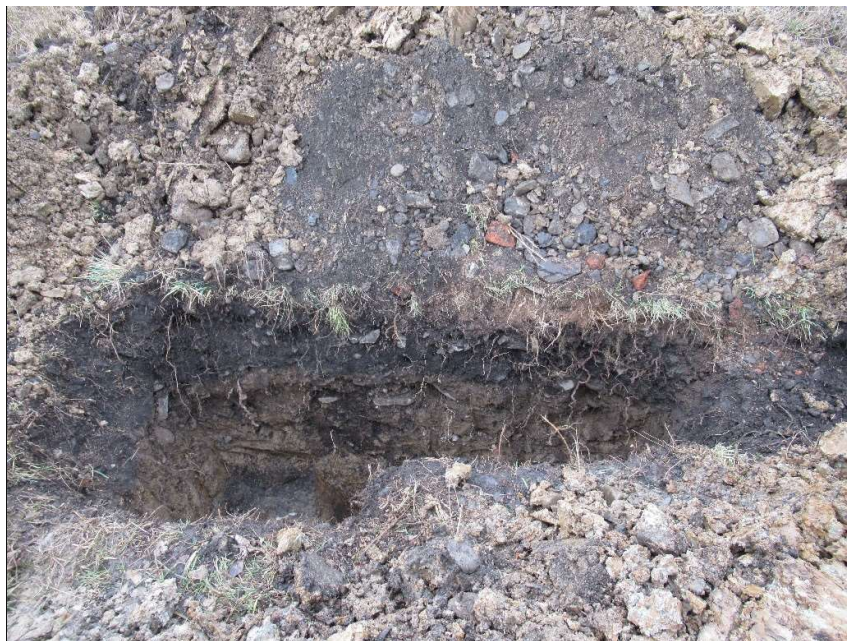
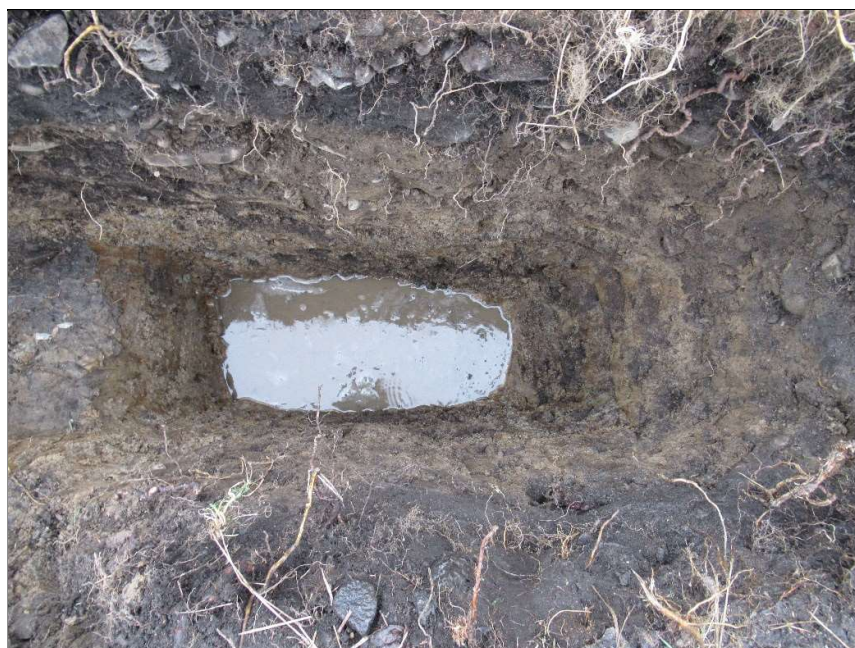
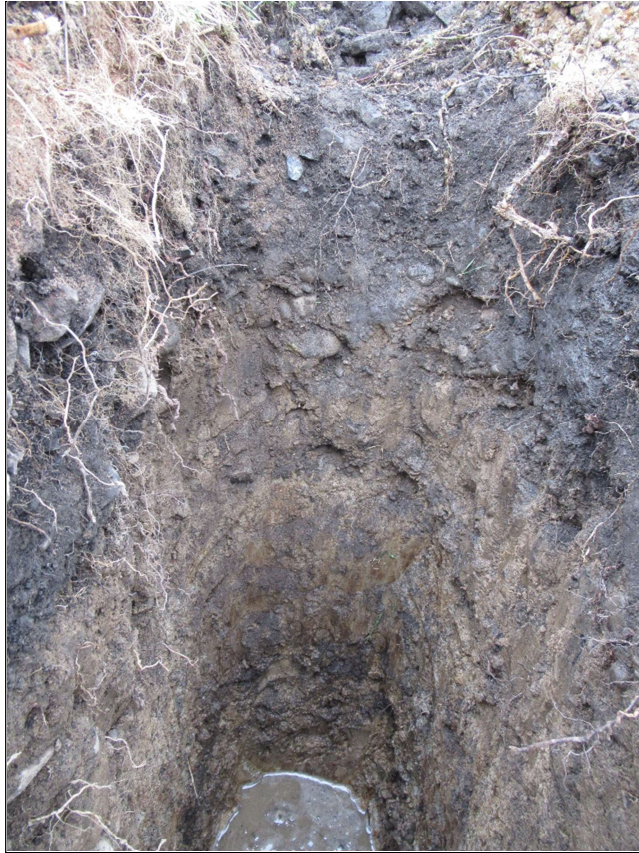
KS1 **km 20.260** **trasa Hustopeče n. B. - Lhotka nad Bečvou**

0,00 – 0,40 m	Navážka – ostrohranné úlomky s mezerní hmotou vyplněnou černou hlínou
---------------	---

0,40 – 1,70 m	Navážka – hlína středně plastická, tuhé konzistence, hnědá, místy s rezavými a šedými skvrnami.
---------------	---

1,70 – 1,80 m	Navážka – štěrť hlinitý, s písčitou příměsí, střední až hrubý, hnědý až šedohnědý, zvodněný.
---------------	--

Od 1,70 m zvodněné.

Z důvodu zvodnění geologického prostředí od 1,7 m a nestability stěn kopané sondy pod touto úrovní byly práce v hloubce 1,80 m pod terénem ukončeny.

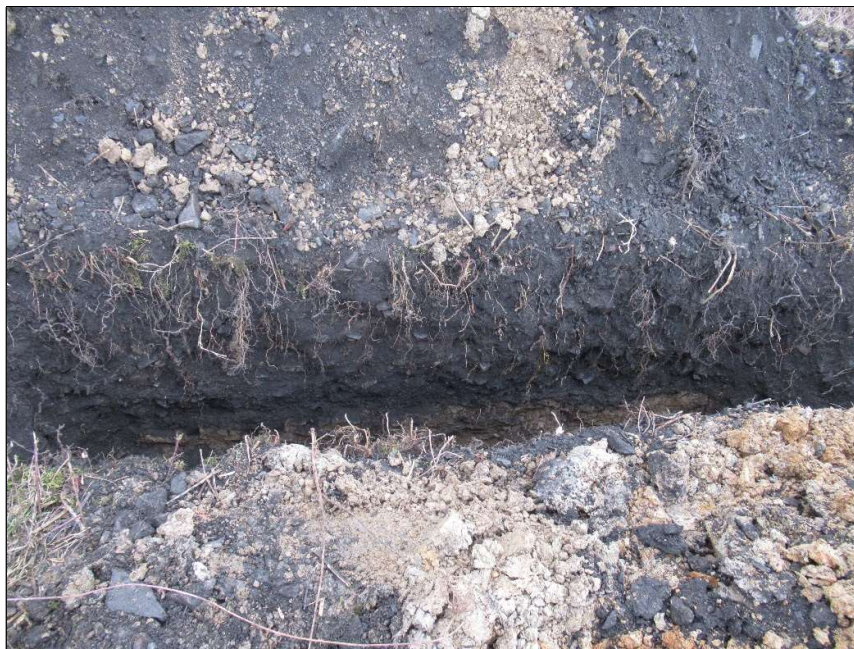
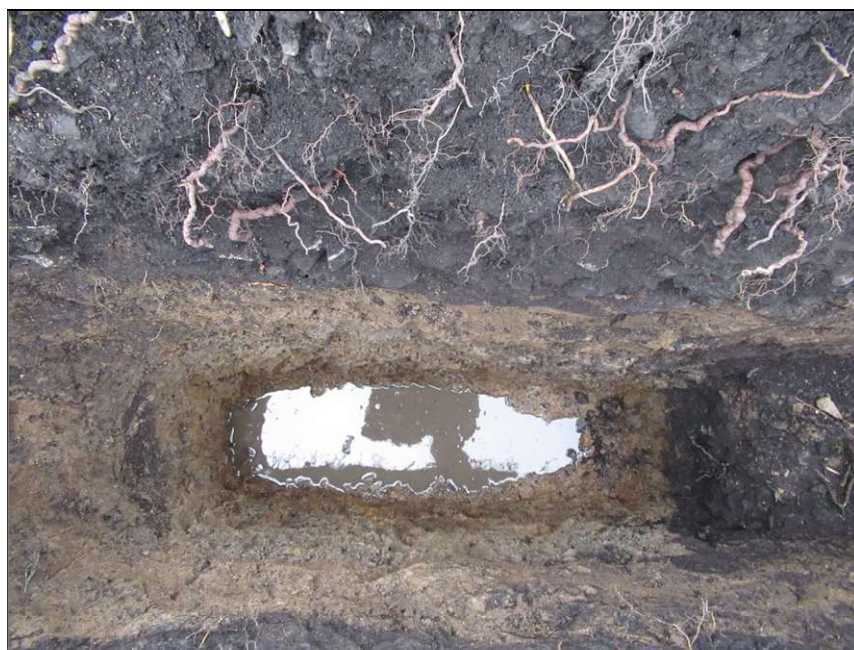
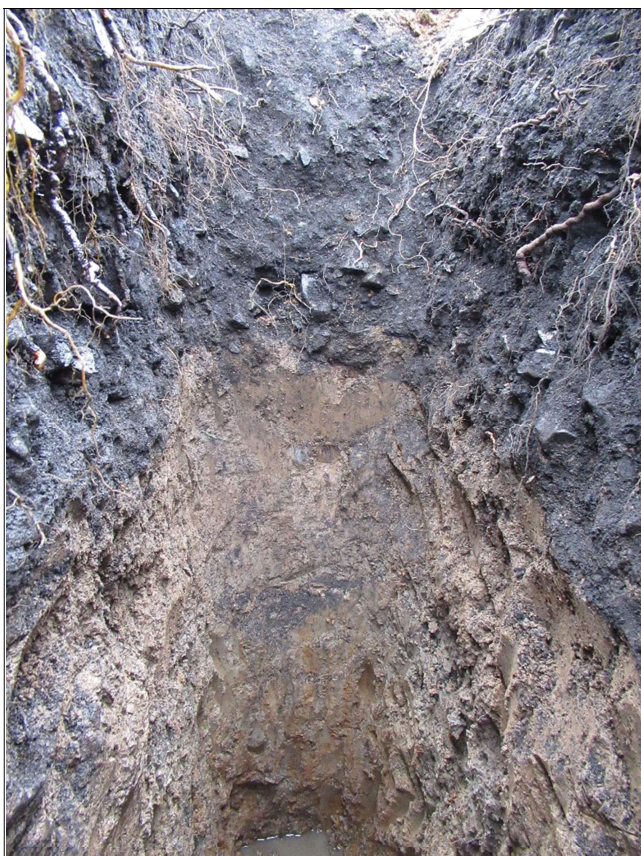
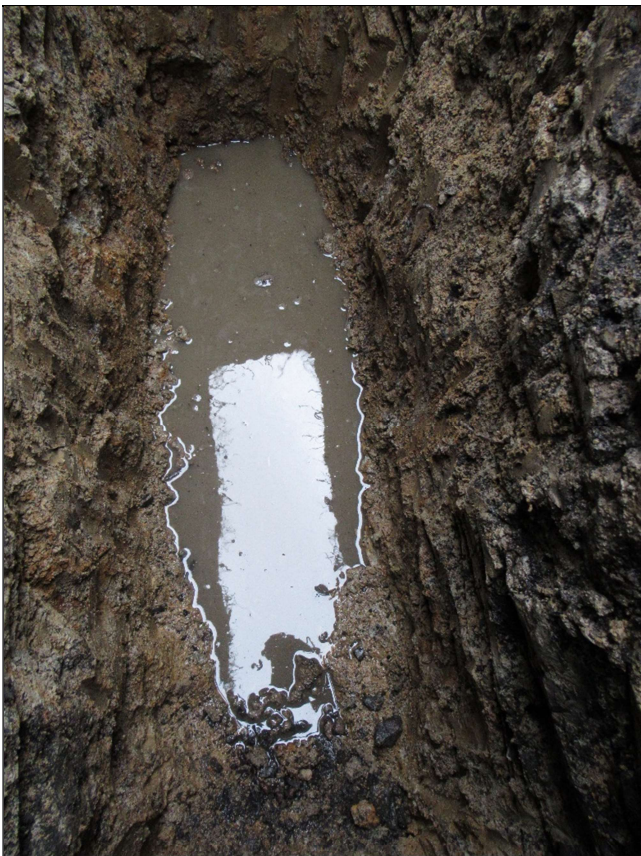
KS2 km 20.260 trasa Hustopeče n. B. - Lhotka nad Bečvou

0,00 – 0,75 m	Navážka – ostrohranné úlomky s mezerní hmotou vyplněnou černou hlínou
---------------	---

0,75 – 1,80 m	Navážka – hlína středně plastická, tuhé konzistence, hnědá, místy s rezavými a šedými skvrnami.
---------------	---

1,80 – 1,90 m	Navážka – štěrť hlinitý, s písčitou příměsí, střední až hrubý, hnědý až šedohnědý, zvodněný.
---------------	--

Od 1,70 m zvodněné.

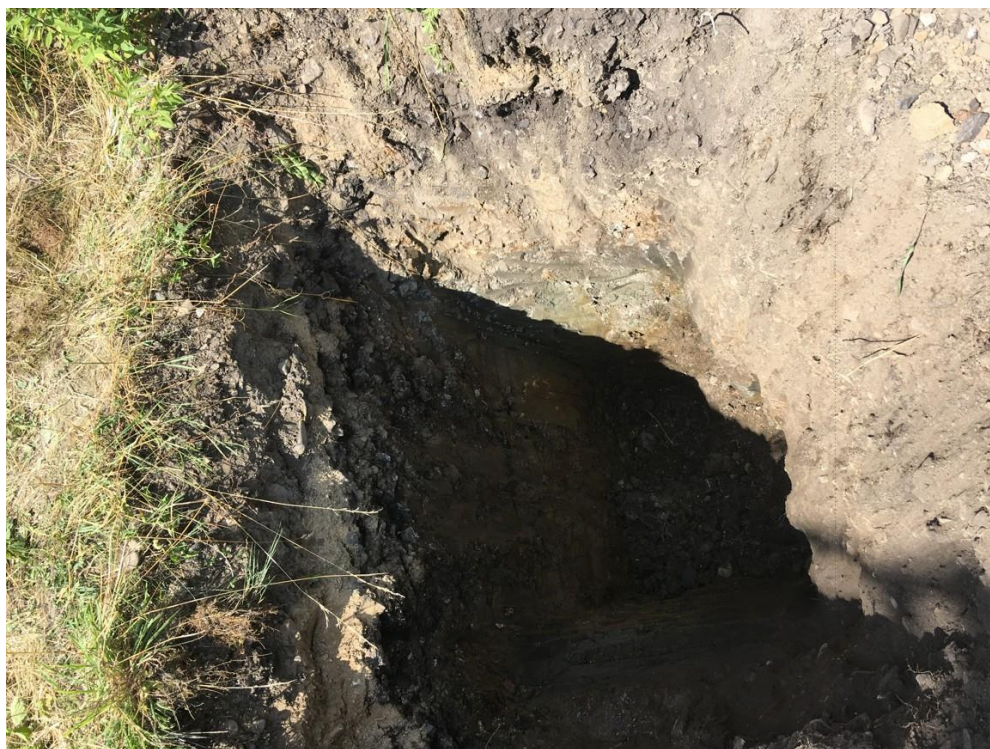
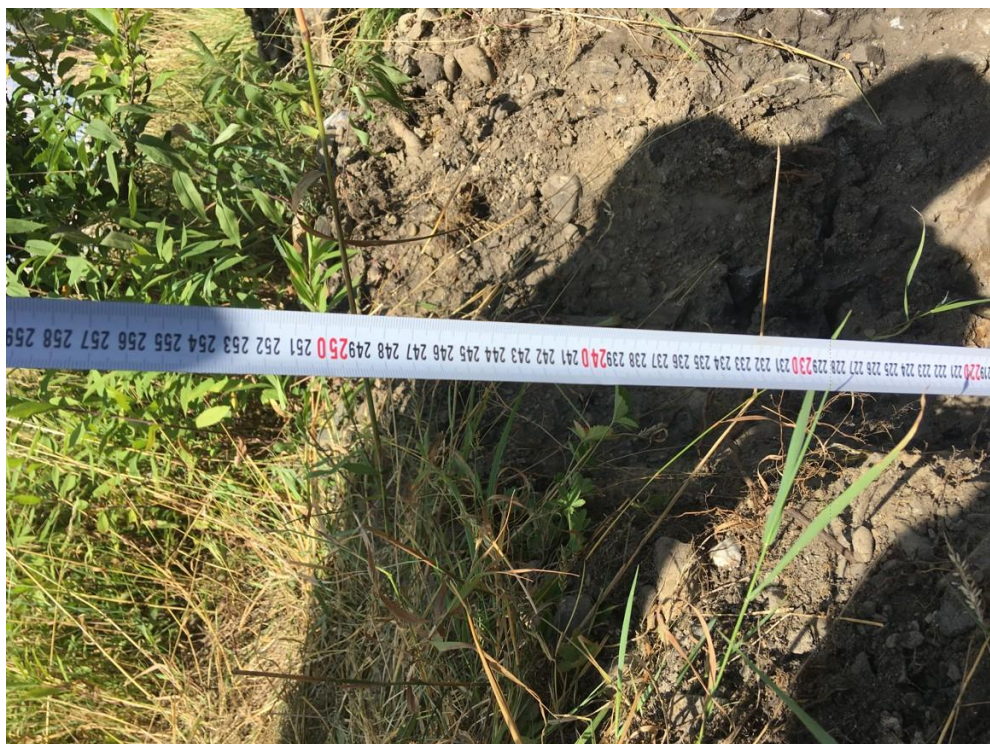
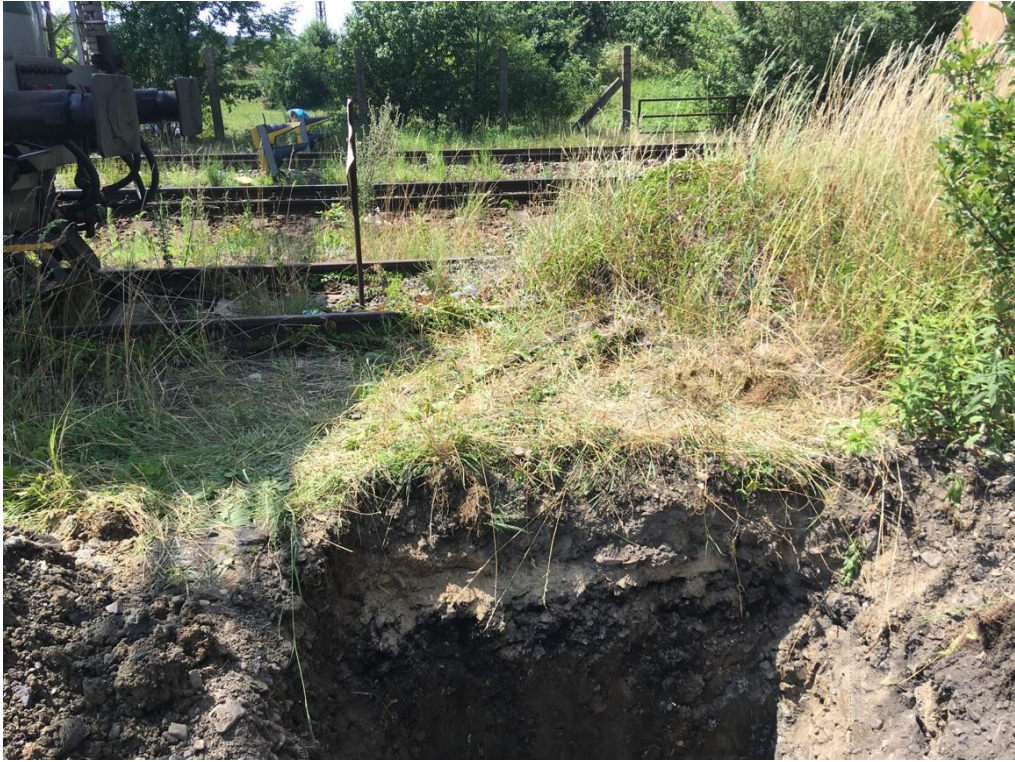
FOTODOKUMENTACE KS7 VLEVO OD KOLEJIŠTĚ

KS7 **km 20.320** **trasa Lhotka nad Bečvou – Valašské Meziříčí**

Souřadnice plynovodu: X: 1135757,27 Y: 499387,17 Z: 277,14

Souřadnice terénu: Z: 279,34

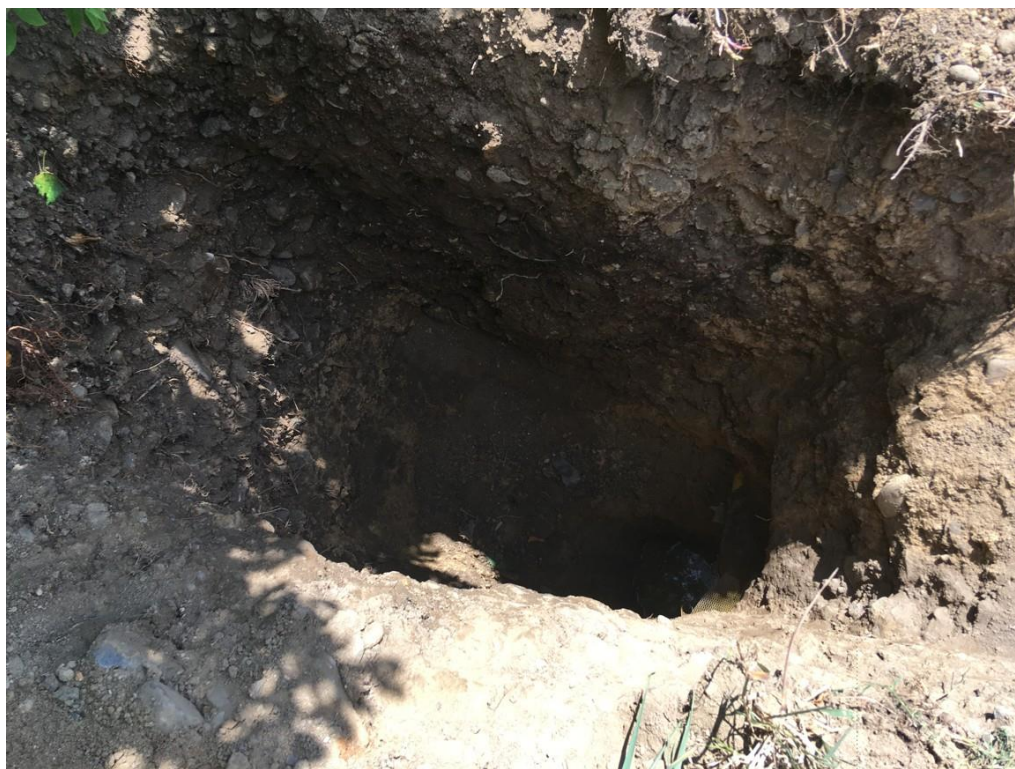
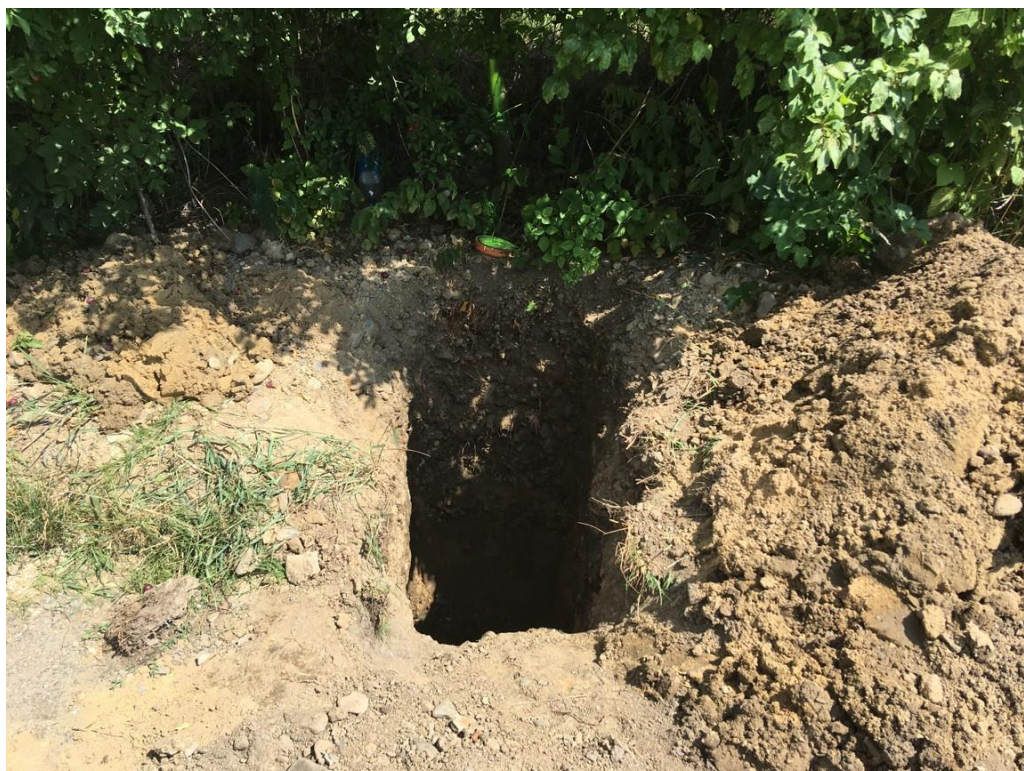
FOTODOKUMENTACE KS8 – VPRAVO OD KOLEJIŠTĚ

KS8 **km 20.320** **trasa Lhotka nad Bečvou – Valašské Meziříčí**

Souřadnice plynovodu: X: 1135772,25 Y: 499398,43 Z: 277,00

Souřadnice terénu: Z: 279,25
