Název zakázky: **Sanace skalního zářezu v km 88,630 - 88,900 v trati Pardubice – Liberec**

EKONOMICKÉ HODNOCENÍ – aktualizace 09/2019

Název stavby:	Sanace skalního zářezu v km 88,630 - 88,900 v trati Pardubice – Liberec
Traťový úsek:	Stará Paka – Košťálov
Km:	88,630 až 88,900
Místo stavby:	Bělá u Staré Paky
Okres:	Semily
Kraj:	Liberecký
Katastrální území:	Bělá u Staré Paky (601608)

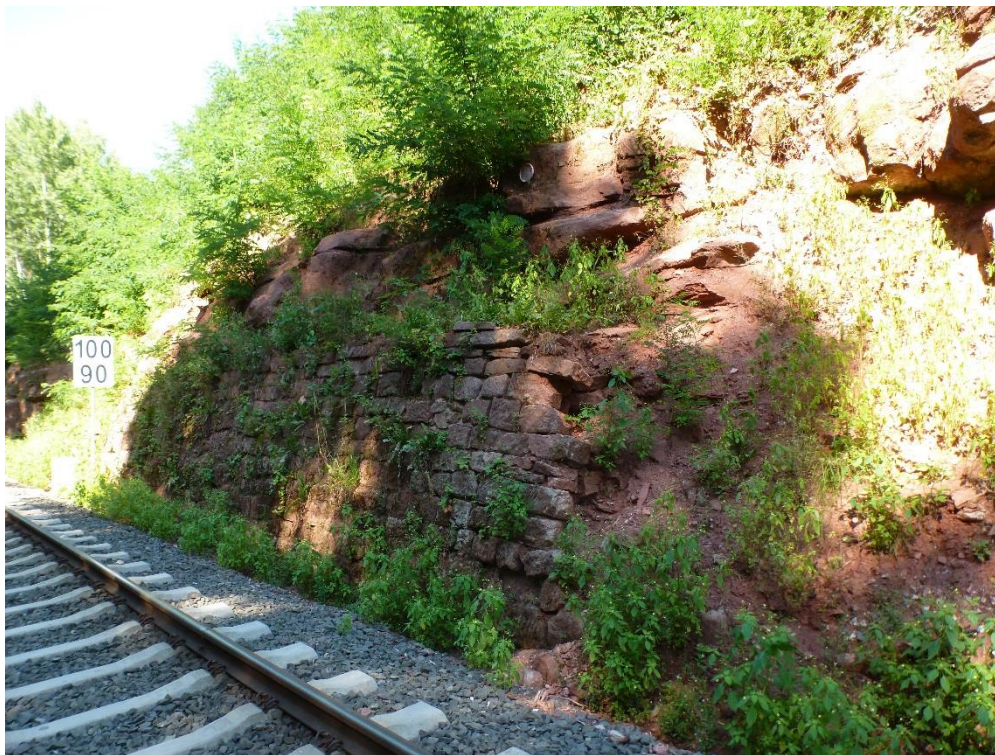
Obr.1 Nestabilní svah a zárubní zeď

Na jaře 2017 došlo k havarijnímu skalnímu řízení. Levá strana železničního zářezu ve směru staničení je evidována již od r. 1978 jako aktivní sesuvné území - plošný sesuv se suchými svahy (ID Geofondu 4181).

Hornina skalního masivu podléhá erozivní činnosti atmosférických činitelů a přirozeného procesu zvětrání. Členitý skalní zářez je také rozvolňován kořenovým systémem nadměrně vzrostlých náletových dřevin. Ve skalním masivu byly vymezeny 2 základní geotechnické typy hornin s kontrastními vlastnostmi:

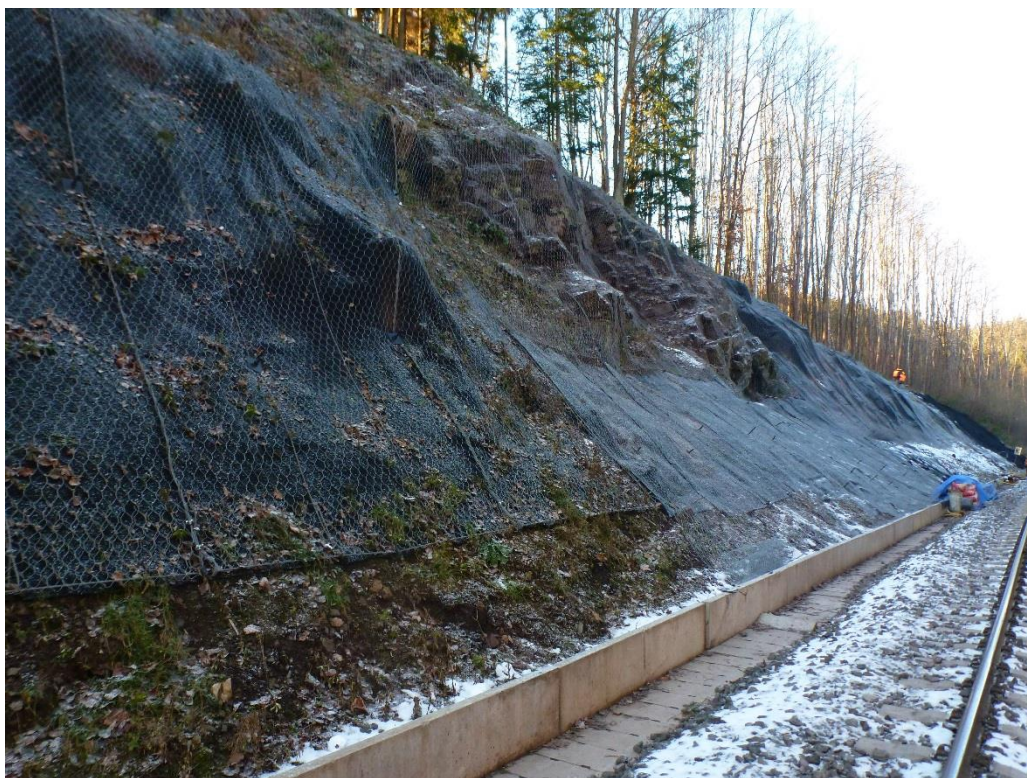
Obr. 2 Příklad trvalého zajištění svahu na stejné trati Pardubice – Liberec v km 97,080 - 97,250

Stabilita zářezových svahů bude po očištění od náletové vegetace a odstranění uvolněné a nestabilní horniny, staticky zajištěna kombinací několika způsobů statického zajištění. V požadovaném rozsahu budou u paty zářezového svahu provedeny zárubní zdi z gabionů výšky 1,20 až 2,4 m, doplněné na pravé straně zářezu o novou kamennou zárubní zeď. Stávající zárubní zídky z kamene nejsou v dobrém stavebním stavu, a proto budou odbourány. Stávající zárubní zídky z gabionů zůstanou zachovány. Svah zářezu v hornině silně náchylné ke zvětrání pod kompaktními skalními bloky pevné horniny (výška cca svislého svahu zářezu 0,5 m až 1,0 m) bude zajištěn proti dalšímu zvětrávání kamennými podezdívkami a plombami, přikotveným pomocí kotevních trnů

z betonářské oceli. Nestabilní části skalního zářezu budou zajištěny pomocí ocelových ochranných sítí kotvených ocelovými tyčovými prvky (svorníky). V nestabilních místech skalních zářezů tvořených silně zvětralou zeminou (sklonu svahu $\geq 1:1,25$) bude ochranná síť doplněna protierozní vrstvou z polypropylenových vláken. Návrh jednotlivých technických opatření respektuje morfologii svahu, jeho sklon, velikosti nestabilních částí skalních bloků hrozících pádem a stupeň rozvolnění skalního masivu. Rozsah navržených opatření vyžaduje trvalý zábor sousedních pozemků v jednotkách desítek m², řešeních věsným břemenem a odnětím ZPF a PUPFL.
