| 125 Rekonstrukce výpravní budovy v žst. Olomouc-Řepčín<br>projekt k.ú. Řepčín | | http://www.vesmes.cz | |
| STAV+BOURÁNÍ: PŘÍZEMÍ<br>S0.01.1 Bourací práce na výpravní budově | | S0.01.1.303 1:100<br>číslo výkresu měřítko | |

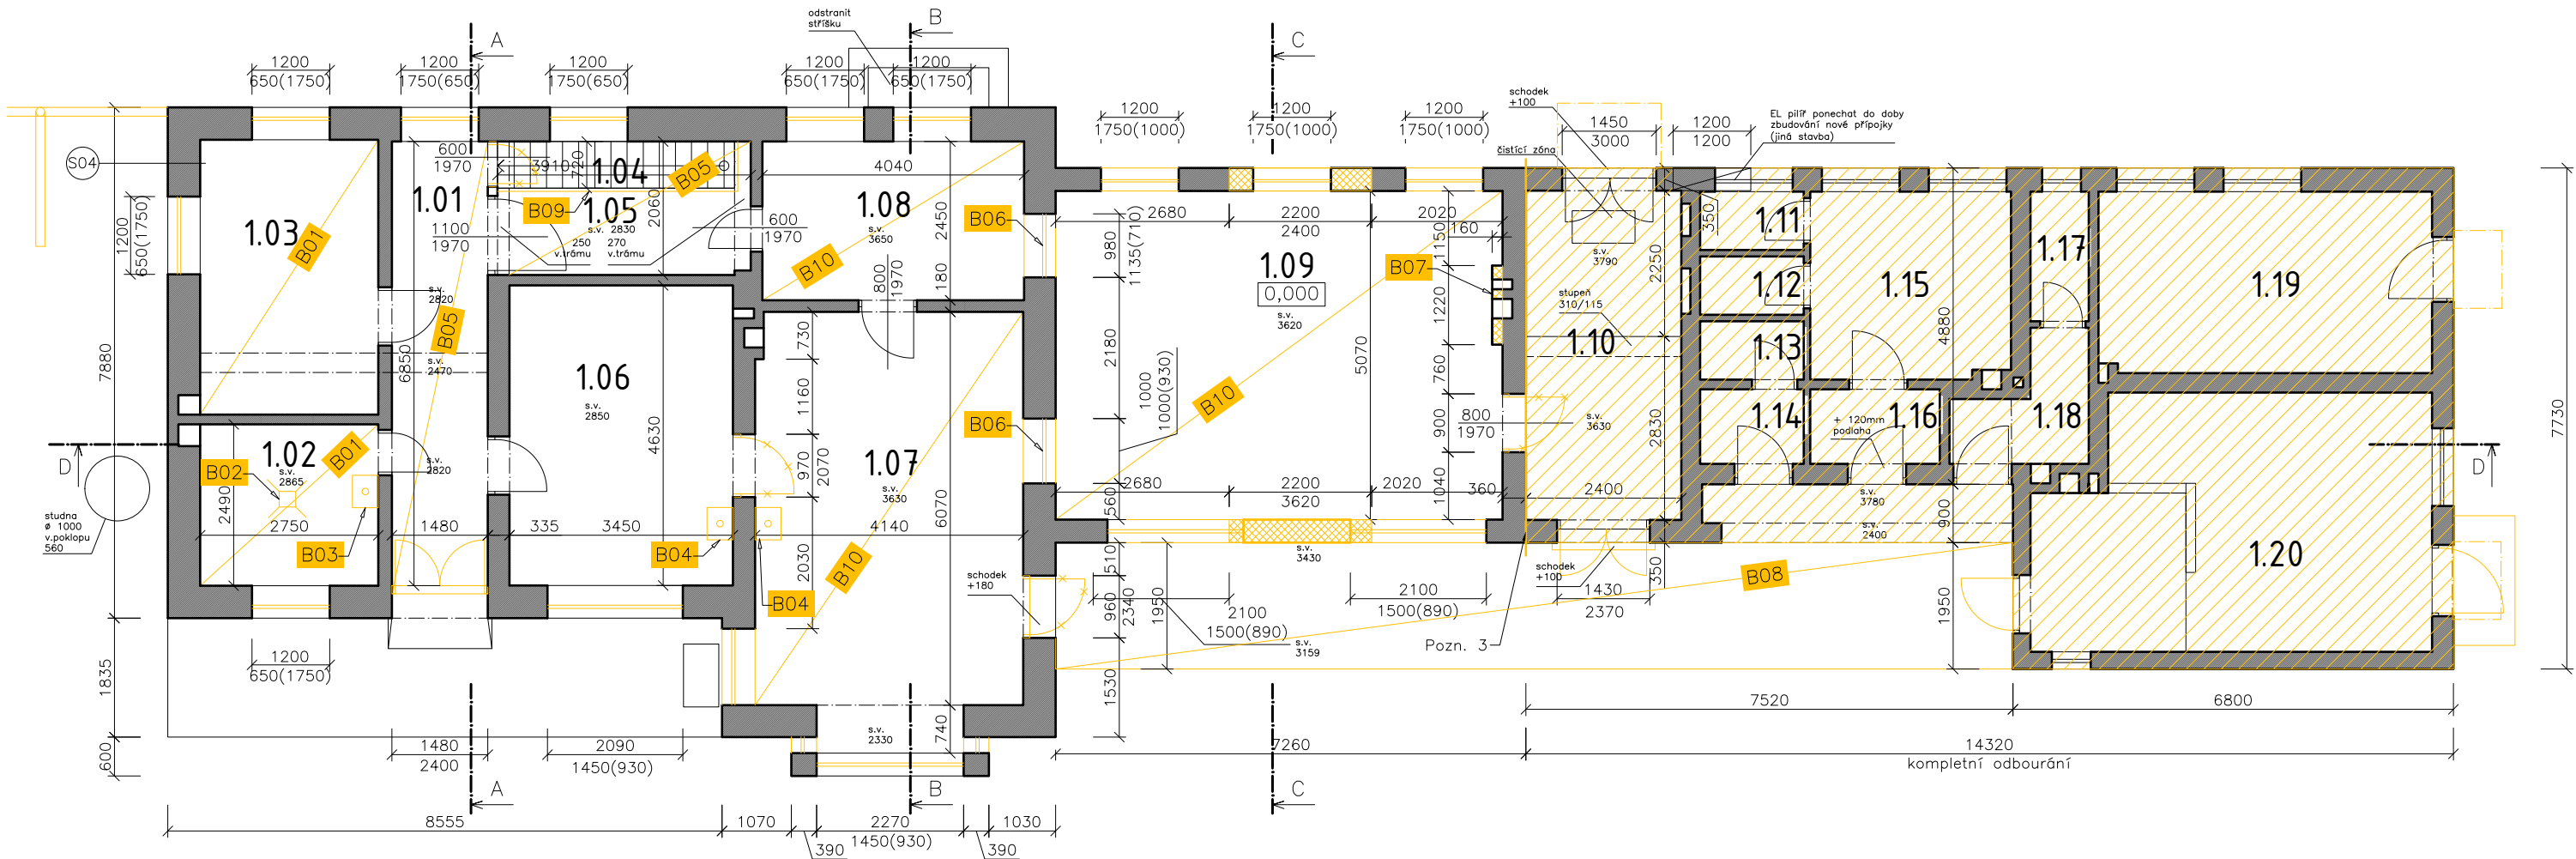
- B01 Odstranění keramické dlažby
- B02 Odstranění podlahové vpusti a její zaslepení
- B03 Demontáž dřezu vč. průtokového ohříváče
- B04 Demontáž umyvadla, konzol, baterie
- B05 Oškrabání malby v celé místnosti
- B06 Odstranění pokladní přepážky
- B07 Odbourání části průduchu
- B08 Demontáž ocelového zastřešení
- B09 Demontáž oc. rámů s pletivem
- B10 Odstranit PVC

- 1 – Bourací práce provádět postupně v souladu se ZOV
- 2 – POZOR! Reléová místnost bude stále v provozu!
- 3 – Dělicí hranice zachovaného a odbouraného objektu. Nejprve opatrně oddělit zde vč. základů, následně lze ubourat zbývající část.
- 4 – Kompletně demontovat okapy, svody a parapety
