ÚSTÍ NAD ORLICÍ – BRANDÝS NAD ORLICÍ – PŮVODNÍ STOPA, BC

Závěrečná zpráva – pedologický průzkum (07/2019)

ČÍSLO ZAKÁZKY: 180246112Z95

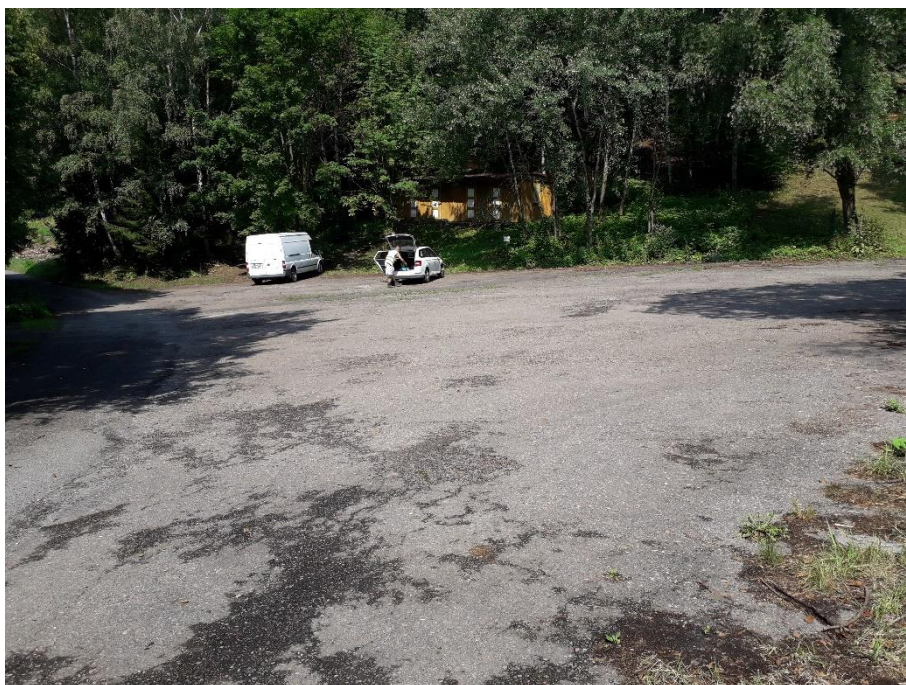
Jedná se o zpevněnou plochu tvořenou asfaltovým postřikem; sondy zde nebyly proto provedeny.

Foto č. 1: zájmová plocha na parcelách č. 254/5, 254/7 a 254/9 s asfaltovým postřikem

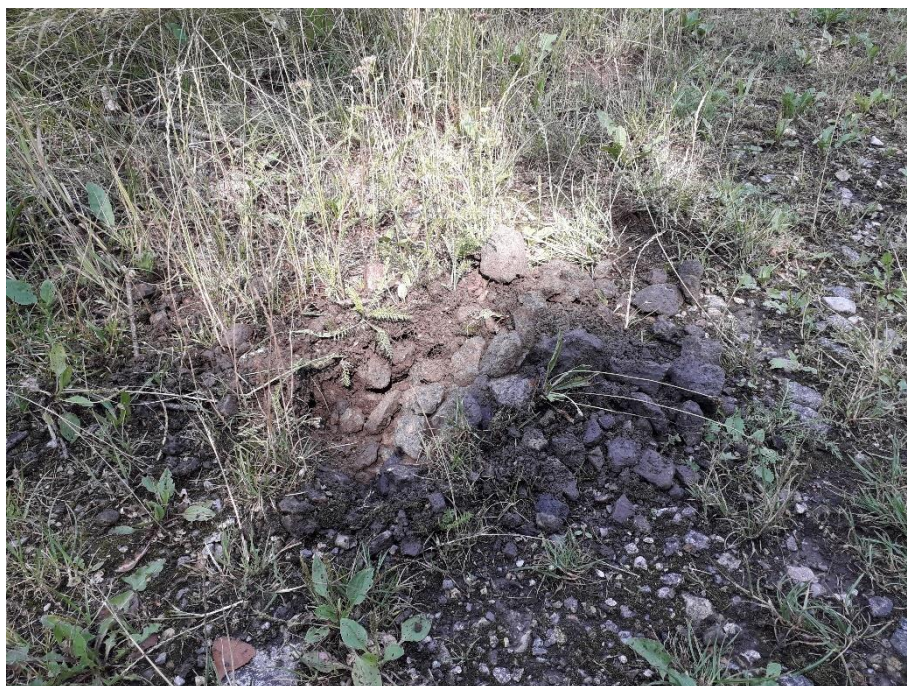
Zájmovou plochu na parcele č. 345/1 tvoří štěrkovitá nezpevněná polní cesta; vrstva ornice zde nebyla ověřena.

Foto č. 2: zájmová plocha na parcele č. 345/19 (nezpevněná polní cesta)

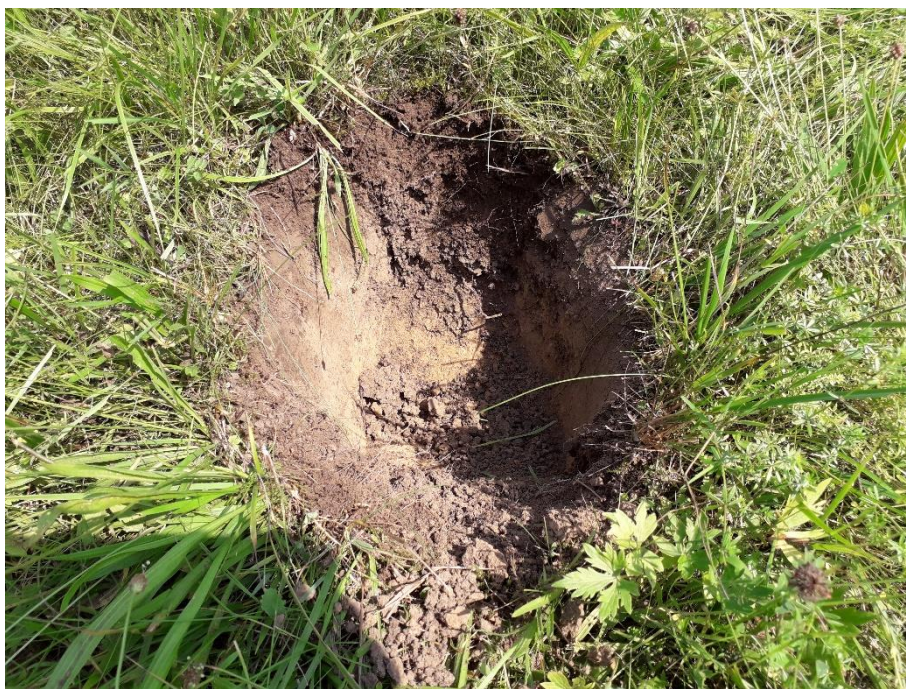
Na této ploše ležící na louce mezi železniční trati a tokem Tiché Orlice byla třemi sondami ověřena průměrná mocnost ornice 0,1 m.

Foto č. 3: sonda provedená na parcele č. 436/19; pod 0,1 m mocnou vrstvou ornice zde byly ověřeny jíly třídy F6
