## ÚSTÍ N. O. – BRANDÝS N. O. - PŮVODNÍ STOPA, BC

Podrobný geotechnický průzkum pražcového podloží

ČÍSLO ZAKÁZKY: 18.0246.112Z95  
duben 2019

Název zakázky: **Ústí n. O. – Brandýs n. O. - původní stopa, BC, podrobný GTP**

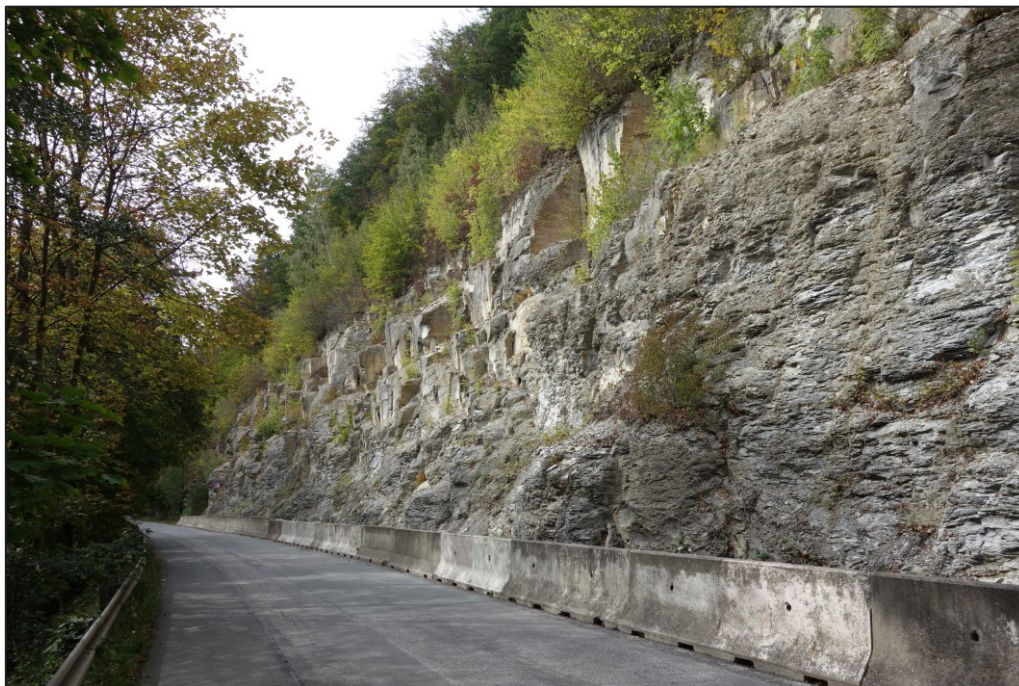
**Obrázek 1: Výchozy slínovců a vápnitých prachovců u silnice mezi Brandýsem n. O. a Pernou**

V údolí mezi Brandýsem n. O. (včetně) až po Pernou se ve svazích údolí Tiché Orlice nachází několik výchozů svrchnokřídových sedimentů. Jedná se především o laminované až deskovité slínovce a vápnité prachovce pravděpodobně středněturonského až svrchnoturonského stáří (jizerské souvrství), které zde tvoří svrchní člen sedimentární výplně vysokomýtské synklinály. **Tyto sedimenty budují předkvartérní podklad v traťových úsecích, které byly v ZTP určeny pro stávající GTP.**

Bezprostřední podklad násypů tvoří vrstva **vodou nasycených „inundačních „hlín“** zastoupená jílovitými, jílovitopísčitymi, písčitojílovitými a jílovitoštěrkovými zeminami. Jednotlivé litotypy jsou chaoticky vyvinuty a přechází náhodně jeden ve druhý, a to jak ve směru laterálním, tak i vertikálním. Předkvartérní podklad nebyl vrty navrtán. Podle několika výchozů na okrajích nivy bude tvořen především laminovanými až tence deskovitými slínovci svrchnokřídového stáří (viz obr. 1 a 2).

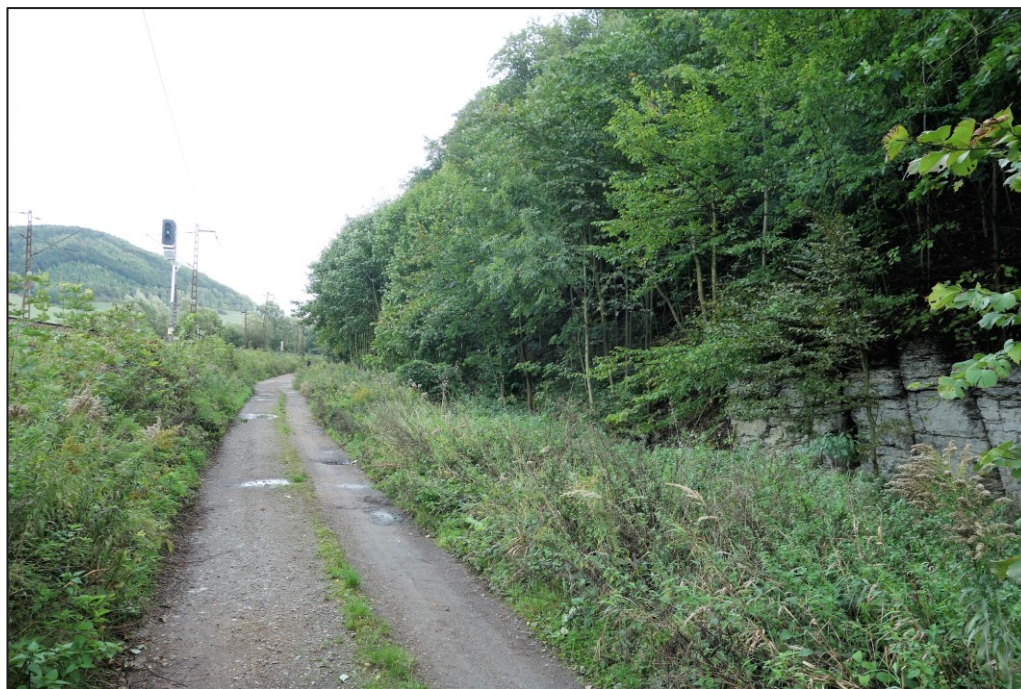
**Obrázek 2: Výchozy slínovců vlevo 1.TK v km 264,900 – 265,000**

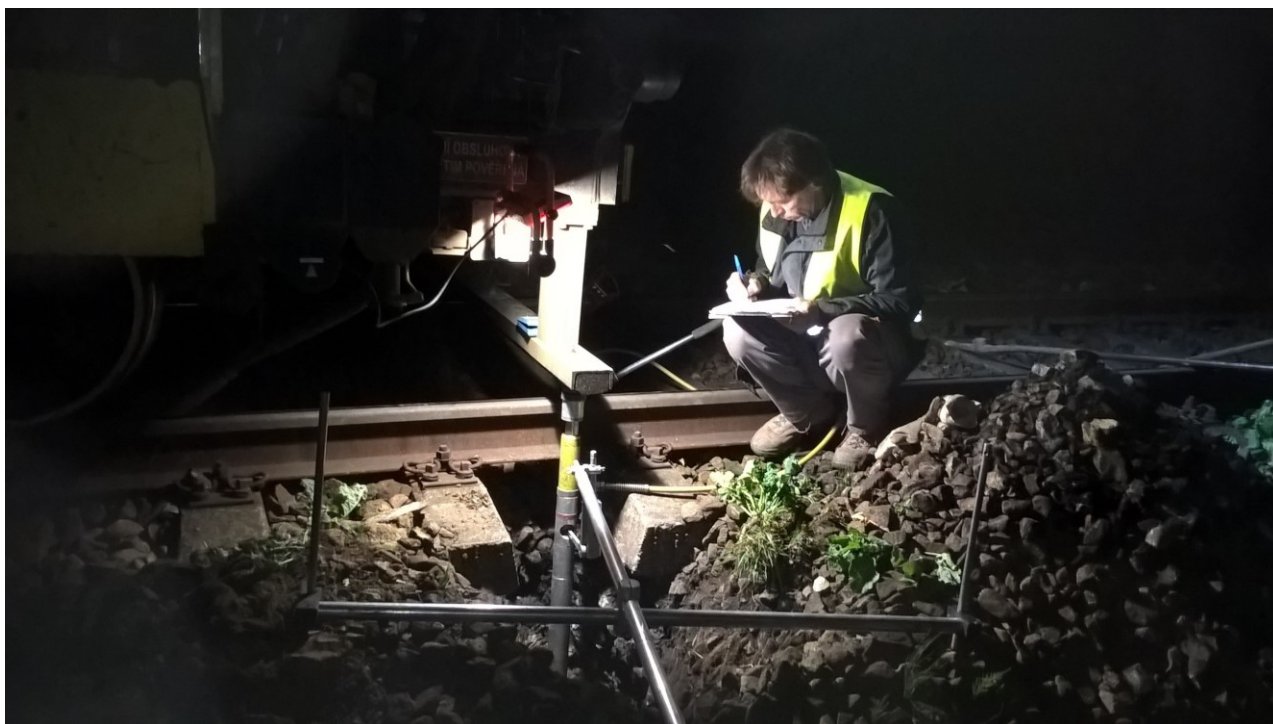
Obrázek 3: Realizace statické zatěžovací zkoušky v noční výluce

Pro určení statického modulu přetvárnosti zemní pláně, popřípadě pláně tělesa železničního spodku byly v určených kolejích ve vybraných úsecích realizovány statické zatěžovací zkoušky deskou

standardním postupem v souladu s předpisem SŽDC S4, přílohou 5. Celkem bylo provedeno 24 zatěžovacích zkoušek.

K vyvolání tlaku na zatěžovací desku o průměru 0.30 m bylo použito hydraulického lisu ENERPAC opřeného o železniční podvozek (MUV 69, případně MUV 75). Pro určení statického modulu přetvoření podloží v úrovni zemní pláně byla zatěžovací deska vystavena maximálnímu tlaku 0.20 MPa, který se postupně vnášel po 0.05 MPa. Velikost zatlačení desky při postupném zatěžování se odečítala na indikátorových hodinkách měřících zatlačení ve středu desky s přesností 0.01 mm.
