Technická specifikace zakázky

Oprava mostních objektů na trati Litoměřice - Česká Lípa

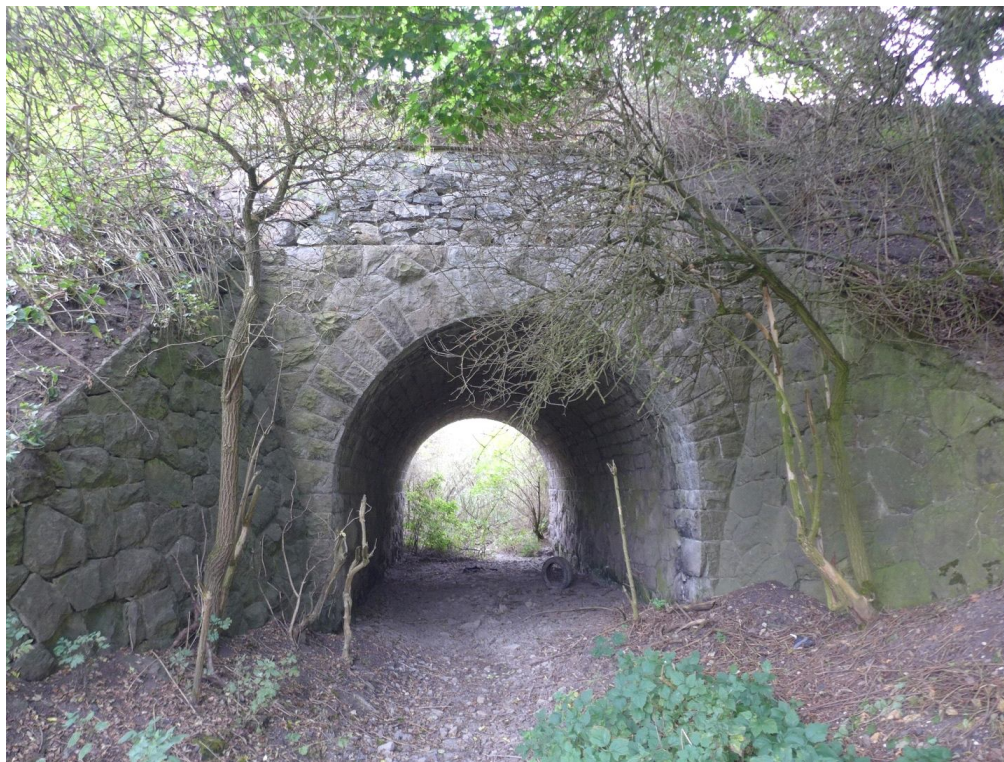
SO 01 - Most v km 46,021

Objekt:	Most klenbový kamenný
Evid. Km:	46,021
Traťový úsek:	TÚ 1131 Lovosice(mimo) – Česká Lípa město(vč.)(bez Č.L.hl.n. DÚ: Litoměřice horní nádraží - Liběšice
GPS souřadnice:	50°32'24.526"N, 14°9'29.555"E

Bude odstraněna vegetace v okolí mostu. Bude odstraněno zanesení říms. Svah v okolí mostu bude upraven. Zdivo mostu se očistí tryskáním křemičitým pískem a hloubkově přespáruje v rozsahu uvedeném v soupisu prací. Rozrušená stávající malta bude odstraněna ze spár až na hloubku 80 mm následně se zdivo přespáruje. Nad stávajícími čely budou uloženy nové ŽB římsy. Části křídel budou přezděny. Trhliny v klenbě budou zainjektovány a zabezpečeny šroubovitou nerezovou výztuží. Do říms bude osazeno nové zábradlí. Pod mostem bude zřízeno odláždění.

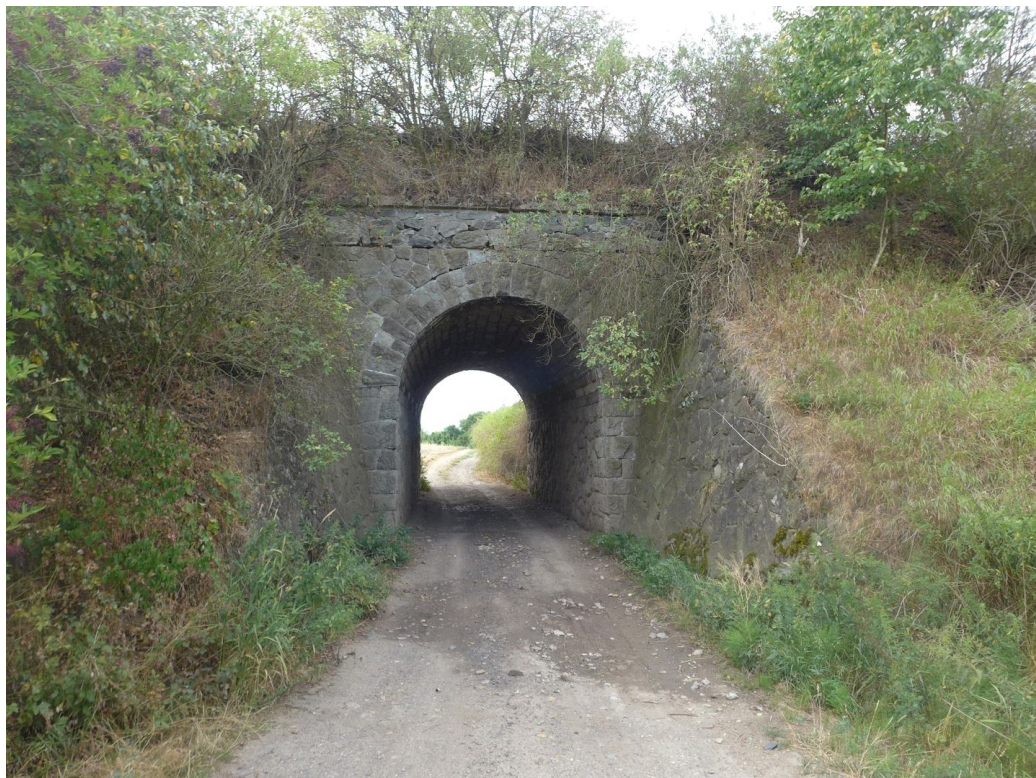
SO 02 - Most v km 46,094

Objekt:	Most klenbový kamenný
Evid. Km:	46,094
Trat'ový úsek:	TÚ 1131 Lovosice(mimo) – Česká Lípa město(vč.)(bez Č.L.hl.n. DÚ: Litoměřice horní nádraží - Liběšice
GPS souřadnice:	50°32'25.046"N, 14°9'33.204"E

Bude odstraněna vegetace v okolí mostu. Bude odstraněno zanesení říms. Svah v okolí mostu bude upraven. Zdivo mostu se očistí tryskáním křemičitým pískem a hloubkově přespáruje v rozsahu uvedeném v soupisu prací. Rozrušená stávající malta bude odstraněna ze spár až na hloubku 80 mm následně se zdivo přespáruje. Nad stávajícími čely budou uloženy nové ŽB římsy. Části křídel budou přezděny. Trhliny v klenbě budou zainjektovány a zabezpečeny šroubovitou nerezovou výztuží. Do říms bude osazeno nové zábradlí.

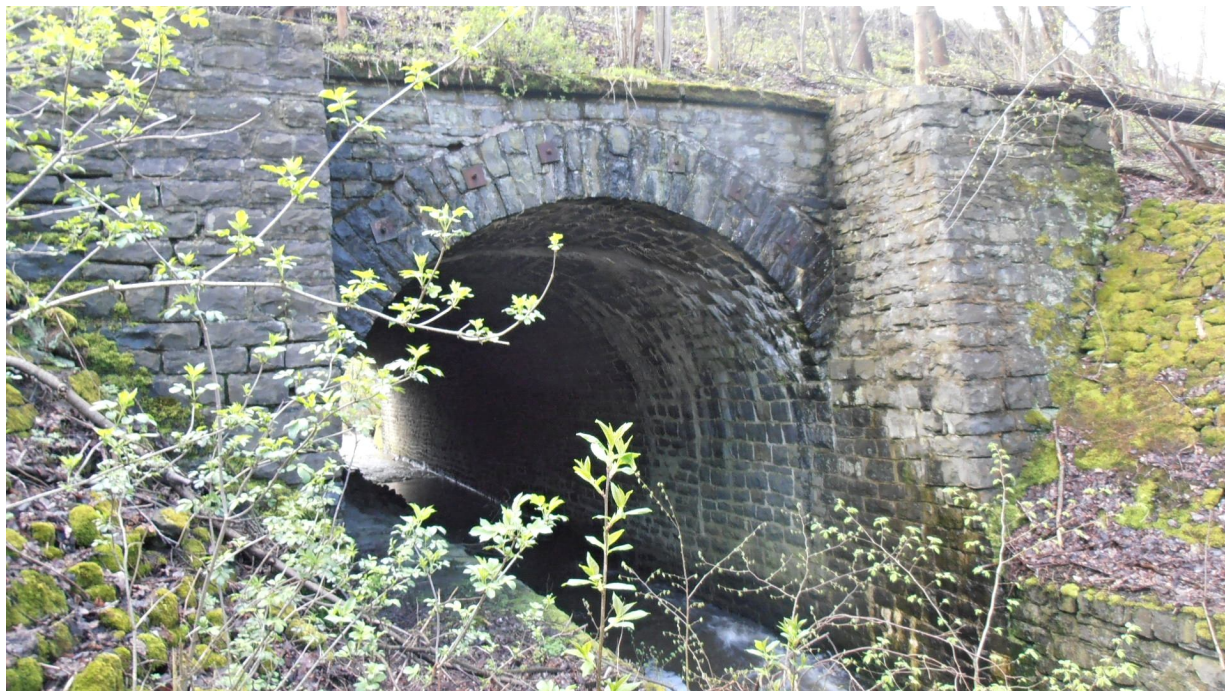
SO 03 - Most v km 65,565

Objekt:	Most klenbový kamenný
Evid. Km:	65,565
Trat'ový úsek:	TÚ 1131 Lovosice(mimo) – Česká Lípa město(vč.)(bez Č.L.hl.n. DÚ: 12 Úštěk – Blíževedly
GPS souřadnice:	50°36'39.543"N, 14°21'17.039"E

Bude odstraněna vegetace v okolí mostu. Bude odstraněno zanesení říms. Svah v okolí mostu bude upraven. Zdivo mostu se očistí tryskáním křemičitým pískem a hloubkově přespáruje v rozsahu uvedeném v soupisu prací. Rozrušená stávající malta bude odstraněna ze spár až na hloubku 80 mm následně se zdivo přespáruje. Na stávajících římsách bude zřízeno nové zábradlí. Části křídel budou přezděny. Trhliny v klenbě budou zabezpečeny šroubovitou nerezovou výztuží. Dlažba pod mostem bude opravena a uvedena do původního tvaru. V celé šířce mostu bude provedena ochranná přibetonávka opěry č.1 a opěry č.2 včetně návodního zdiva mostu.

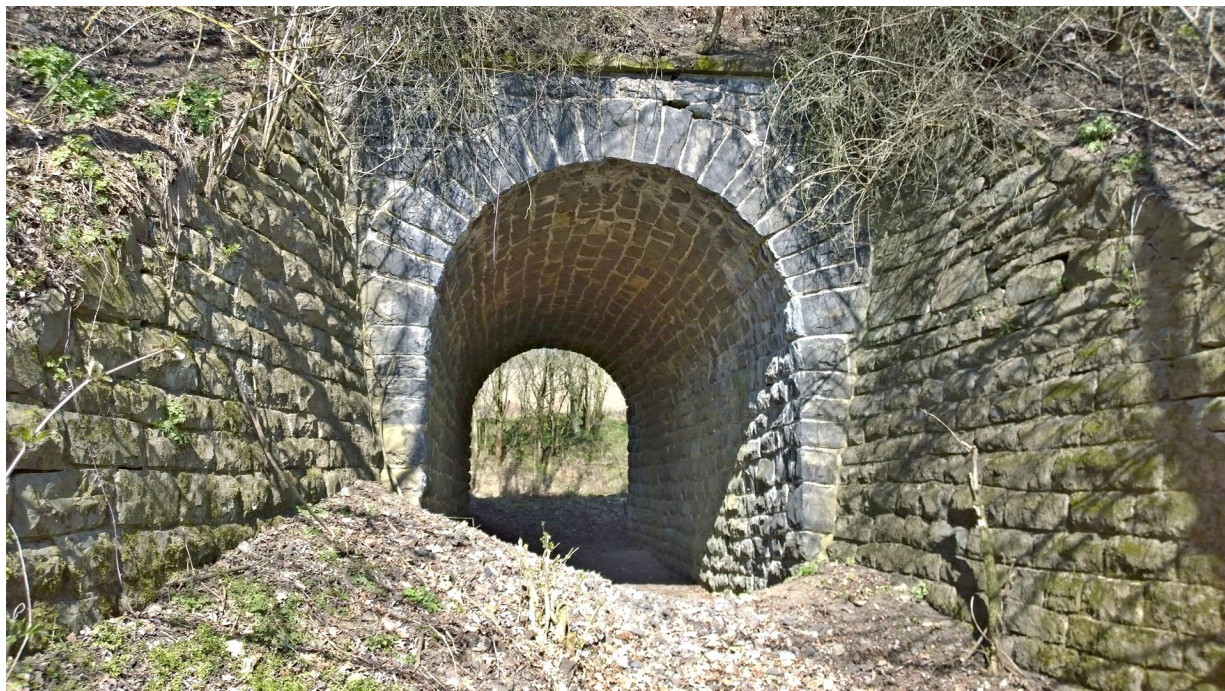
SO 04 - Most v km 66,871

Objekt:	Most klenbový kamenný
Evid. Km:	66,871
Traťový úsek:	TÚ 1131 Lovosice(mimo) – Česká Lípa město(vč.)(bez Č.L.hl.n. DÚ: 12 Úštěk – Blíževedly
GPS souřadnice:	50°36'28.236"N, 14°22'10.386"E

Bude odstraněna vegetace v okolí mostu. Bude odstraněno zanesení říms. Svah v okolí mostu bude upraven. Zdivo mostu se očistí tryskáním křemičitým pískem a hloubkově přespáruje v rozsahu uvedeném v soupisu prací. Rozrušená stávající malta bude odstraněna ze spár až na hloubku 80 mm následně se zdivo přespáruje. Nad stávajícími čely budou uloženy nové ŽB římsy. Části křídel budou přezděny. Trhliny v klenbě budou zabezpečeny šroubovitou nerezovou výztuží. Do říms bude osazeno nové zábradlí. Pod mostem bude zřízeno odláždění.

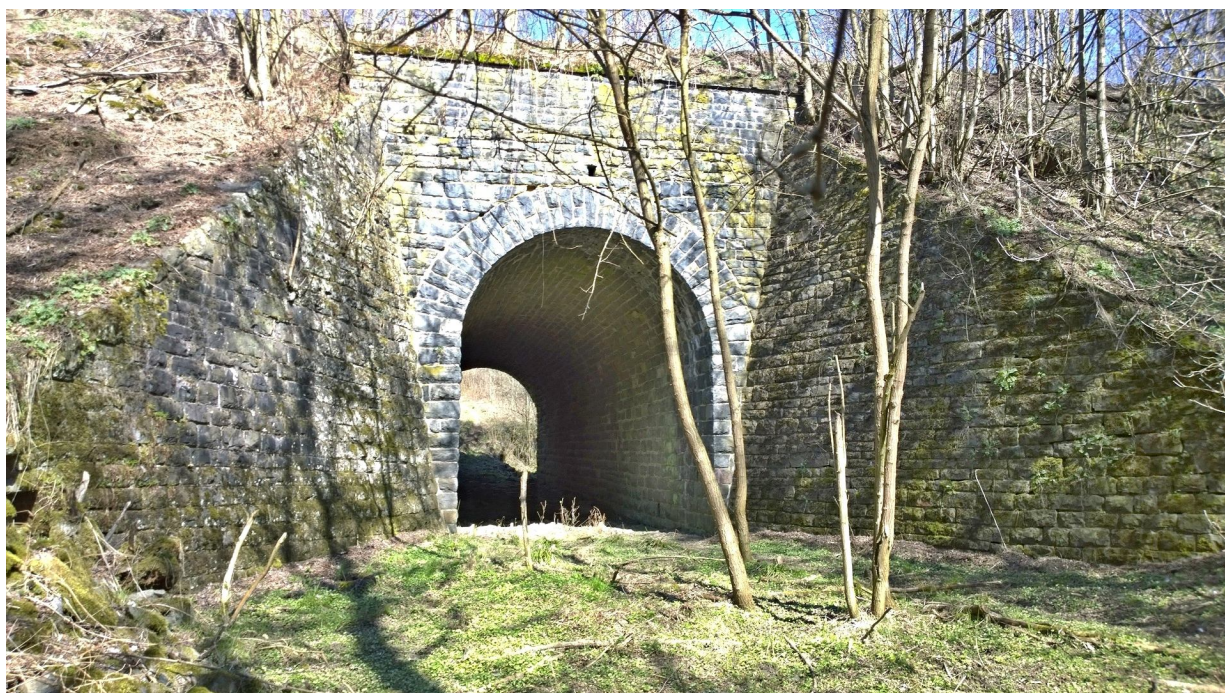
SO 05 - Most v km 68,067

Objekt:	Most klenbový kamenný
Evid. Km:	68,067
Traťový úsek:	TÚ 1131 Lovosice(mimo) – Česká Lípa město(vč.)(bez Č.L.hl.n. DÚ: 12 Úštěk – Blíževedly
GPS souřadnice:	50°36'44.475"N, 14°22'57.693"E

Bude odstraněna vegetace v okolí mostu. Bude odstraněno zanesení říms. Svah v okolí mostu bude upraven. Zdivo mostu se očistí tryskáním křemičitým pískem a hloubkově přespáruje v rozsahu uvedeném v soupisu prací. Rozrušená stávající malta bude odstraněna ze spár až na hloubku 80 mm následně se zdivo přespáruje. Nad stávajícími čely budou uloženy nové ŽB římsy. Části křídel budou přezděny. Trhliny v klenbě budou zabezpečeny šroubovitou nerezovou výztuží. Do říms bude osazeno nové zábradlí. Pod mostem bude zřízeno odláždění.

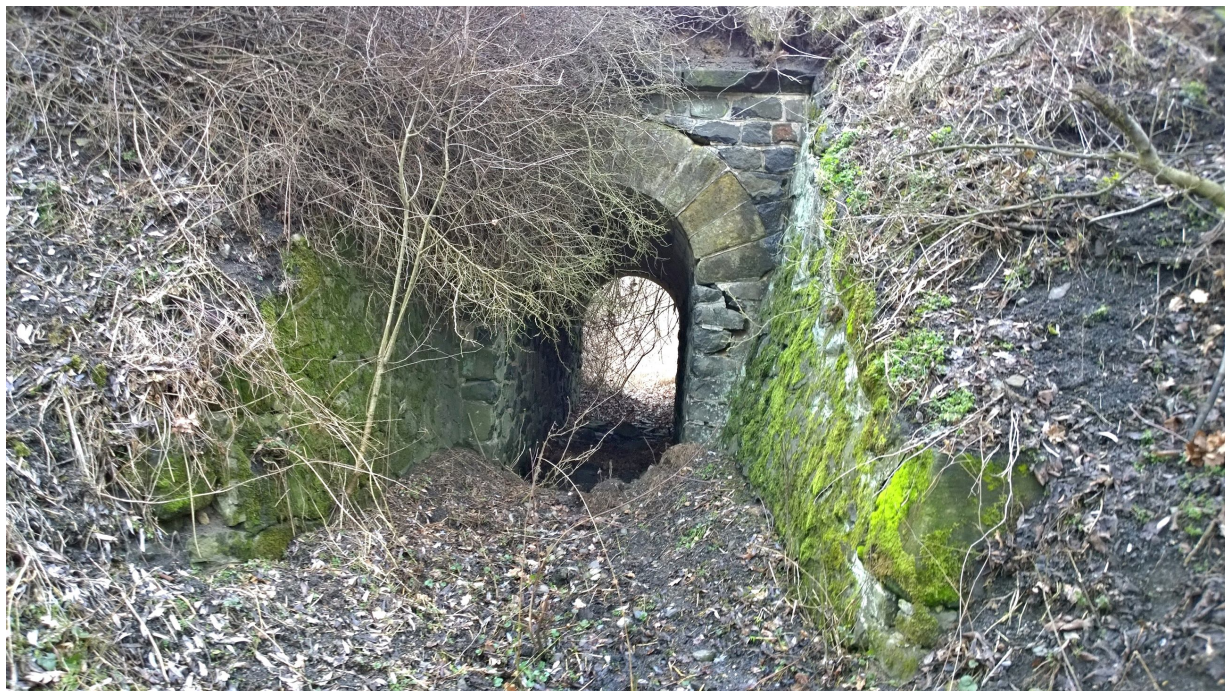
SO 06 - Propustek v km 71,970

Objekt:	Propustek klenbový kamenný
Evid. Km:	71,970
Traťový úsek:	TÚ 1131 Lovosice(mimo) – Česká Lípa město(vč.)(bez Č.L.hl.n. DÚ: 14 Blíževedly – Česká Lípa hl. n.
GPS souřadnice:	50°37'49.596"N, 14°24'38.993"E

Bude odstraněna vegetace v okolí mostu. Bude odstraněno zanesení říms. Svah v okolí mostu bude upraven. Zdivo mostu se očistí tryskáním křemičitým pískem a hloubkově přespáruje v rozsahu uvedeném v soupisu prací. Rozrušená stávající malta bude odstraněna ze spár až na hloubku 80 mm následně se zdivo přespáruje. Části křídel budou přezděny. Trhliny v klenbě budou zabezpečeny šroubovitou nerezovou výztuží.

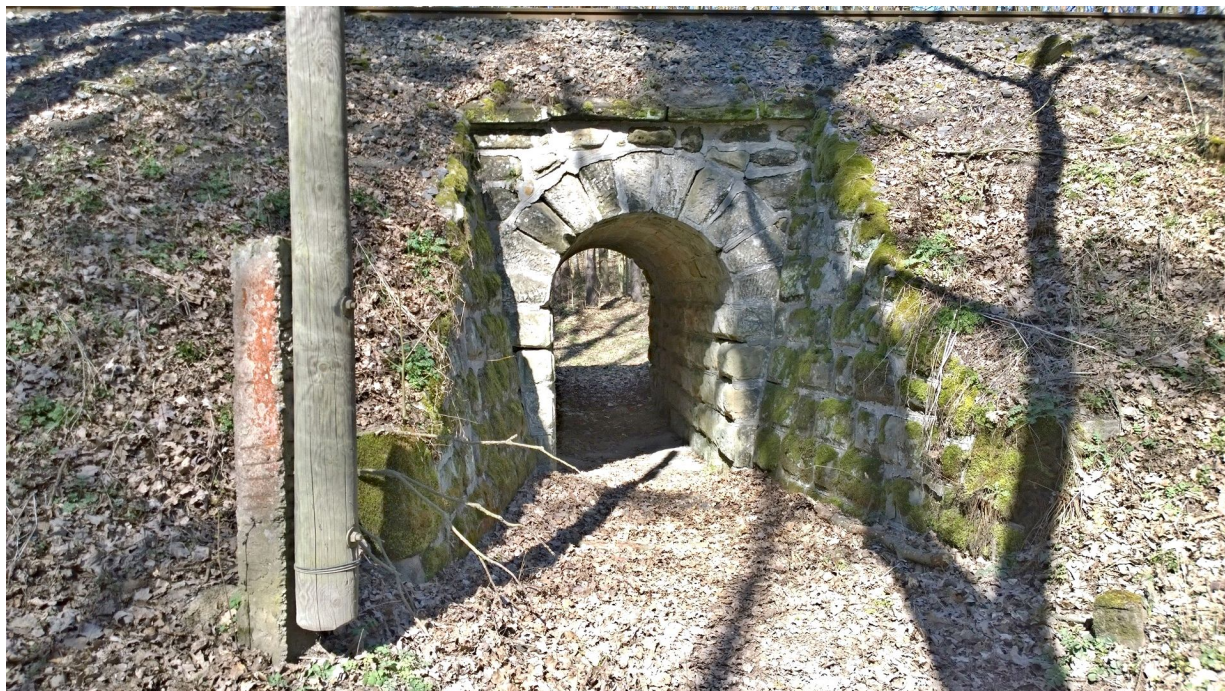
SO 07 - Propustek v km 76,447

Objekt:	Propustek klenbový kamenný
Evid. Km:	76,447
Traťový úsek:	TÚ 1131 Lovosice(mimo) – Česká Lípa město(vč.)(bez Č.L.hl.n. DÚ: 14 Blíževedly - Česká Lípa hl. n.
GPS souřadnice:	50°37'48.753"N, 14°28'10.618"E

Bude odstraněna vegetace v okolí mostu. Bude odstraněno zanesení říms. Svah v okolí mostu bude upraven. Zdivo mostu se očistí tryskáním křemičitým pískem a hloubkově přespáruje v rozsahu uvedeném v soupisu prací. Rozrušená stávající malta bude odstraněna ze spár až na hloubku 80 mm následně se zdivo přespáruje. Nad stávajícími čely budou uloženy nové ŽB římsy. Části křídel budou přezděny. Trhliny v klenbě budou zabezpečeny šroubovitou nerezovou výztuží. Do říms bude osazeno nové zábradlí.
