STÁVAJÍCÍ STAV – PŘÍPRAVA

Zedkov projektant	Vypracoval	Auditor
Ing. Pavel Grohmann	Ing. Pavel Grohmann	Datum
Investor		
Správa zdravotn. středn. organizace, Družstevní 1003/7, Praha		
Místo	Kč. Hledným, st. 2269	Ved. projektant
Adresa	Stavěbela 48t. Olomouc, hl. n.	Ing. Pavel Grohmann
STAVEBELA 48t. Olomouc, hl. n.		
Objekt	Datum	Ing. Pavel Grohmann
Výkres	Kopie	Datum
POHLEDY V, Z – PŘÍPRAVA FASADY		
D1.1		
2.01

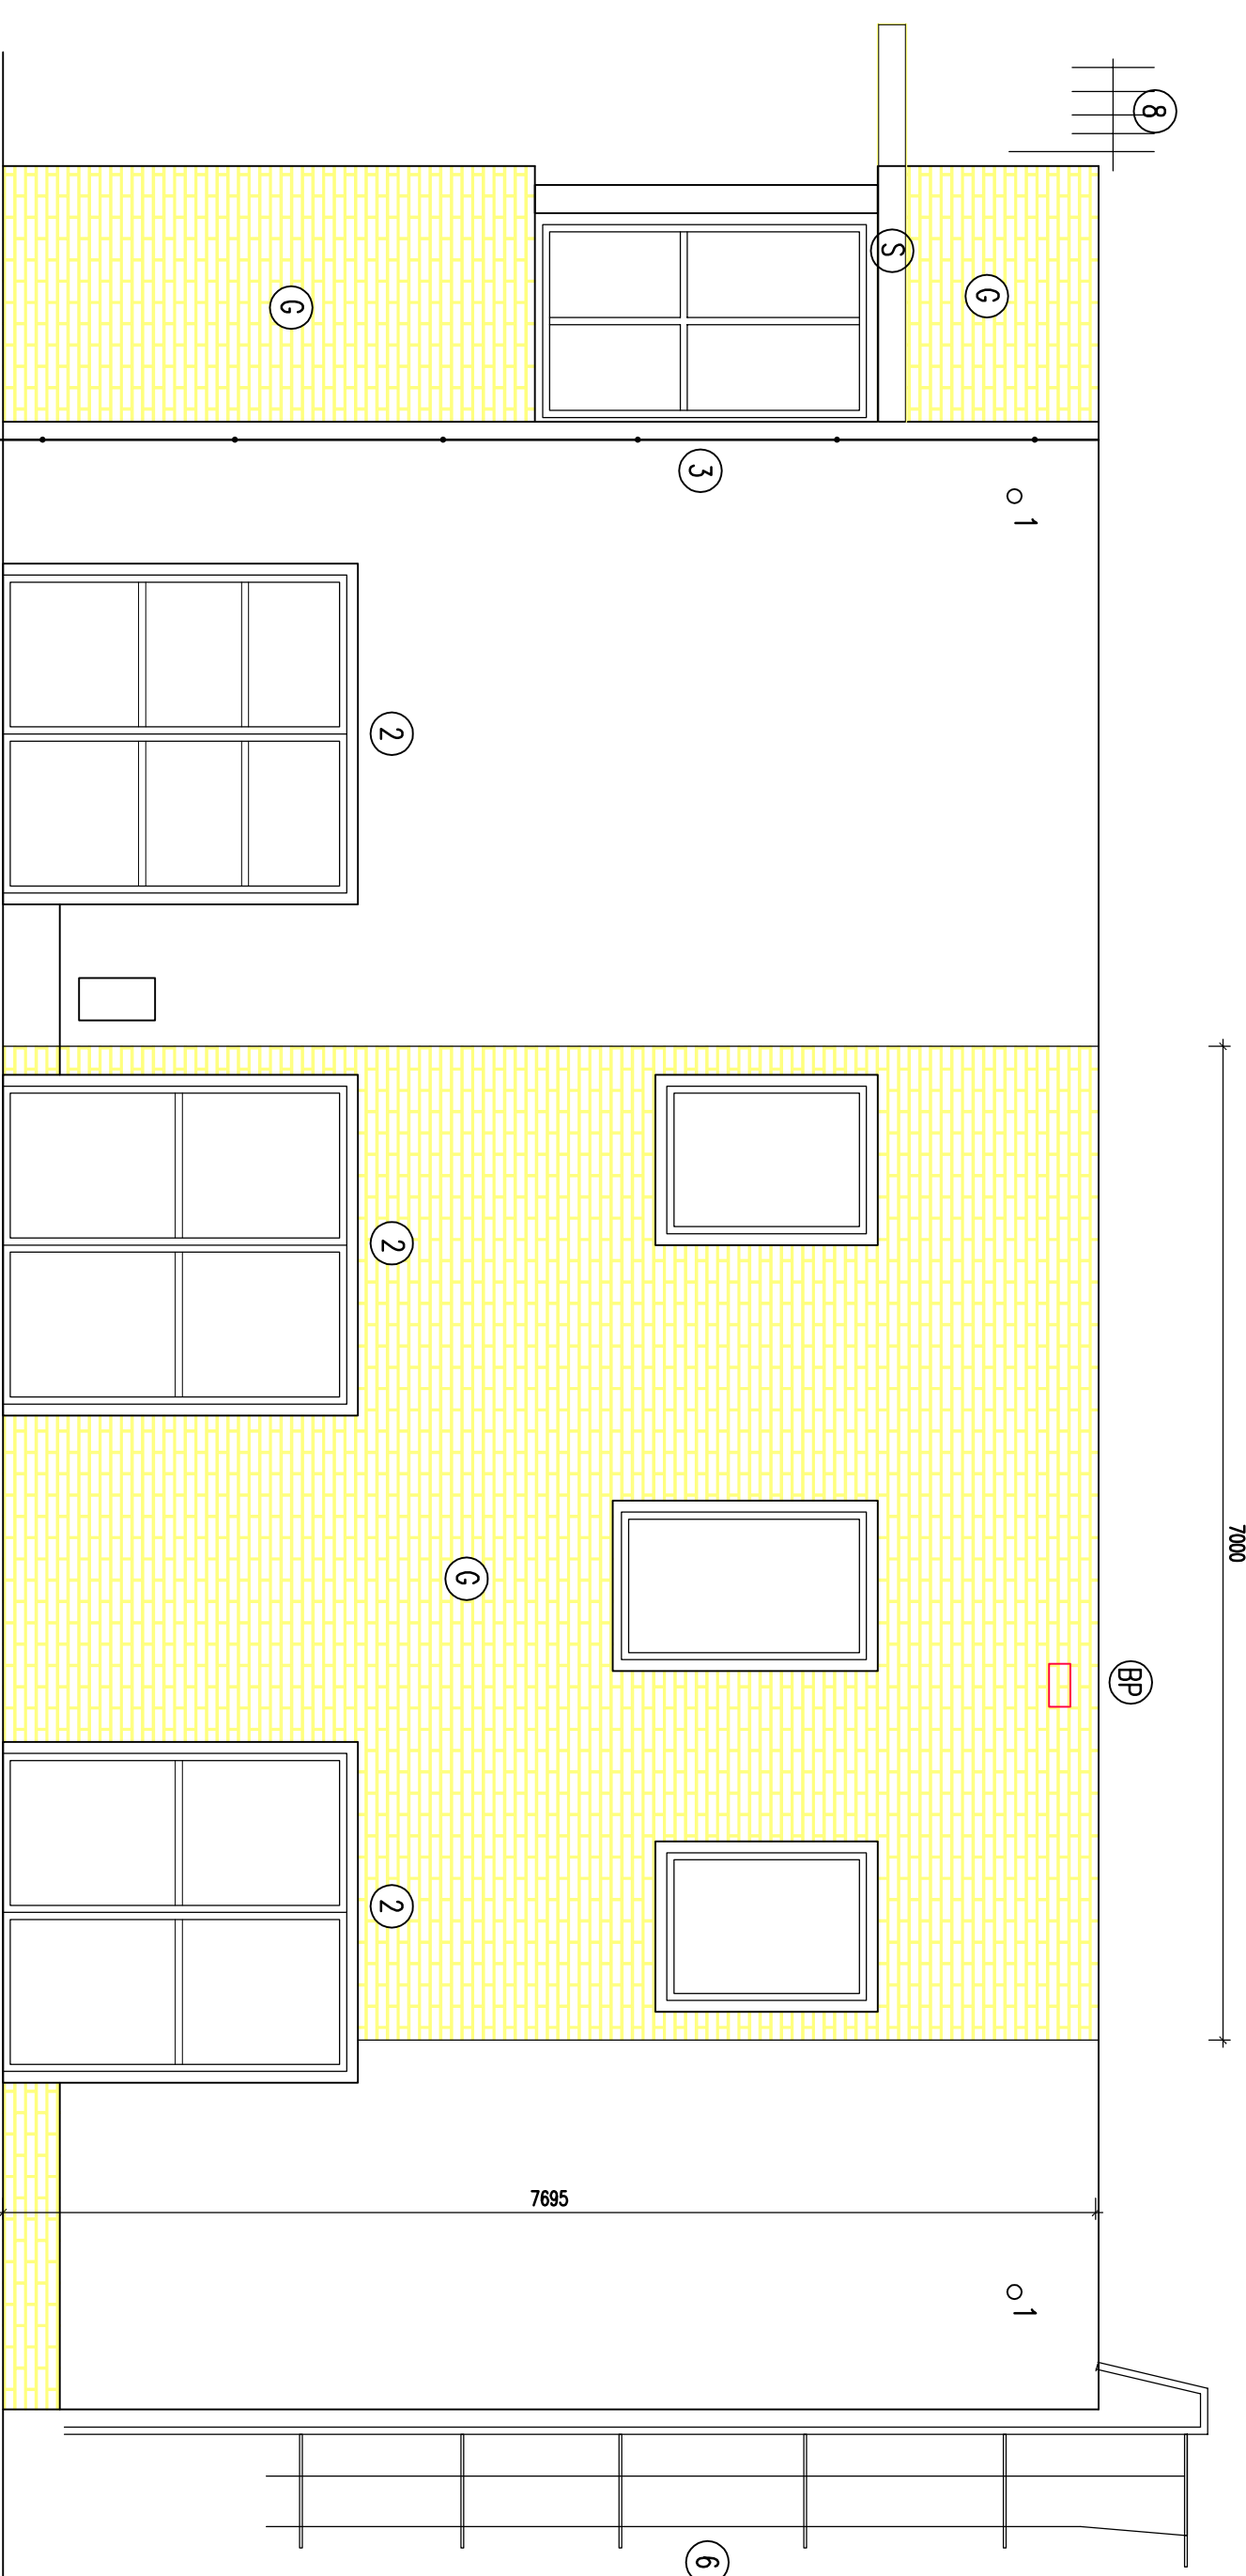
POHLED V M1:50

STÁVAJÍCÍ STAV – PŘÍPRAVA
