KRÁLOVSKÁ KAPLE /
THE ROYAL CHAPEL

Historie / History

Pasportizace / Passportization

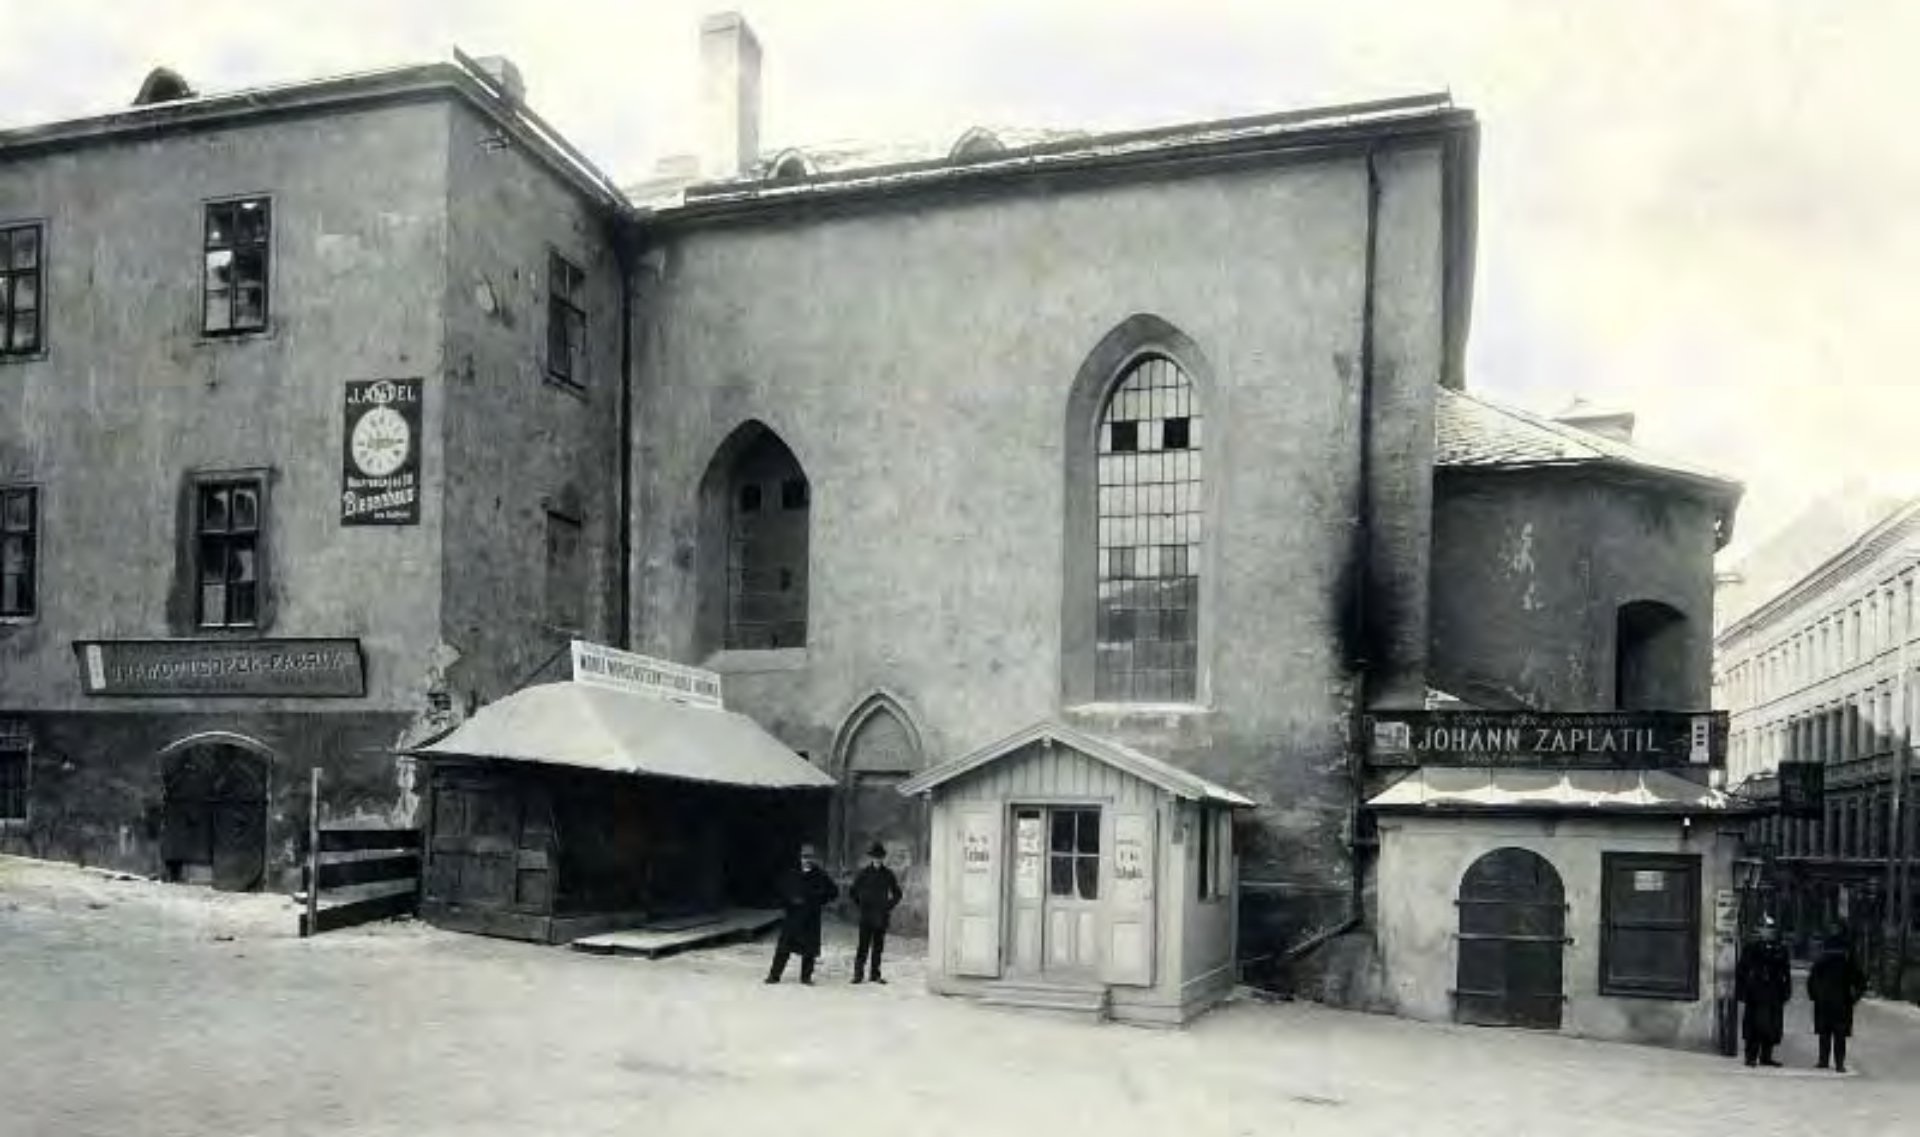
Kaple sv. Cyrila a Metoděje s oratoří sv. Václava se znehodnocujícími stavebními přílepkami, 1904 /
The chapel of St. Cyril and Methodius with the oratory of St. Wenceslas with devaluing constructions, 1904

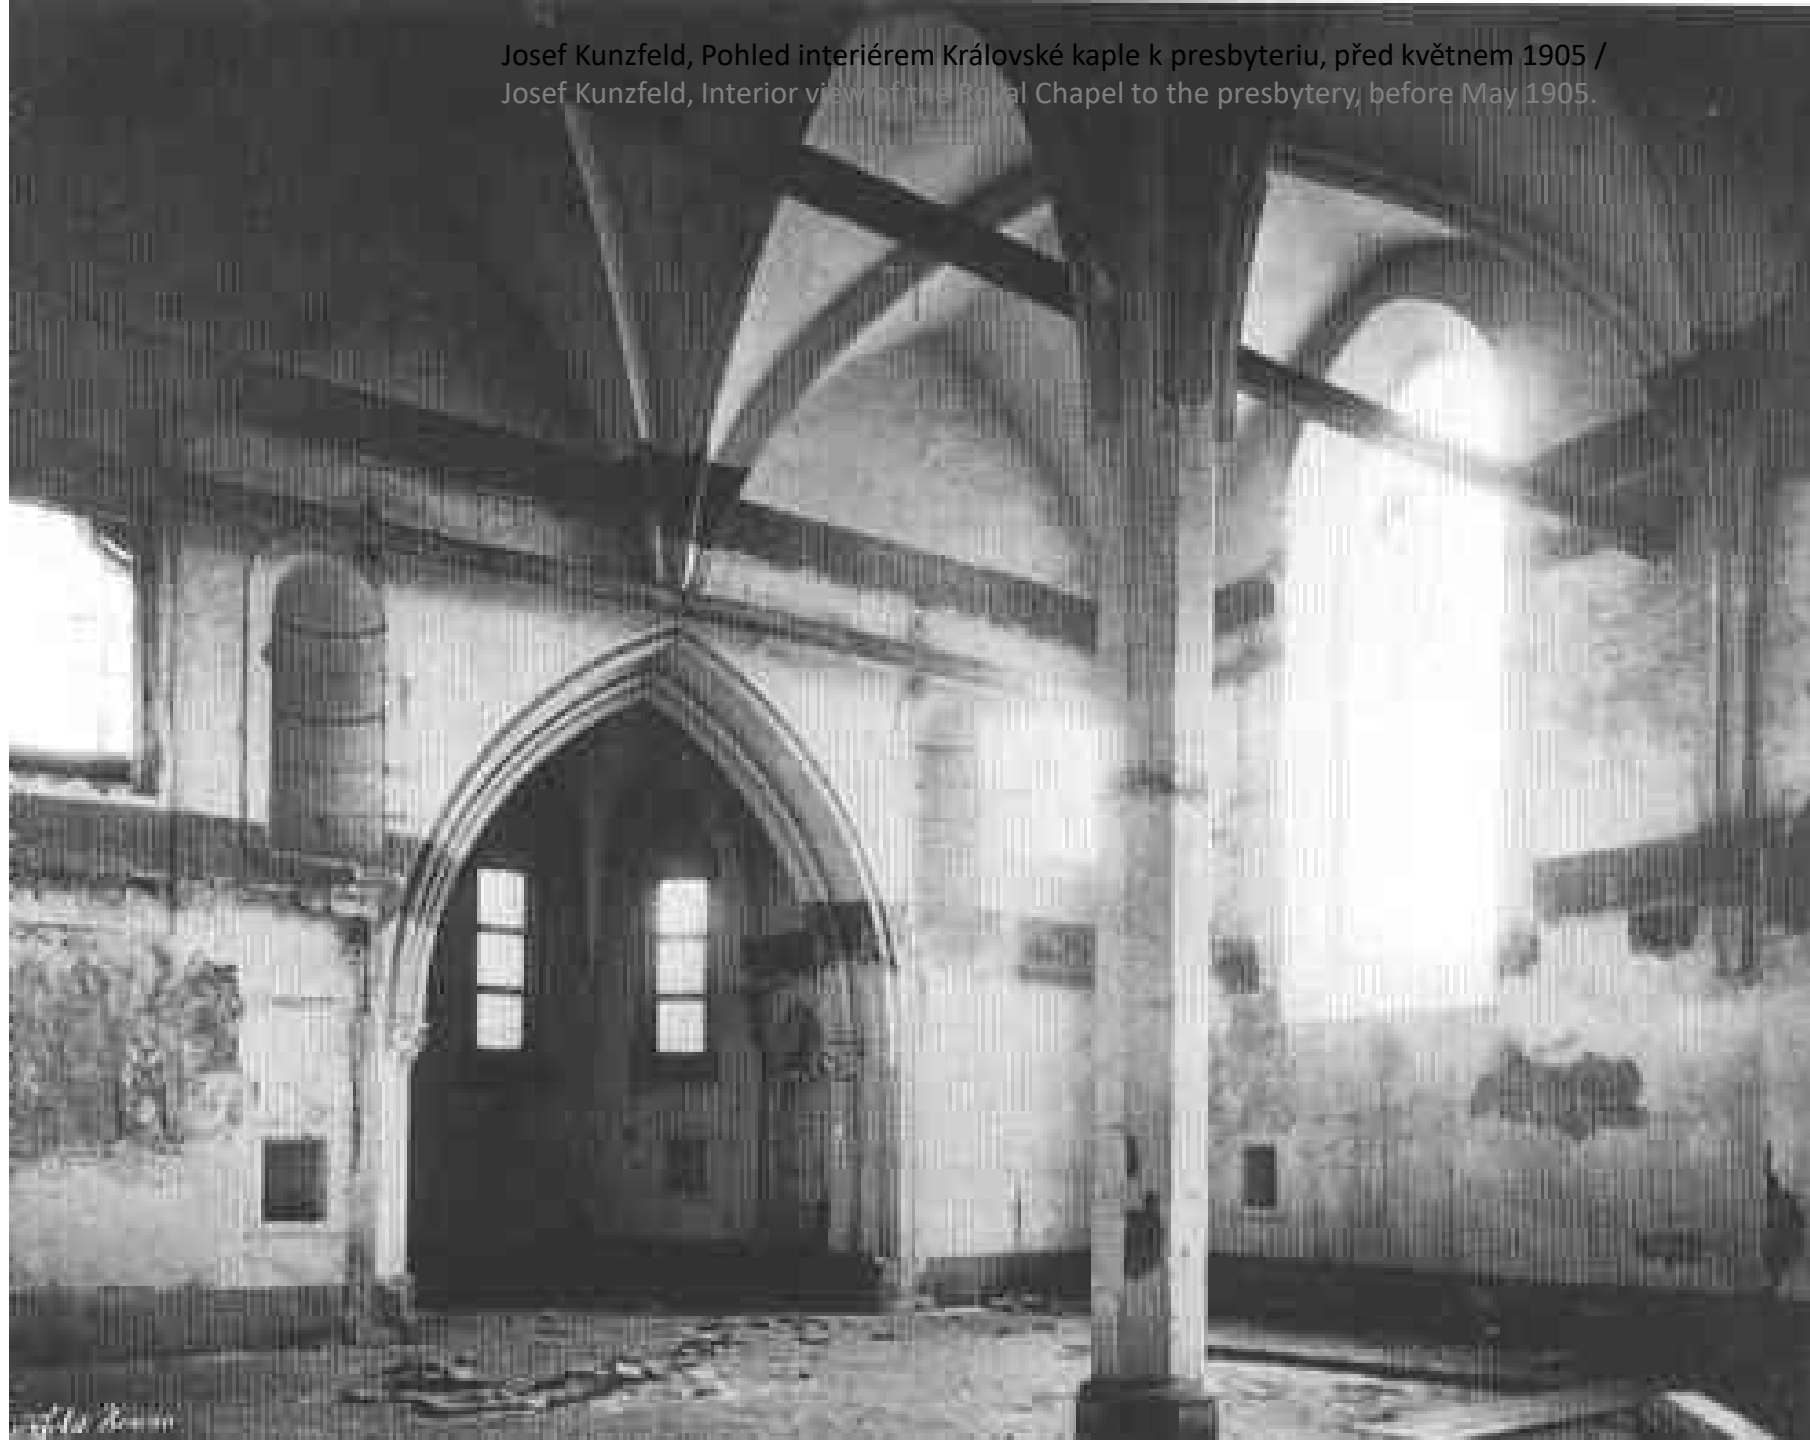
Josef Kunzfeld, Pohled interiérem Královské kaple z presbyteria do lodi před květnem 1905 /
Josef Kunzfeld, Interior view of the Royal Chapel from the presbytery to the nave before May 1905

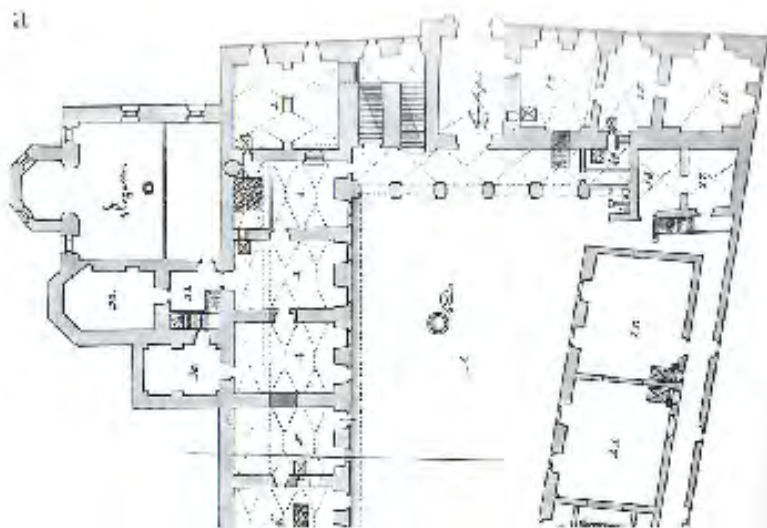
Příloha č.1: Půdorysy přízemí (a) a prvního patra (b) domu cisterciáček s Královskou kaplí a oratoří z roku 1791. /
Appendix no. 1: Groundfloor plan (a) and 1st floor (b) of the Cistercian house with the Royal Chapel and oratory from 1791

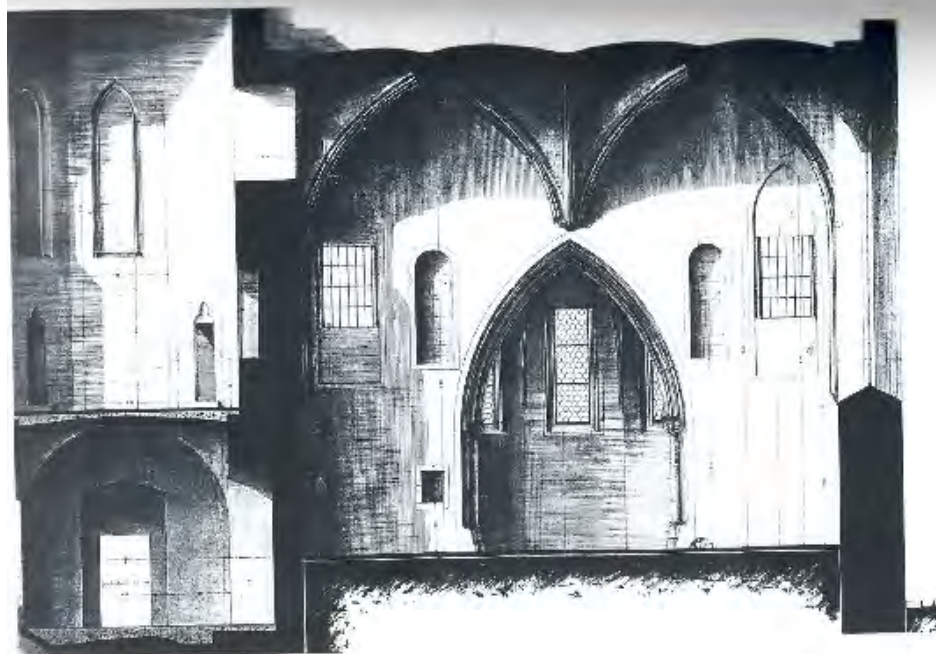
Příloha č. 4: Wilhelm Mayer, Řez Královskou kaplí a oratoří ve směru sever - jih, srpen 1904 /

Appendix no. 4: Wilhelm Mayer, Section of the Royal Chapel and oratory in north – south direction, August 1904

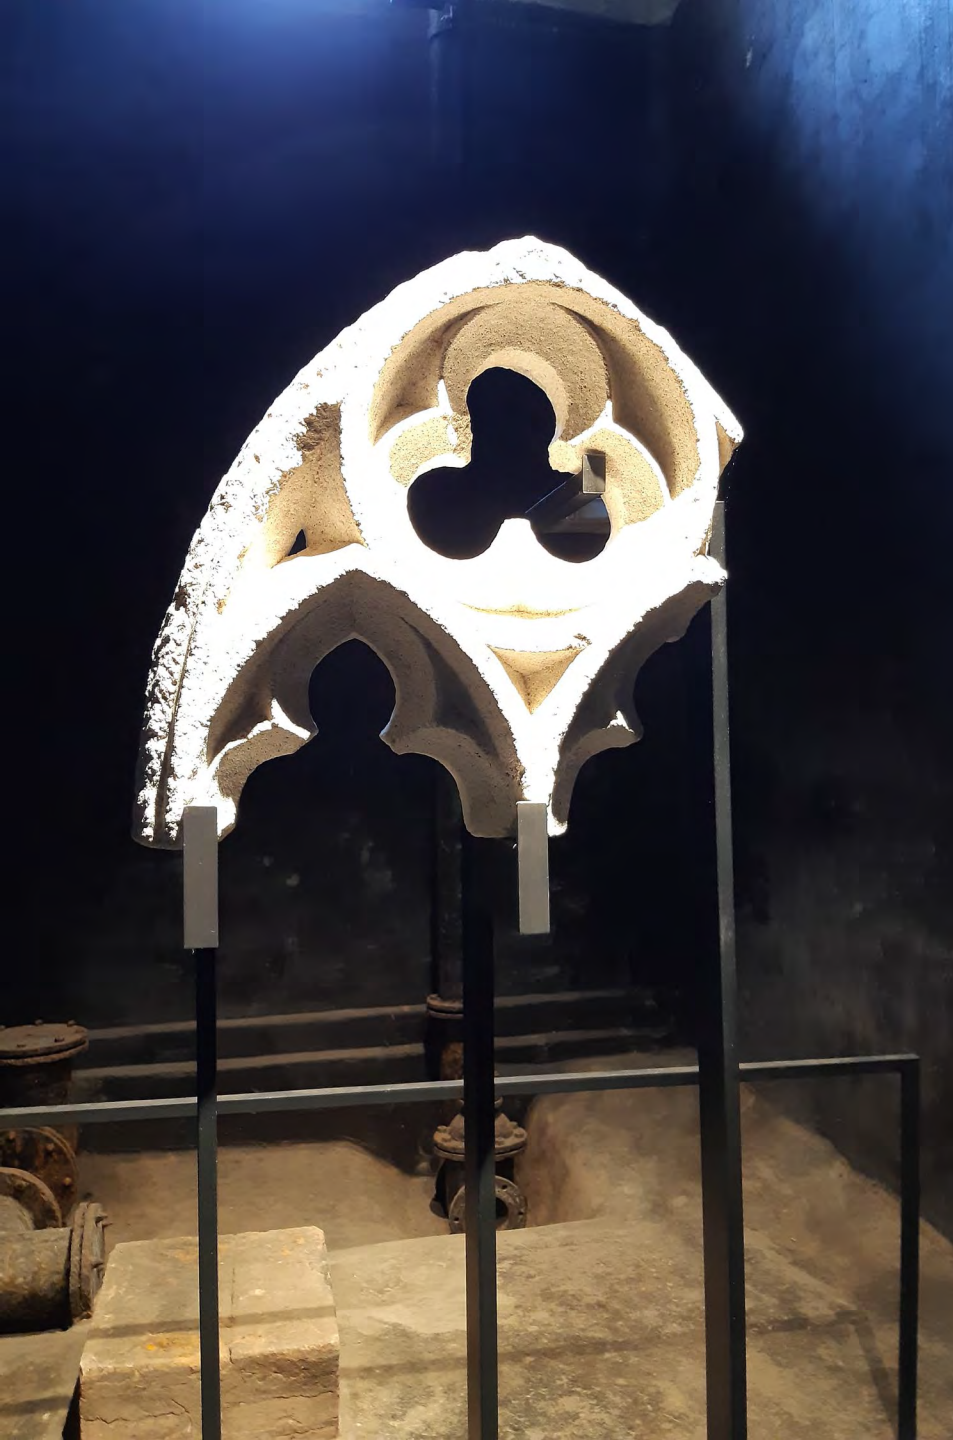
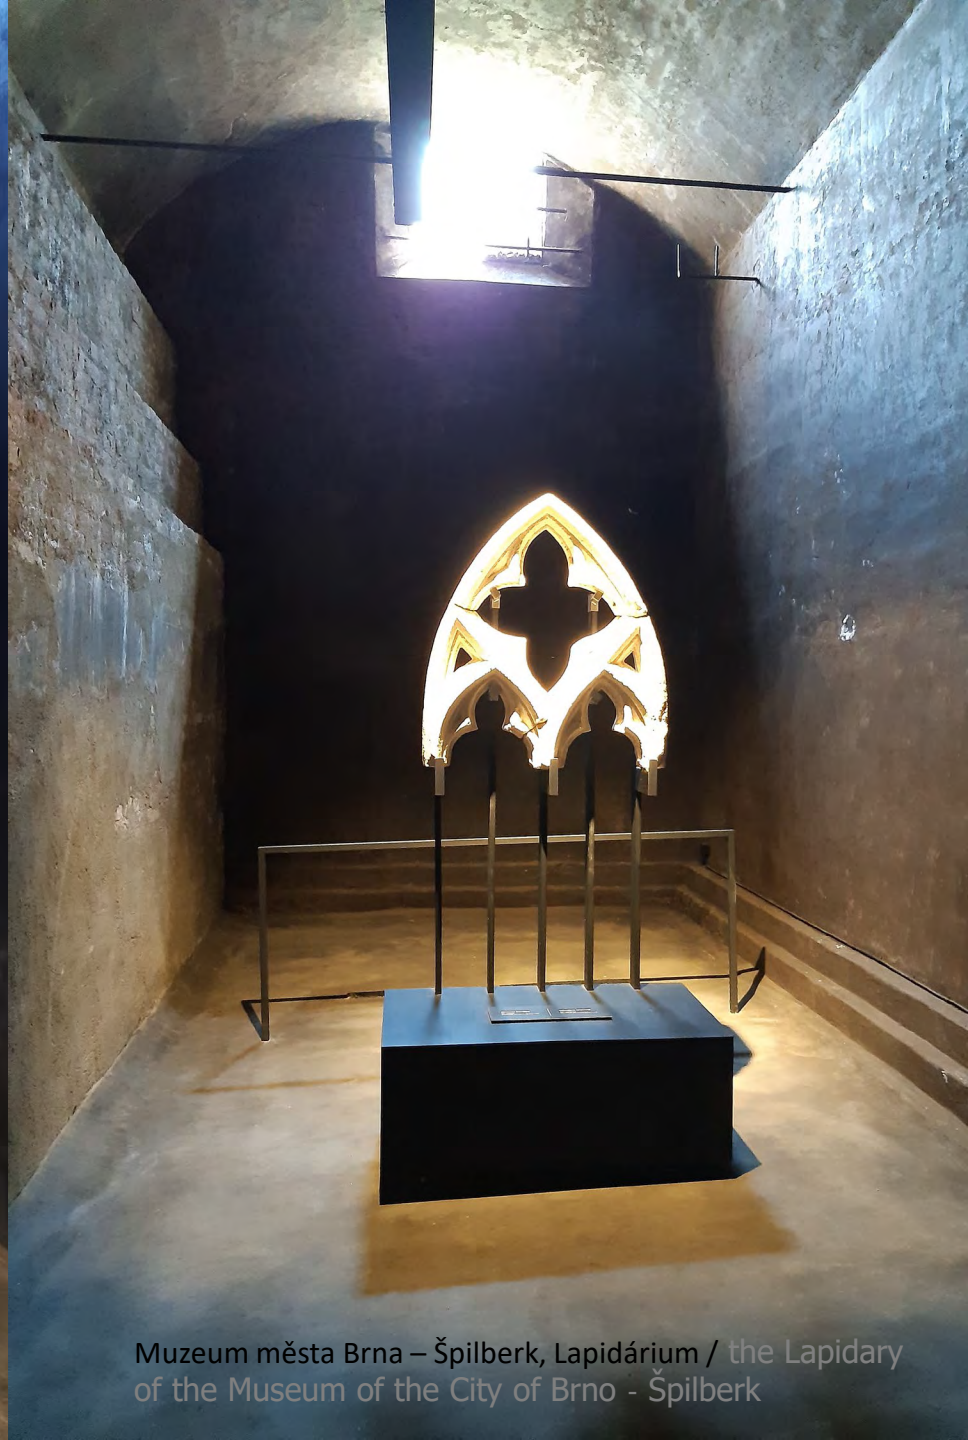
Současný stav kamenných prvků /
Current state of stone fragments

„The results of the evaluation of the number and condition of elements show that although a considerable amount of valuable stone elements is preserved, but their condition after ninety years of storage in an unsuitable environment does not allow new use for eventual restitution. „

"In the event of a construction, more than half of the stone elements would have to be re-produced."

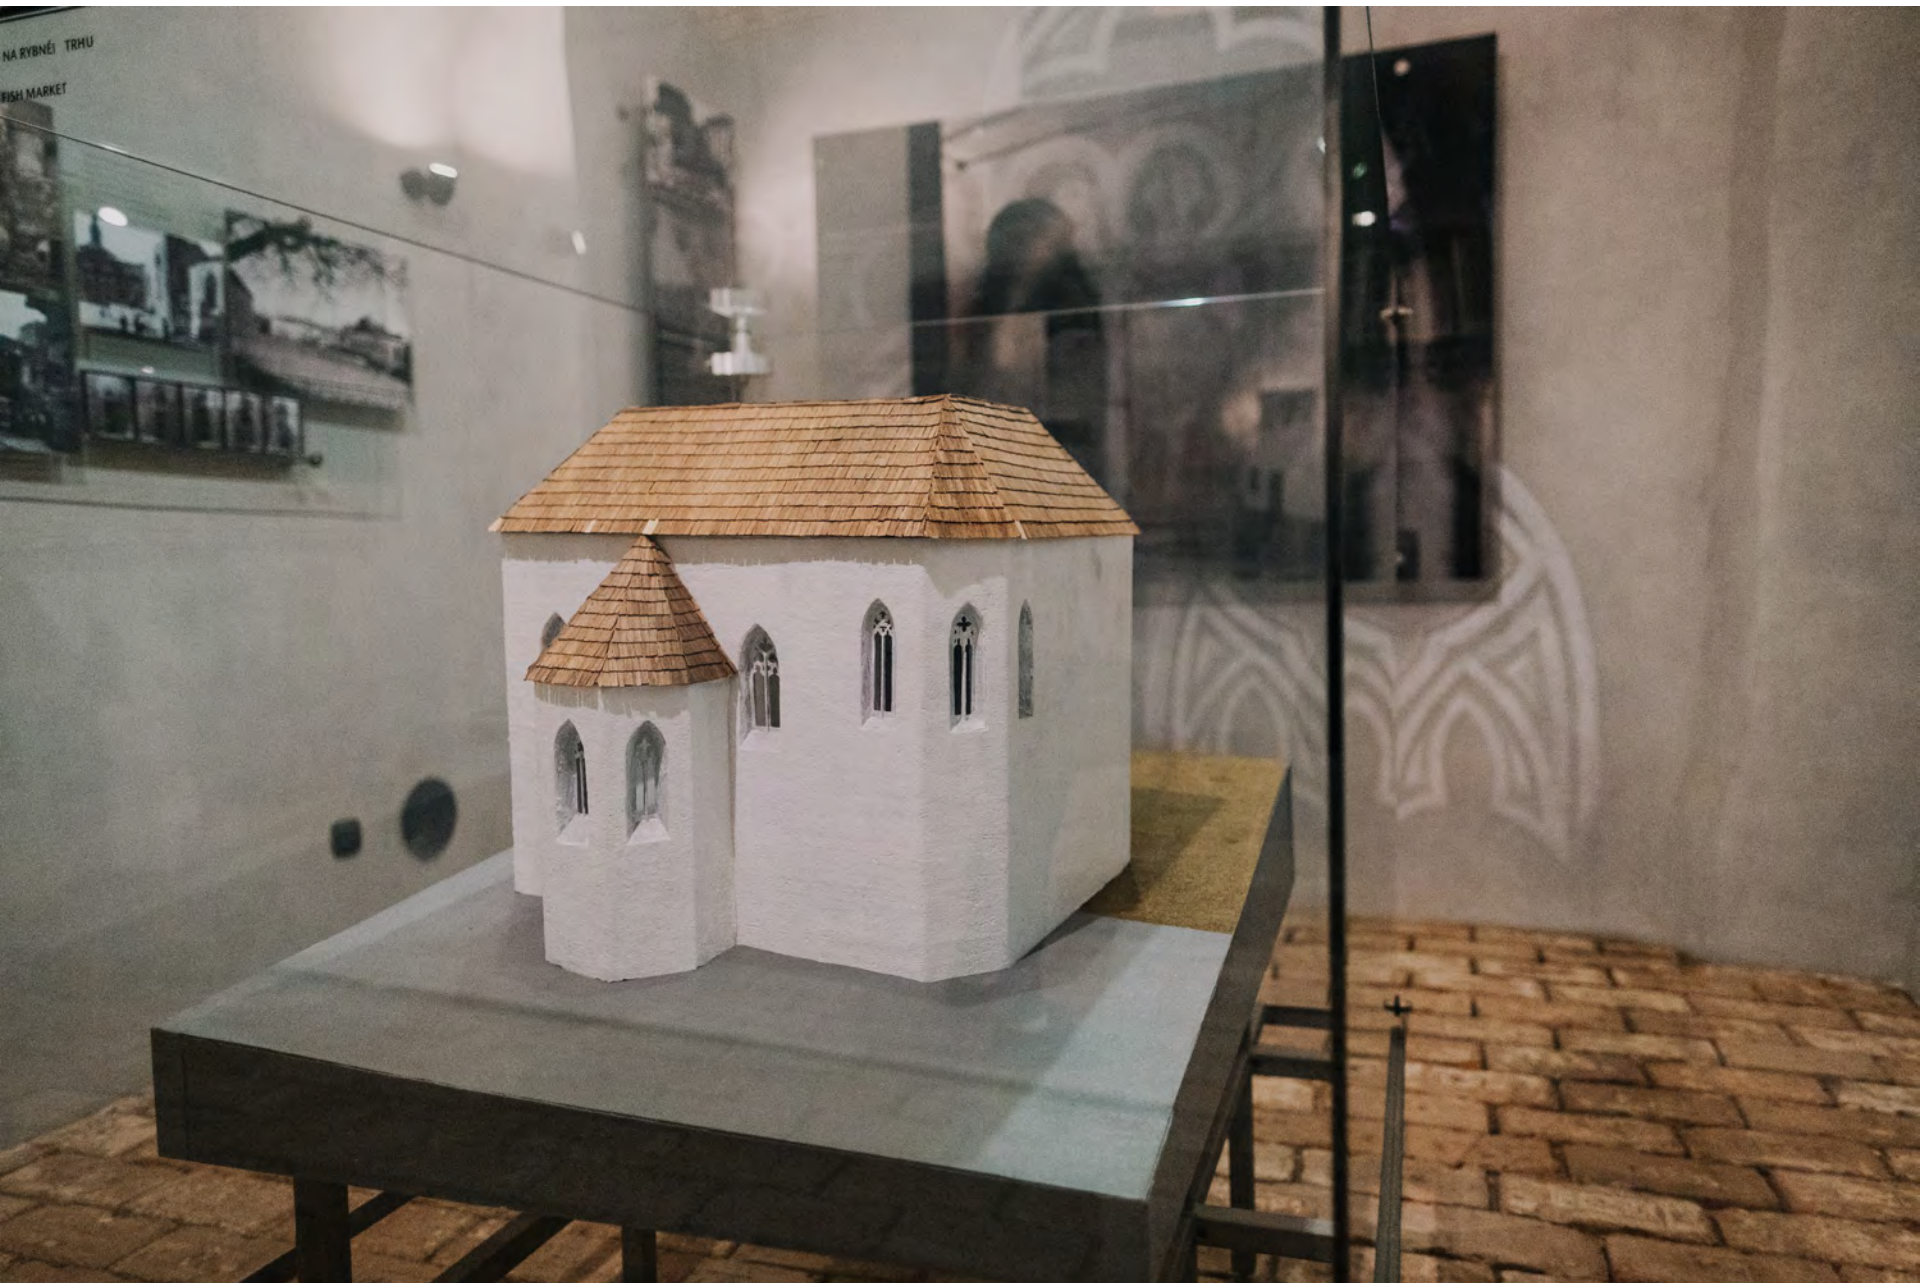
Model Královské kaple - Mincmistrovský sklep / Model of the Royal Chapel - the Mint Master's Cellar
