TU	DU	ekm	Název mostu	Foto	Stav	Délka mostu	Výška	Šířka	Rok výstavby	Výroba NK	Stav	Přemostřovaná překážka	Volná výška	Zatížitelnost Zuic	Poznámka
1301	04	3,536	U posedu

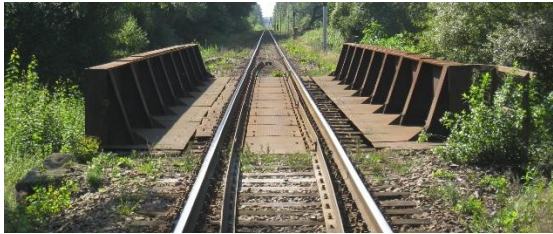
2 / 2	25,00	3,40	5,38	1956	1924	2 / 2	inundace	2,6		Vyschlé slepé rameno řeky.
		4,438	Sány

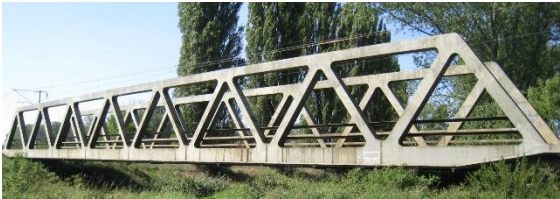
1 / 1	53,58	4,35	7,00	1989	1989	1 / 1	trvalý vodní tok	3,5		Řeka Cidlina, asi 400 m před zast. Sány.
		5,508	Sánský potok

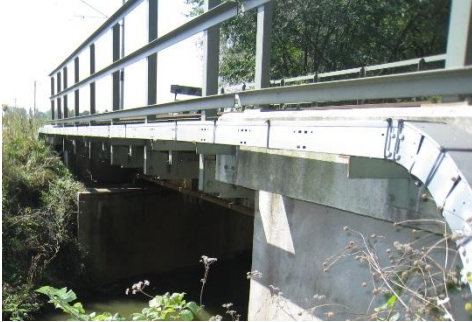
1 / 1	14,30	3,70	5,45	1870		1 / 1	trvalý vodní tok	2,5		Potok, asi 500 m za zast. Sány.
1302	02	0,656	U sádek

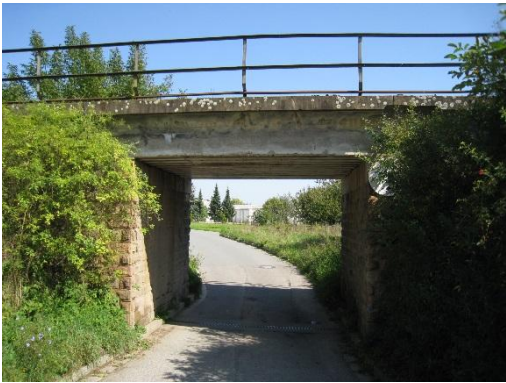
2 / 2	13,00	4,55	5,20	1874	1930	2 / 2	místní komunikace sběrná nebo obslužná	3,6		Místní komunikace v Chlumci n.C. u bývalého Dřevotvaru. Dle Protokolu o podrobné prohlídce je volná výška pod mostem 3,60 m (vlevo), 3,54 m (vpravo).

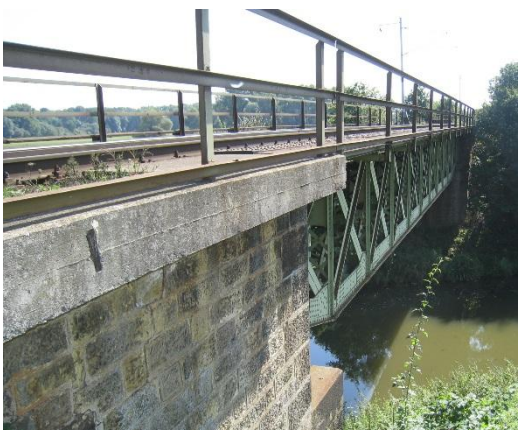
2 / 2	47,80	8,20	5,65	1873	1913	2 / 2	trvalý vodní tok	5,3	0,83	Řeka Cidlina v Chlumci n.C.
		0,903	Inundace

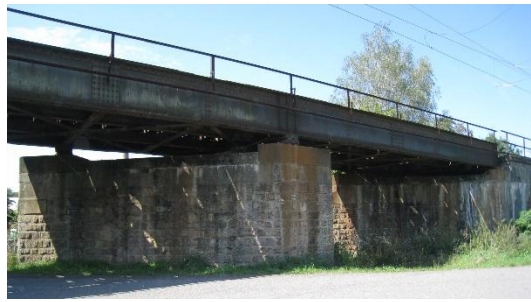
2 / 2	37,30	4,85	5,70	1874	1936	2 / 2	inundace	3,57	0,64	Inundace Cidliny. Volná výška nad silnicí vpravo 3,57 m; vlevo 3,62 m; nad volným prostorem 5,45 m.
												účelová komunikace zpevněná	4,3	0,64	Místní komunikace.
		1,538	Bystřice

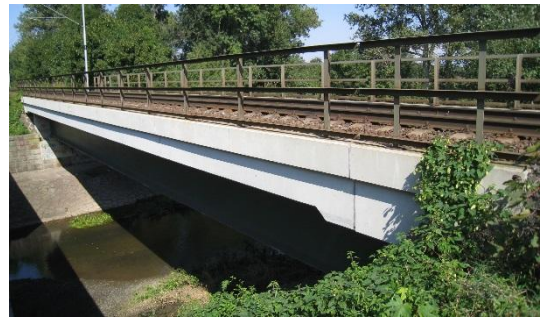
1 / 1	35,42	6,60	5,80	1892	2003	1 / 1	trvalý vodní tok	3	1,33	Řeka Bystřice.
		1,985	U Sedláka

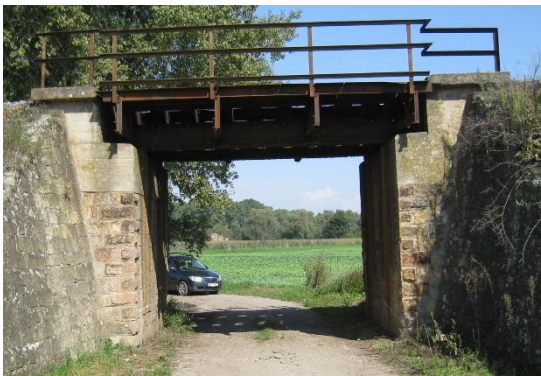
3 / 2	7,95	4,40	5,60	1890	1892	2 / 2	účelová komunikace zpevněná	3,6		Polní cesta u pomníku "Sedláka". <i>Neumožňuje zvýšení traťové rychlosti.</i>

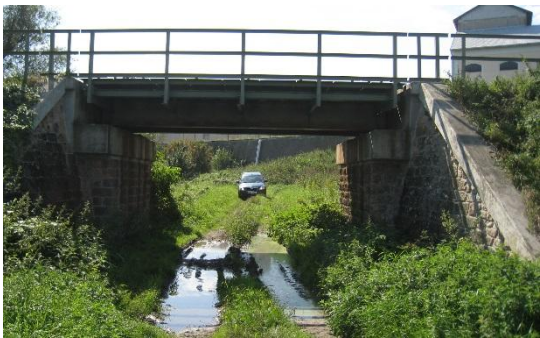
1 / 1	14,30	3,81	5,61	1873	2007	1 / 1	účelová komunikace zpevněná	2,92		Polní cestav Novém Městě za výkupem.
	B1	3,660	Nové Město n./C.

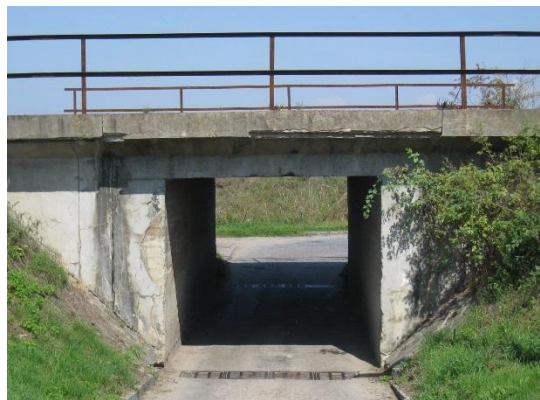
2 / 2	10,30	3,40	12,37	1965	1965	2 / 2	místní komunikace sběrná nebo obslužná	2,7		Místní komunikace - příjezd k žst. Nové Město.
	10	23,833	Plačice

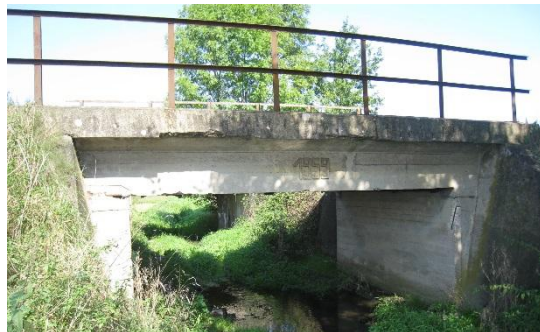
2 / 2	6,80	3,05	4,90	1960	1959	2 / 2	trvalý vodní tok	2,2		Plačický potok.
	40	25,866	Kukleny

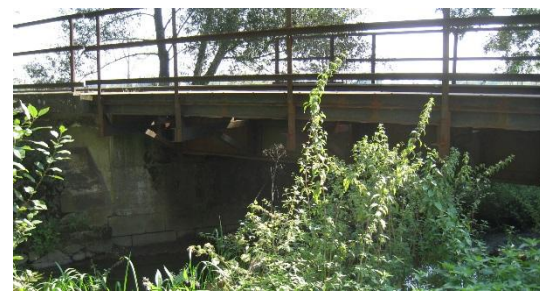
3 / 2	11,93	2,26	5,40	1963	1963	2 / 2	trvalý vodní tok	1,4		Malý Labský náhon. <i>Neumožňuje zvýšení traťové rychlosti.</i>
	F1	27,533	Pražská		2 / 2	22,75	5,05	62,85	1929	1929	2 / 2	komunikace pro chodce mimo správu SŽDC	2,9		Chodník podél silnice I. třídy.

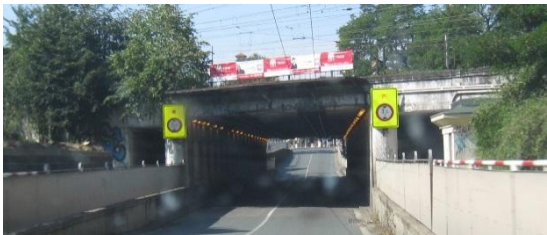
2 / 2	22,75	5,05	62,85	1929	1929	2 / 2	silnice I. třídy	4		Silnice I. tř. na pražském zhlaví žst. Hradec Králové. Před mostem a na mostě umístěna dopravní značka zakazující vjezd dopravním prostředkům vyšším než 3,2 m.
					2 / 2	22,75	5,05	62,85	1929	1929	2 / 2	komunikace pro chodce mimo správu SŽDC	2,9		Chodník podél silnice I. třídy.
		27,834	Poštovní tunel		2 / 2	9,35	2,79	66,78	1935	1935	2 / 2	jiná překážka	2,2		Bývalý poštovní tunel, nyní uzavřený, nelze používat.
					2 / 2	9,35	2,79	66,78	1935	1935	2 / 2				
					2 / 2	9,35	2,79	66,78	1935	1935	2 / 2				
		27,905	HK - příjezd		1 / 1	23,50	3,13	39,57	1935	1935	1 / 1	příchod na nástupiště	2,45		Příjezdový podchod v žst. Hradec Králové. Volná výška 2,45 m (pod deskou); 3,40 m (pod nástupišti).

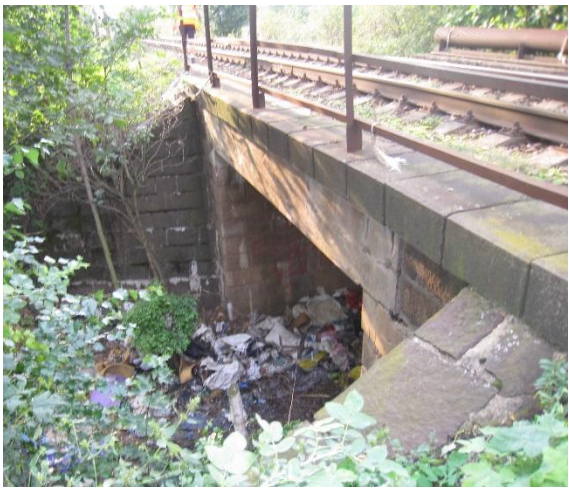
3 / 3	8,40	3,74	4,80	1939	1939	3 / 3	inundace	3		Navržen ke zrušení
		29,774	Labák

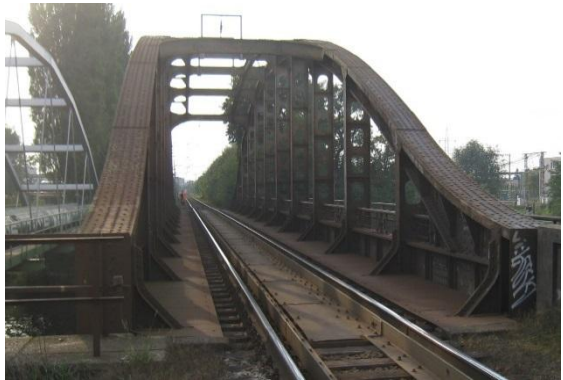
2 / 1	56,00	7,90	7,17	1874	1934	2 / 1	trvalý vodní tok	4,41	1,03	
												komunikace pro chodce mimo správu SŽDC	3,4	1,03	Stezka pro cyklisty při OP I.
												účelová komunikace nezpevněná	3,4	1,03	u OP č.2

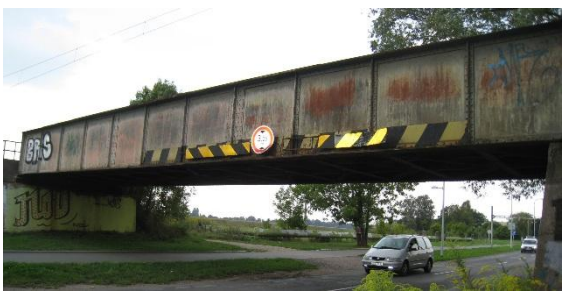
2 / 1	29,20	4,10	5,55	1874	1935	2 / 1	silnice III. třídy	3,4	0,98	Na mostě umístěna silniční značka zákaz vjezdu vozidel překračujících výšku 3,25m
		30,986	Pileťák

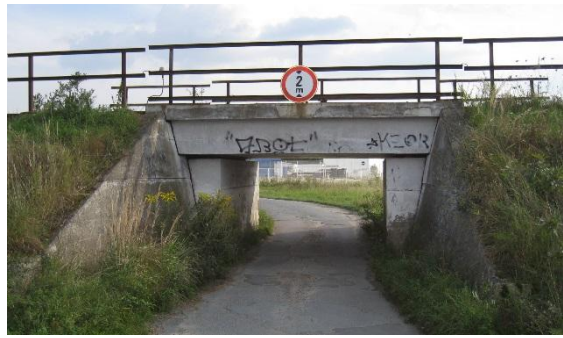
1 / 1	6,00	3,15	5,50	1874	1994	1 / 1	účelová komunikace zpevněná	2,12		Zleva i zprava osazena dopravní značka zákaz vjezdu vozidel překračujících výšku 2,00m.
		35,285	Slatina

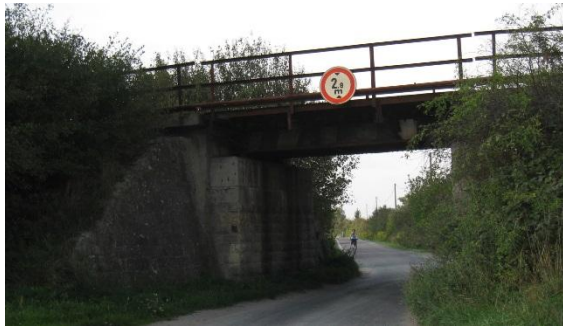
2 / 2	14,21	3,74	5,30	1874	1950	2 / 2	silnice III. třídy	3,05		Zleva i zprava osazena dopravní značka zákaz vjezdu vozidel překračujících výšku 2,80m.

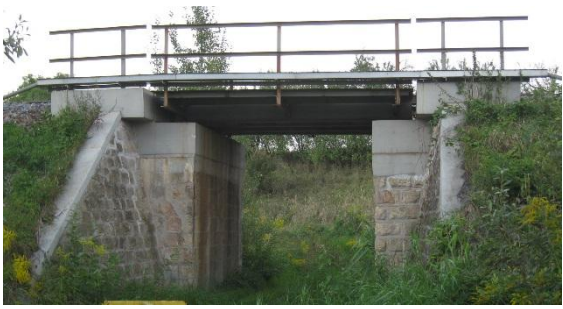
1 / 1	7,84	3,68	5,31	1874	1985	1 / 1	účelová komunikace nezpevněná	3,36	1,07	Nezpevněná komunikace s betonovým odvodňovacím žlabem zasypaným štěrkem.
		38,364	Blešno - kanál

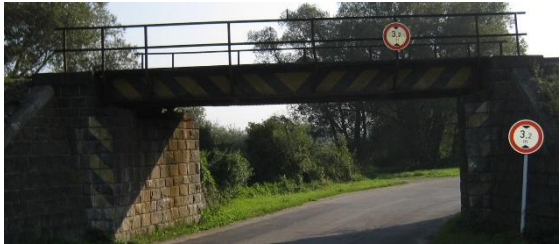
3 / 2	13,10	4,33	4,72	1874	1874	3 / 2	silnice III. třídy	3,6		Most přes silnici III. třídy č. 3056 v obci Darebnice. Dopravní značka omezující výšku umístěna z obou stran o hodnotě 3,20 m. Nedostatečný VSMP. <i>Zařazen do plánu oprav (2015).</i>
		4,999	Újezd klenba

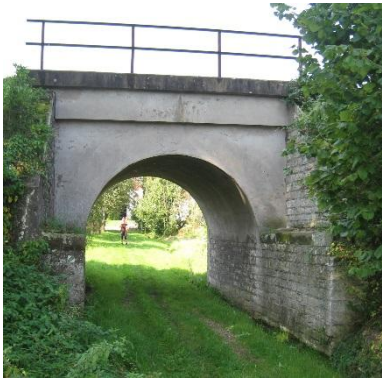
2 / 2	8,60	5,05	5,40	1874	1874	2 / 2	účelová komunikace nezpevněná	3,3		
												trvalý vodní tok	3,3		Při opěře č. 2 veden trvalý vodní tok, přítok Tiché Orlice.
	04	10,647	Čermná

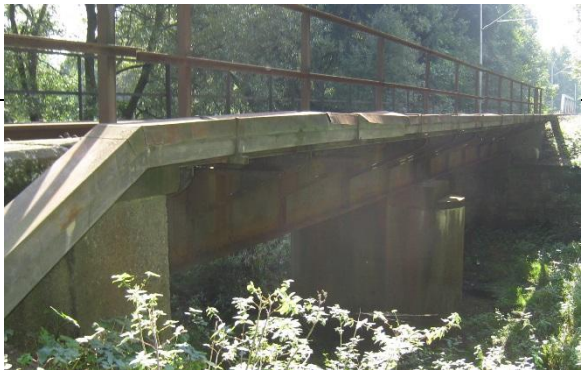
3 / 2	26,40	3,36	4,80	1874	1929	3 / 2	inundace	2,85		Četné poruchy v NK, nedostatečný VSMP, nutná oprava.
					3 / 2	26,40	3,36	4,80	1874	1929	3 / 2	inundace	2,85
