ELEKTRIZACE A ZKAPACITNĚNÍ TRATI ŠUMPERK - LIBINA

Závěrečná zpráva – železniční propustek v km 38.989

ČÍSLO ZAKÁZKY: 180036223Z95
ÚNOR 2019

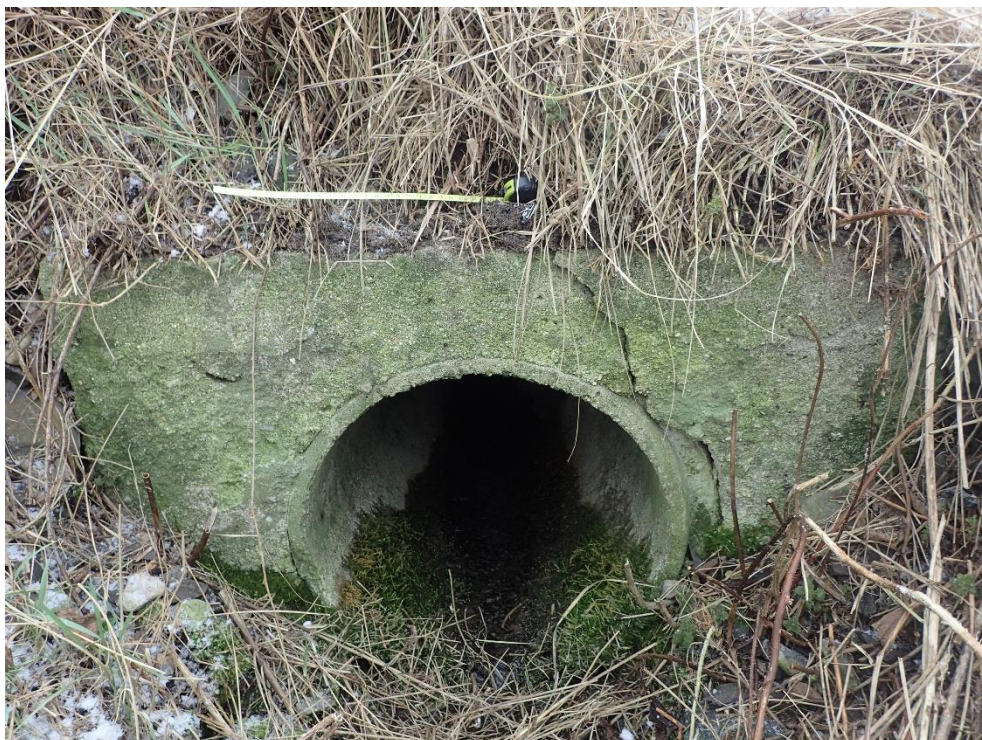
Foto 1: Pohled na výtok propustku

- propadnutý a z cca 50 % zanesený vtok
- beton degradovaný
- trhliny na čele

- levá strana ve směru staničení

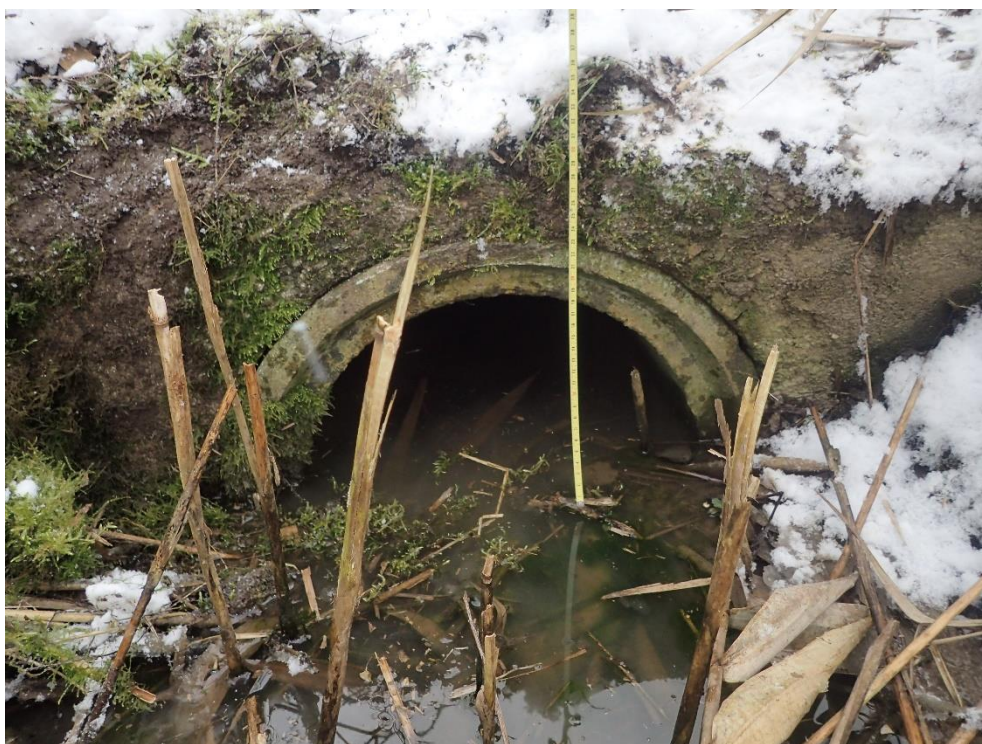
Foto 2: Pohled na vtok propustku

- pravá strana ve směru staničení
