EXPROJEKT s.r.o. Heršpická 758/13 619 00 Brno		tel. : +420 533 312 000 E-mail: info@exprojekt.cz ID: dh84e85	
OBJEDNATEL:		 	Správa železniční dopravní cesty Stavební správa východ, Nerudova 1, 772 58 Olomouc			
HLAVNÍ INŽENÝR PROJEKTU Ing. Jaroslav Šmíd		ODPOVĚDNÝ PROJ. PS, SO Tomáš Voldán		VYPRACOVAL Tomáš Voldán		KONTROLOVAL Ing. Jan Slivka
KRAJ: Olomoucký		POVĚŘENÝ MŮ: Hanušovice; Lipová-lázně/ k.ú. Hanušovice; k.ú. Dolní Lipová				STUPĚN: DSP
Rekonstrukce zastávek Lipová Lázně zastávka a Potůčnick SO 25 Lipová Lázně zast., úprava kabelových rozvodů a osvětlení					ZAK. ČÍSLO 002-2019	
					MERITKO 1:500	POČET FORMÁTŮ 4 x A4
					DATUM: 11/2019	
					ČÁST DOKUM. E.3.6	PŘÍLOHA 02
					Situace

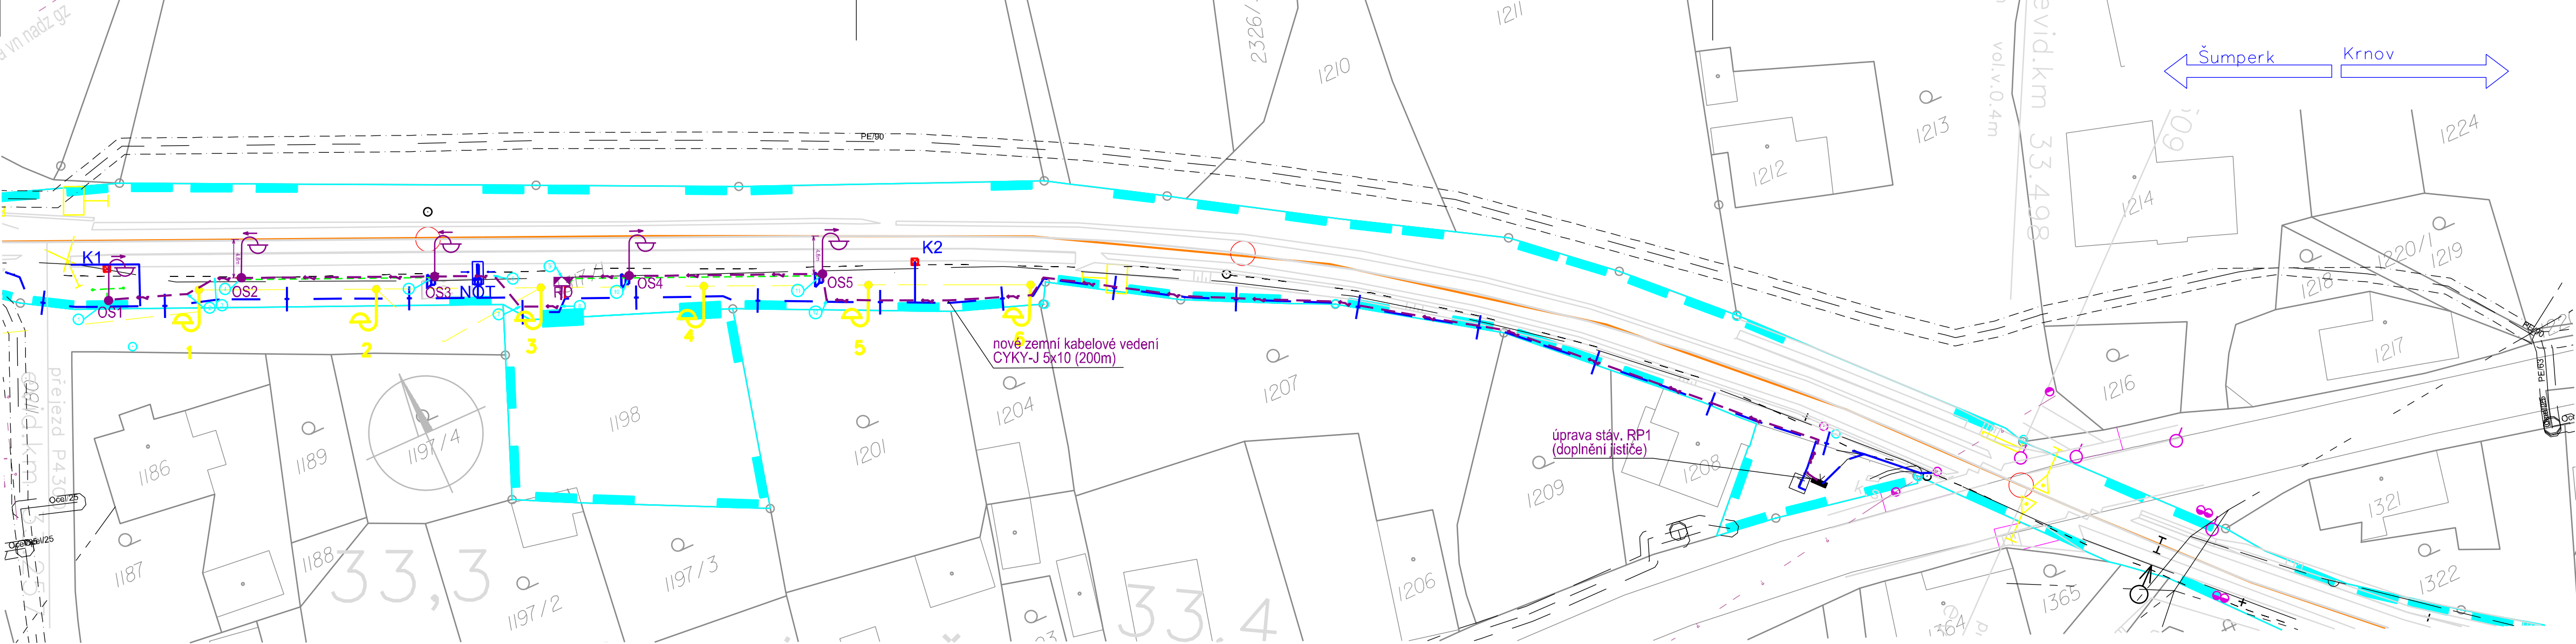
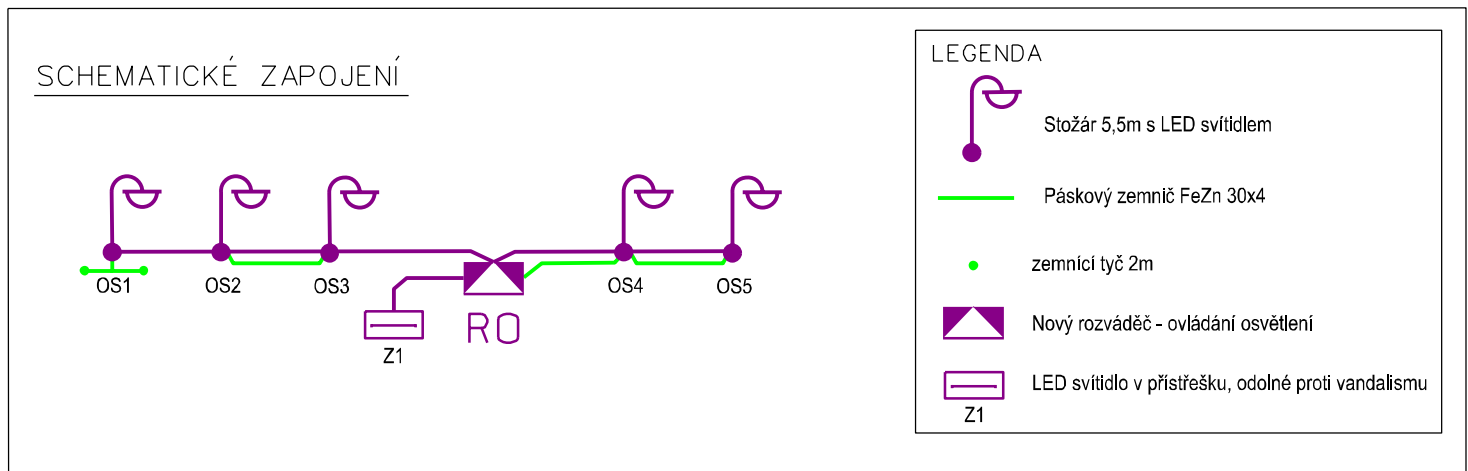
Tabulka svítidel:							
číslo stožáru	výška (m)	výložník (m)	naklonění	výkon svítidla (lm)	příkon (W)	optika	teplota chrom. (°K)
OS1	5,5	bez výložníku	0°	3 000	20W	DN10	4 000
OS2							
OS3							
OS4							
OS5

Seznam vytyčovaných bodů:			
bod.č.	Y	X	popis
1	546615.47	1050450.3	stožár OS1
2	546606.36	1050453.5	bod trasy
3	546602.47	1050453.1	bod trasy
4	546599.45	1050454.4	stožár OS2
5	546577.79	1050463.9	stožár OS3
6	546571.10	1050466.8	bod trasy
7	546569.76	1050471.6	bod trasy
8	546565.16	1050473.6	bod trasy
9	546563.57	1050470.4	rozváděč RO
10	546556.01	1050473.6	stožár OS4
11	546534.27	1050483.1	stožár OS5
12	546535.12	1050486.2	bod trasy

POZNÁMKA: V úseku od bodu č. 12 po RD bude kabel uložen ve sdílené trase se sděl. zař.
