Lipová lázně  
Jeseník

Správa železniční dopravní cesty Stavební správa východ. Nerudova 1, 772 58 Olomouc	
HLAVNÍ INŽENÝR PROJEKTU		ODPOVĚDNÝ PROJ. PS, SO	VYPRACOVAL
Ing. Jaroslav Šnidl		Anna Krakovská	Anna Krakovská
KRAJ: Olomoucký		POVĚŘENÝ MŮ: Hanušovice; Lipová-lázně; k.ú. Hanušovice; k.ú. Dolní Lipová	Anna Krakovská
Rekonstrukce zastávek Lipová Lázně zastávka a Potůčnick		STUPEŇ: DSP	
SO 23 Lipová Lázně zast. , přístřešek pro cestující		ZAK. ČÍSLO	
		002-2019	
		MĚŘÍTKO	
		1:50	
		POČET FORMÁTŮ	
		3 x A4	
		DATUM:	
		11/2019	
		ČÁST DOKUM.	
		E	
		PŘÍLOHA	
		8

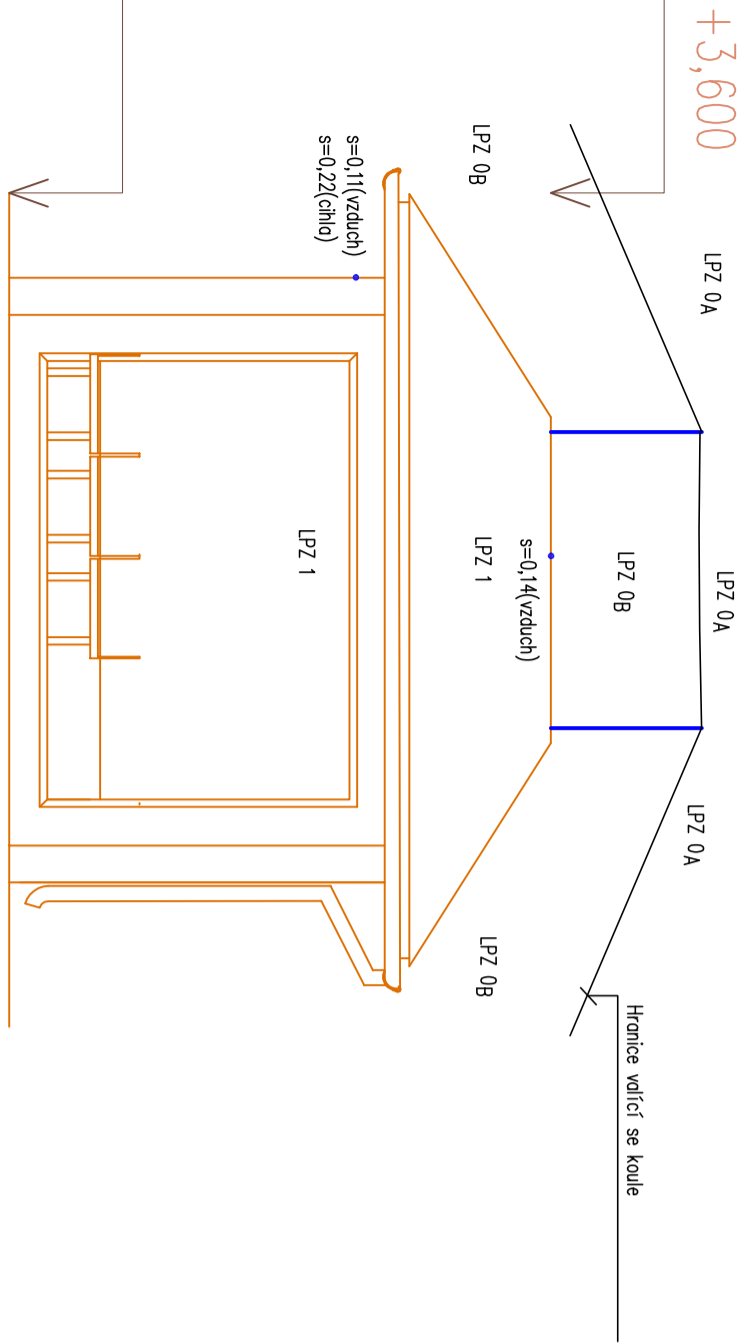
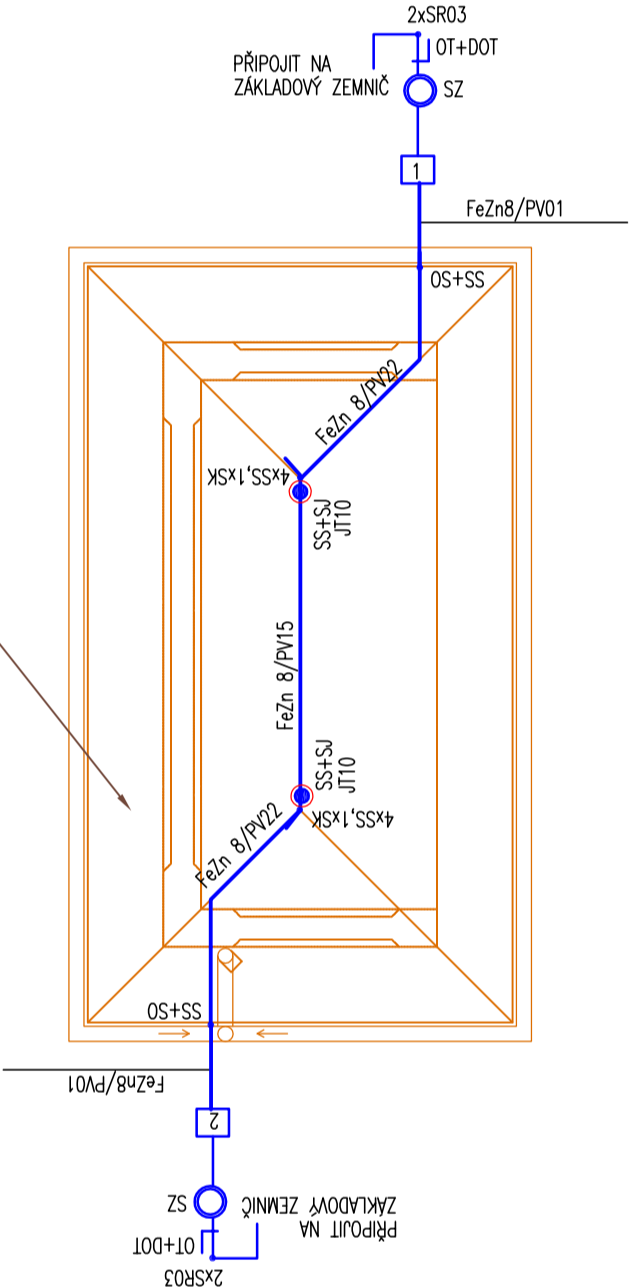
střešní krytina s protisněhovými zbranami

střešní krytina mdrná z poplaskovaného plechu imitující  
pálenou tašku s protisněhovými zbranami

JÍMACÍ SOUSTAVA : METODA OCHRANNÉHO ÚHLU A VALCI SE KOULE  
TŘÍDA LPS : III  
ZEMNÍCI SOUSTAVA : ZÁKLADOVÝ ZEMNÍČ TYPU B  
ZEMNÍ ODPOR : MAX 10 OHMŮ
