Projekce iGEO s.r.o.			A1	
Projekce iGEO s.r.o., www.igeo.cz, mobil.: 608 022 443			kopaná sonda v km:	viz. situace
Dokumentace kopané sondy - Mgr. J. Víšek				
Název zakázky:		Rekonstrukce žst. Holešov - odběr vzorků		Číslo zakázky: 087/2019
Lokalizace sondy:		viz. situace		Datum hloubení: 10.10.2019
Nulová úroveň:		úložná plocha pražce		Dokumentoval: Mgr. J. Víšek
Hloubka (m) od - do		Makroskopický popis		Zatřídění dle SŽDC S4
0.00	-	0.51	Štěrkové lože - drcené kamenivo 32/63, znečištěné hlinitou zeminou (do 15%), 0,23 - 0,35 m: poloha se struskou, škvárou	G3 G-FY
0.51	-	0.79	Jíl s písčitou příměsí, sprašová hlína, konzistence tuhá (cu 67 kPa), písek jemnozrný, žlutá barva	F6
Odebrané vzorky:			Vz. 0,0 - 0,5 m a 0,55 - 0,75 m	
Hladina podzemní vody:			nezastižena	
Dynamická penetrační zkouška:			-

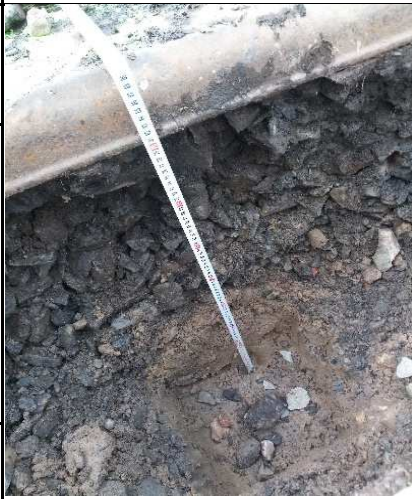
0.00	-	0.42	Štěrkové lože - drcené kamenivo 32/63, silné znečištění hlinitou zeminou a drtí, příměs škváry a strusky (klasty do 5%)

G3 G-FY
0.42	-	0.52	poloha škváry, zrnitostně písek hlinitý		S4 SMY

0.52	-	0.73	JÍL písčítý se štěrkem, konzistence tuhá až pevná (cu 102 kPa), fluviální, barva šedohnědá		F6
Odebrané vzorky:			Vz. 0,0 - 0,4 m a 0,52 - 0,7 m		
Hladina podzemní vody:			nezastižena		
Dynamická penetrační zkouška:			-
