POHLED NA PORTÁLOVÉ ZDI

Kraj: Jihomoravský		Traťový úsek/Obec: Žďár nad Sázavou – Tišnov				
Investor: SŽDC s.o.; Dlážděná 1003/7; 110 Praha 1						
Akce: OCHRANA TRATI PŘED PÁDEM HORNINY - LOKALITA PRUDKÁ						
Stavební objekt: SO.04 – SANACE PORTÁLŮ TUNELU Ž.216 DOUBŘEVNICKÉHO						
Obsah výkresu: POHLED NA PORTÁLOVÉ ZDI						
Formát 10A4						
Datum 03/2017						
Účel P						
Č. zakázky E617-S-182/2017						
Změna						Č. kopie
Měřítko 1:50						
Část dokumentace						E.15.24

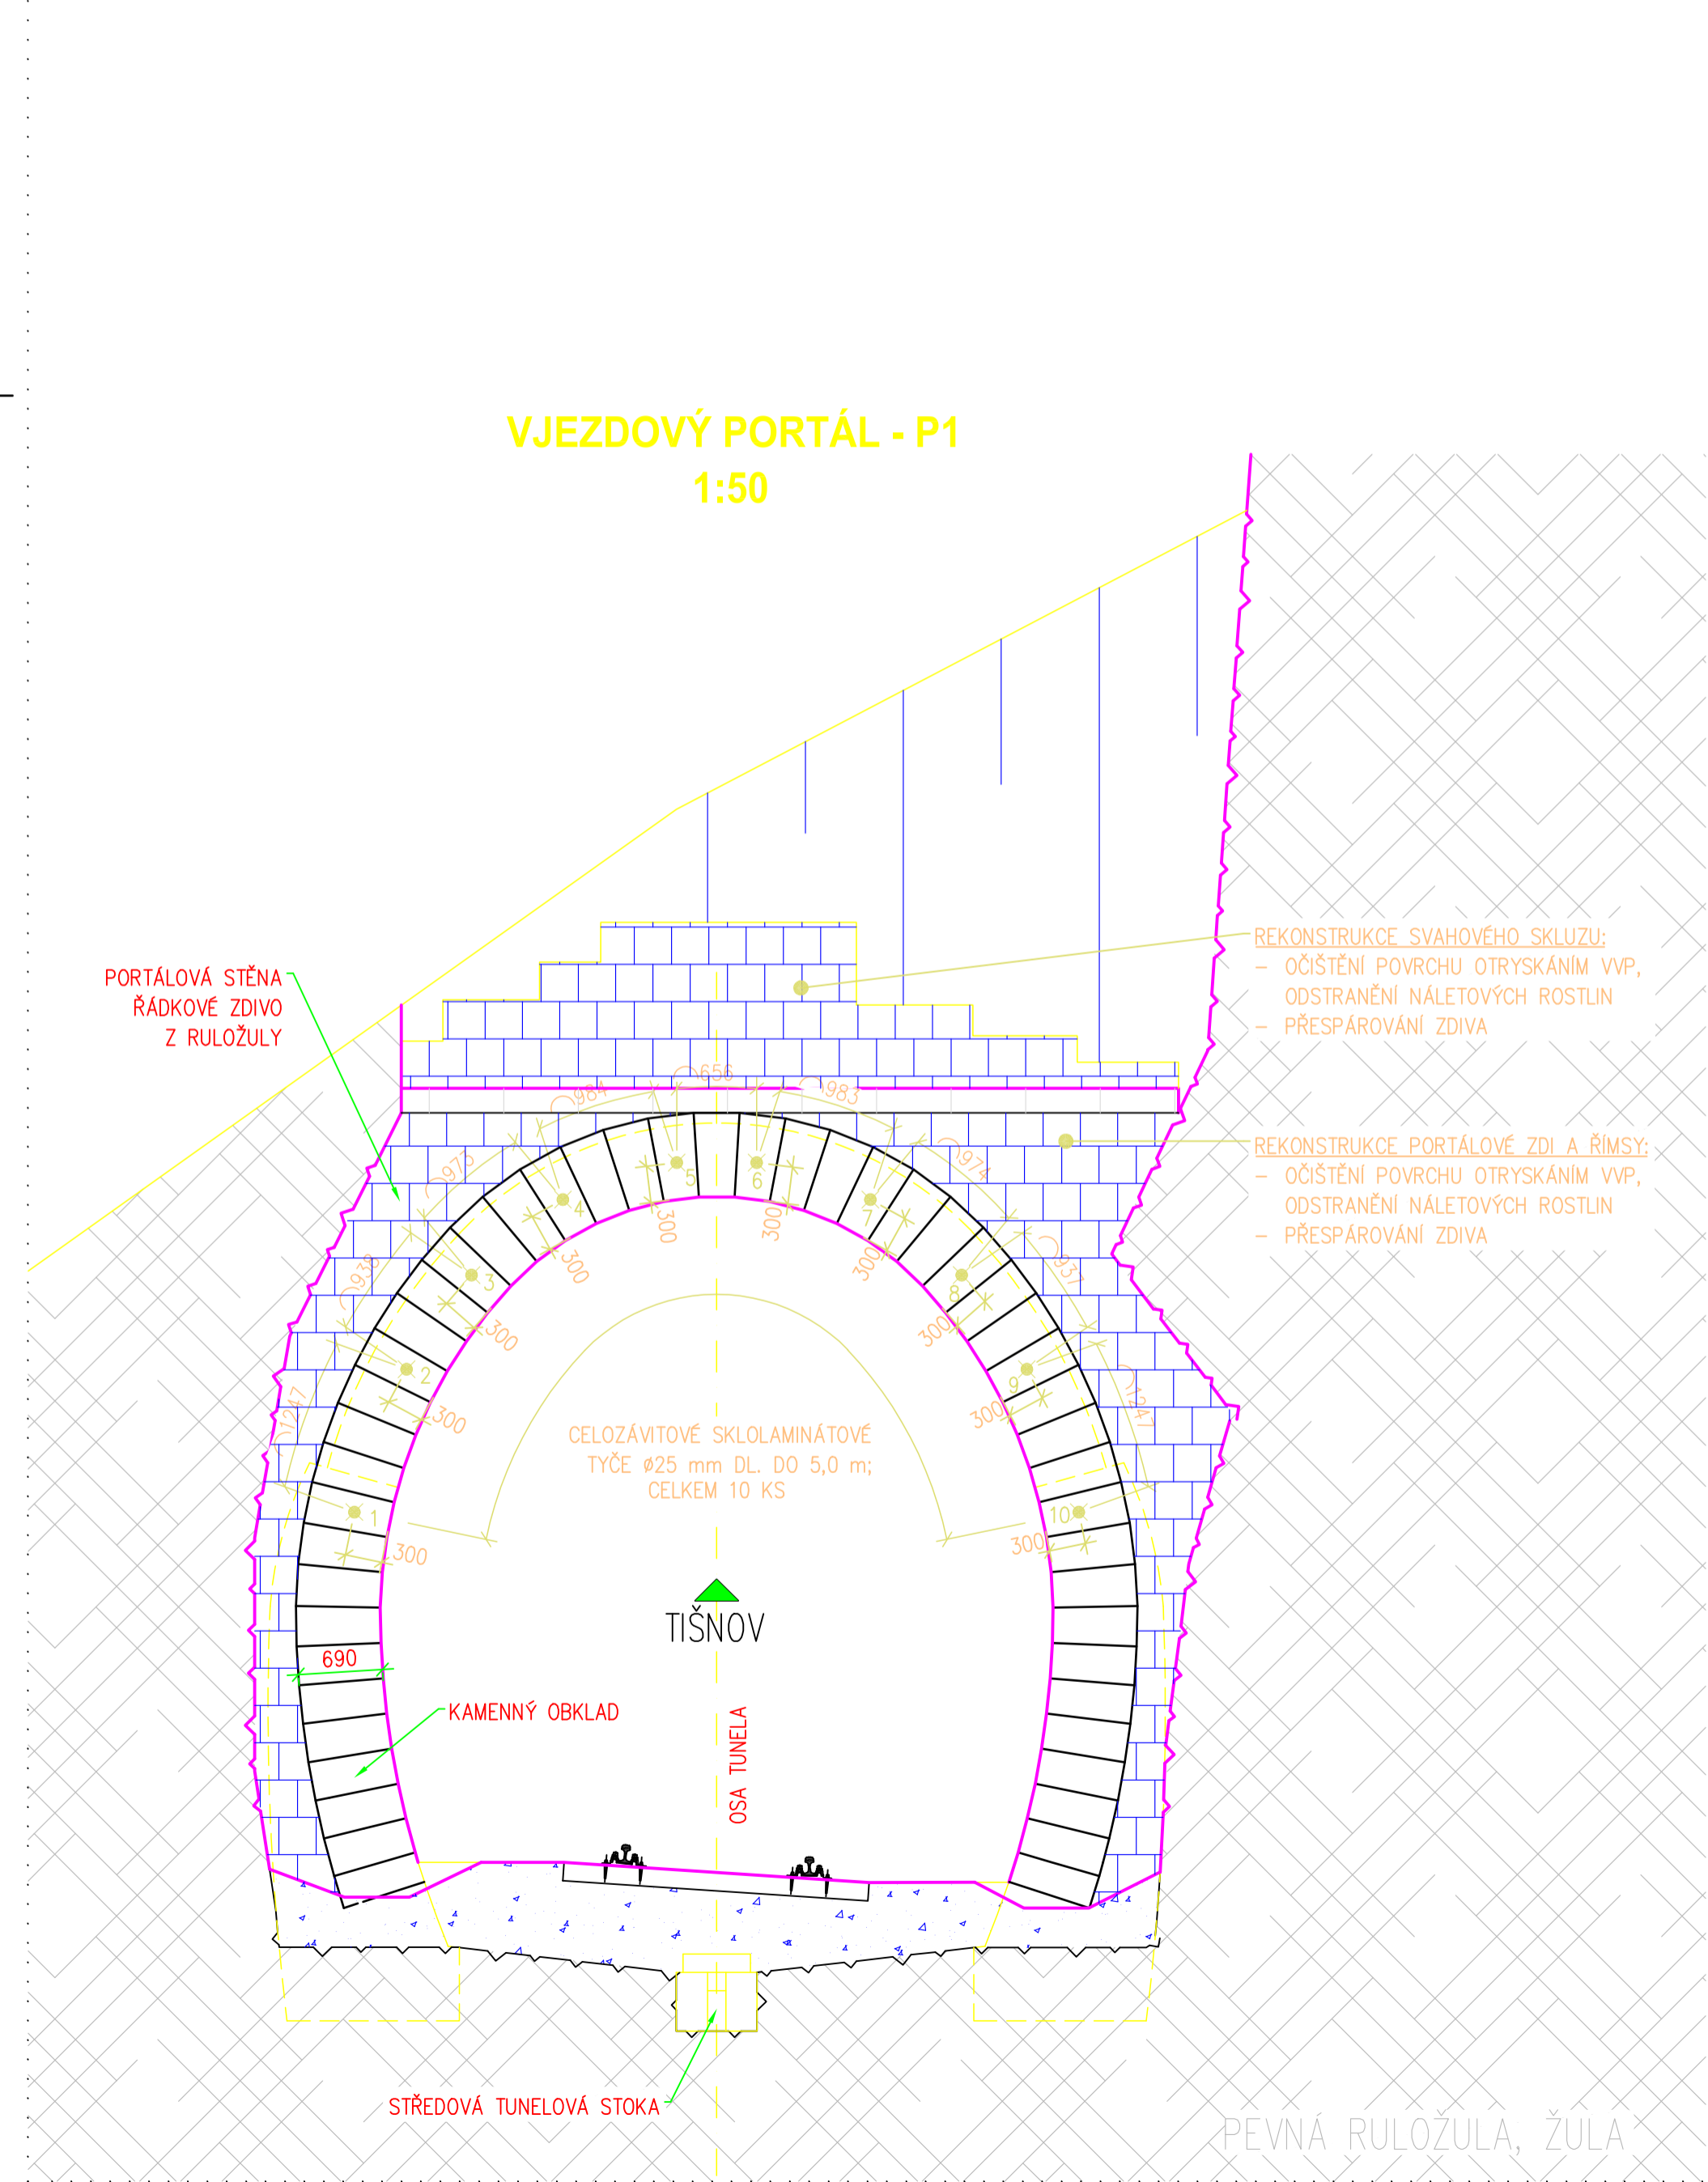
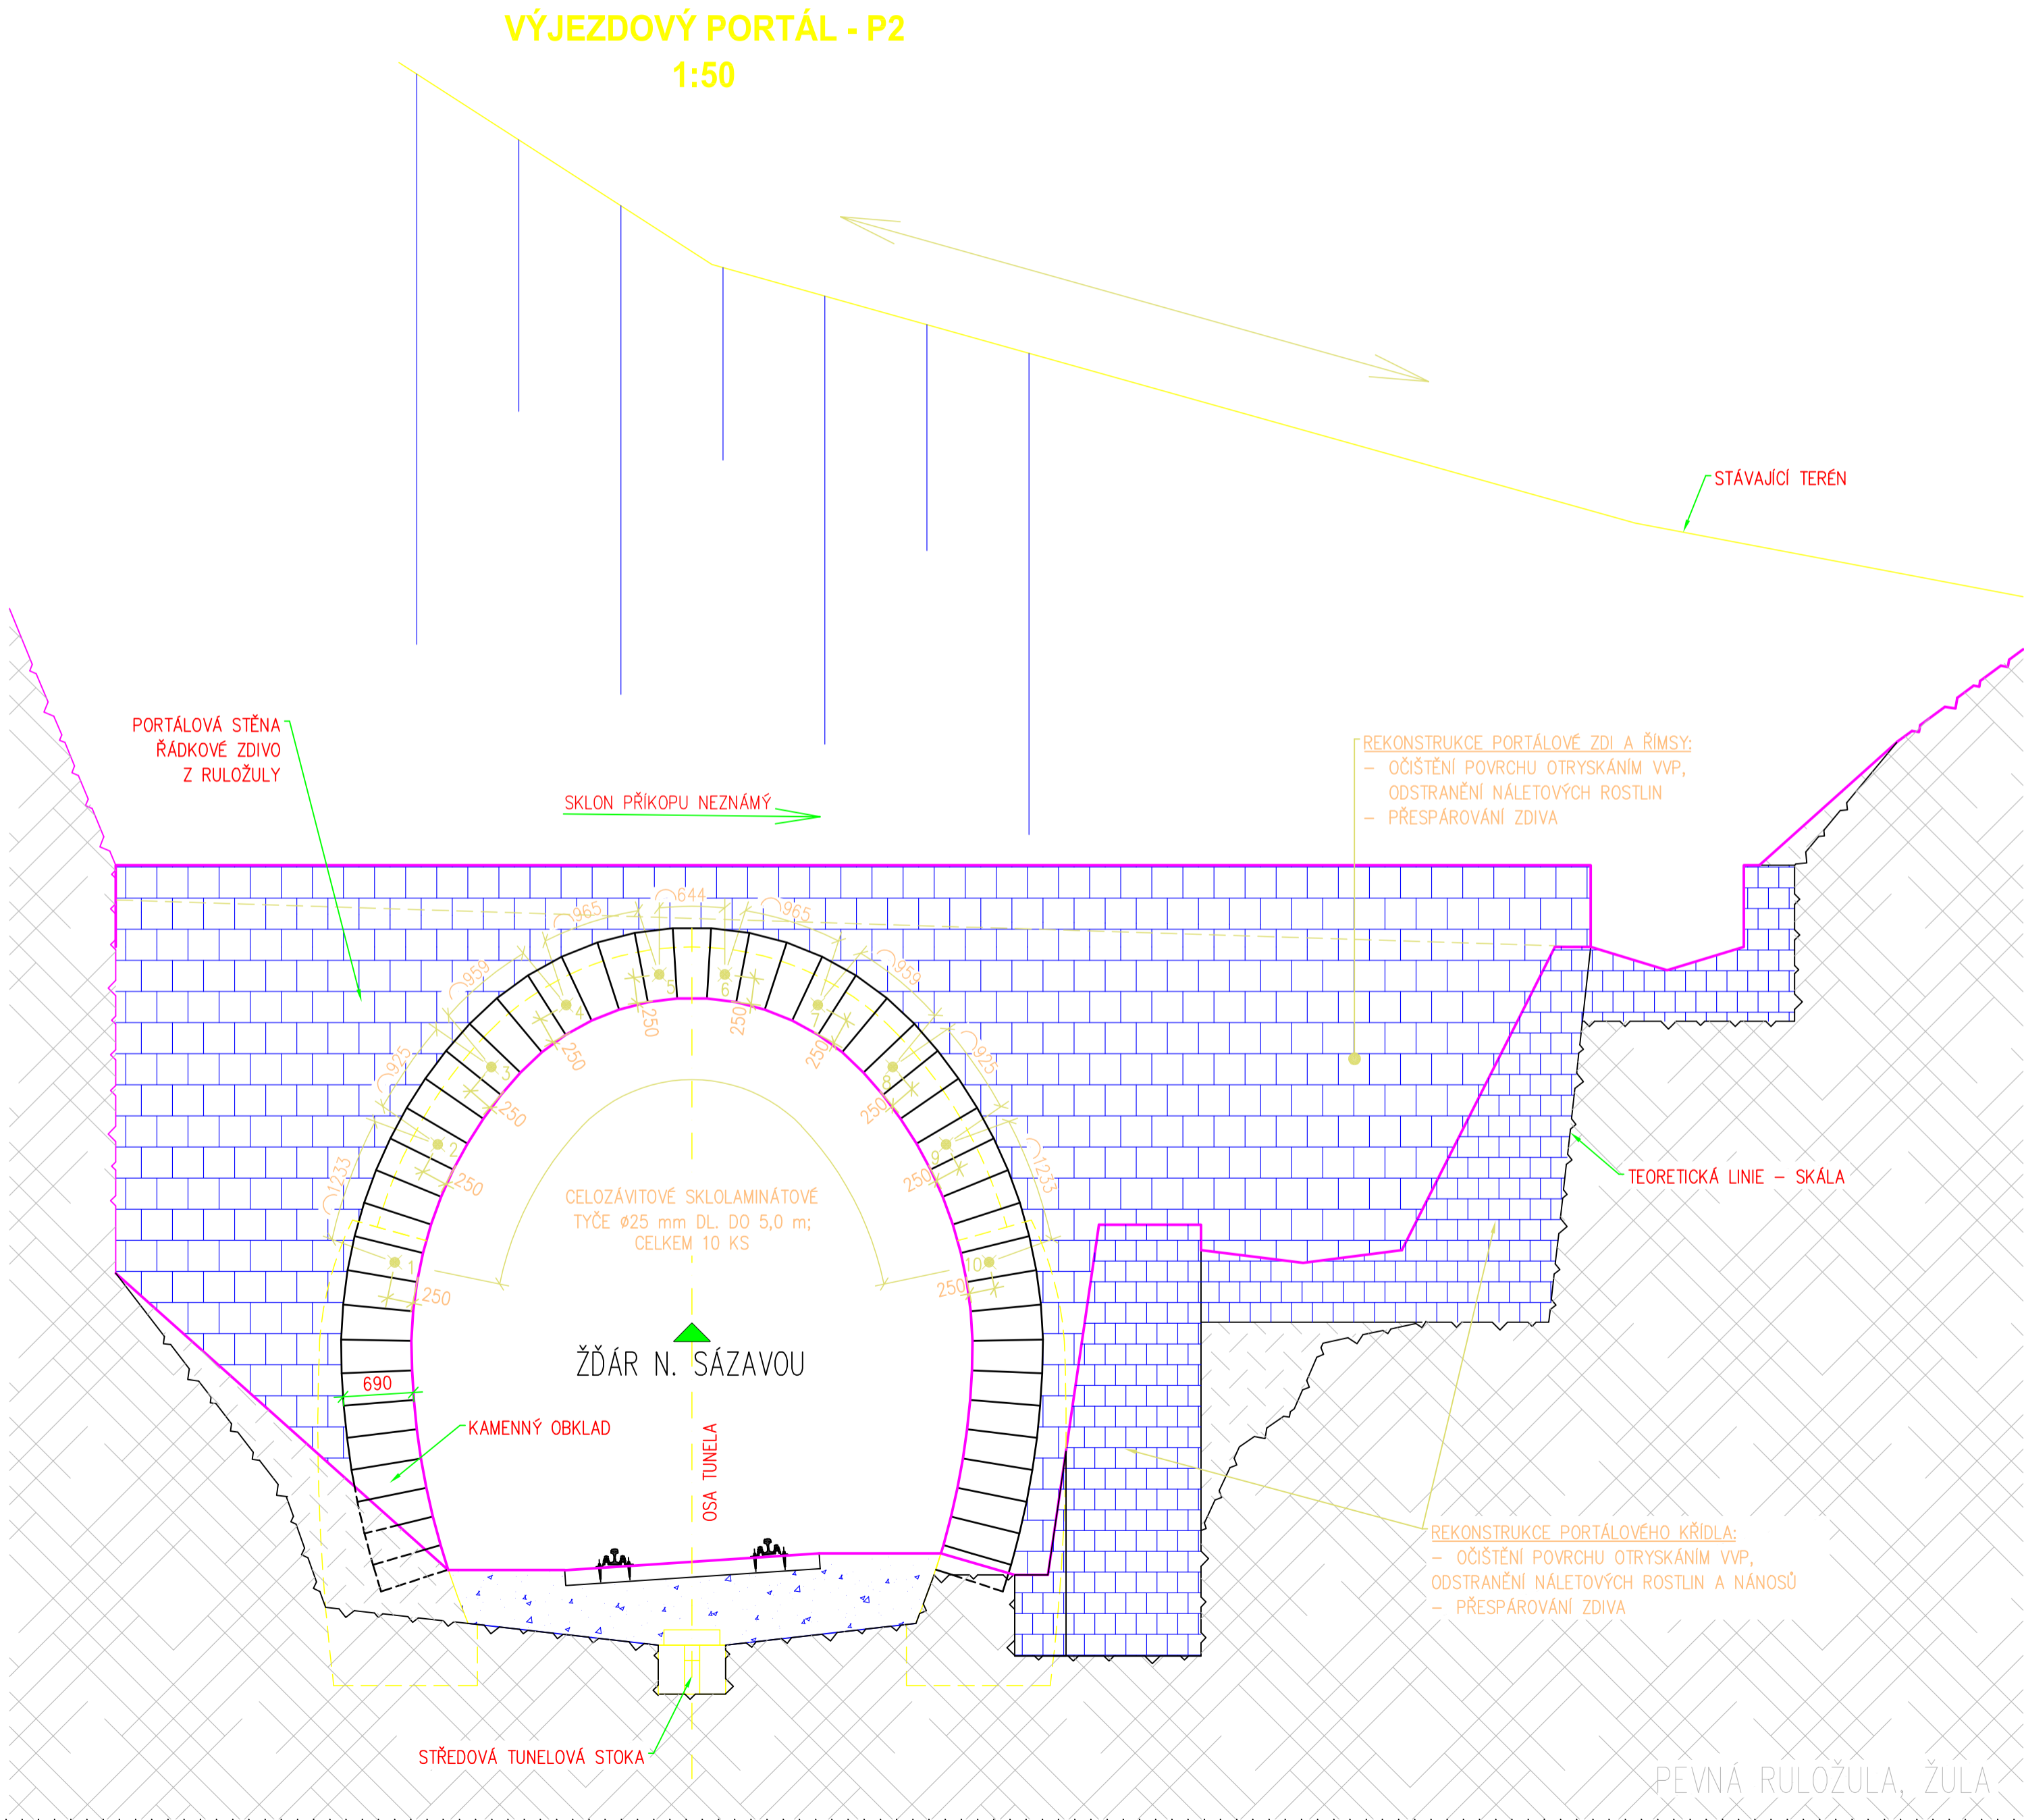
- VYČIŠTĚNÍ PŘÍKOPŮ PODĚL TRATĚ
- KAMENNÁ KLENBA OBOU PORTÁLOVÝCH PASŮ, KTERÁ JE NYNÍ PORUŠENA TRHLINAMI, BUDE STATICKY ZAJIŠTĚNA POMOCÍ CELOZÁVITOVÝCH SKLOLAMINÁTOVÝCH TYČÍ O Ø 25 mm. VZDÁLENOST TRHLIN OD PORTÁLOVÉHO LÍMCE BYLA URČENA PŘÍBLIŽNĚ. JE NUTNÉ OVĚŘIT SPRÁVNOU DĚLKU TYČE I VRTU PŘED ZAPOČETÍM VRTNÝCH PRACÍ.

- JEDNOTLIVÉ VRTY BUDOU PROVÁDĚNÝ Z PŘEDPORTÁLŮ A TO DO KAMENNÉHO LÍMCE PORTÁLOVÉHO PASU. VRT MUSÍ BÝT UMÍSTĚN UPROSTŘED KAMENE A NE DO SPÁRY. VZDÁLENOST VRTŮ – VIZ POHLED NA PORTÁL.
