Revitalizace trati Lovosice - Česká Lípa
SO 03-40-01 ŽST Žalhostice, stavební úprava VB
Řez A-A'

Po6 SO 03-40-01-Řez
Ing. Zábajník

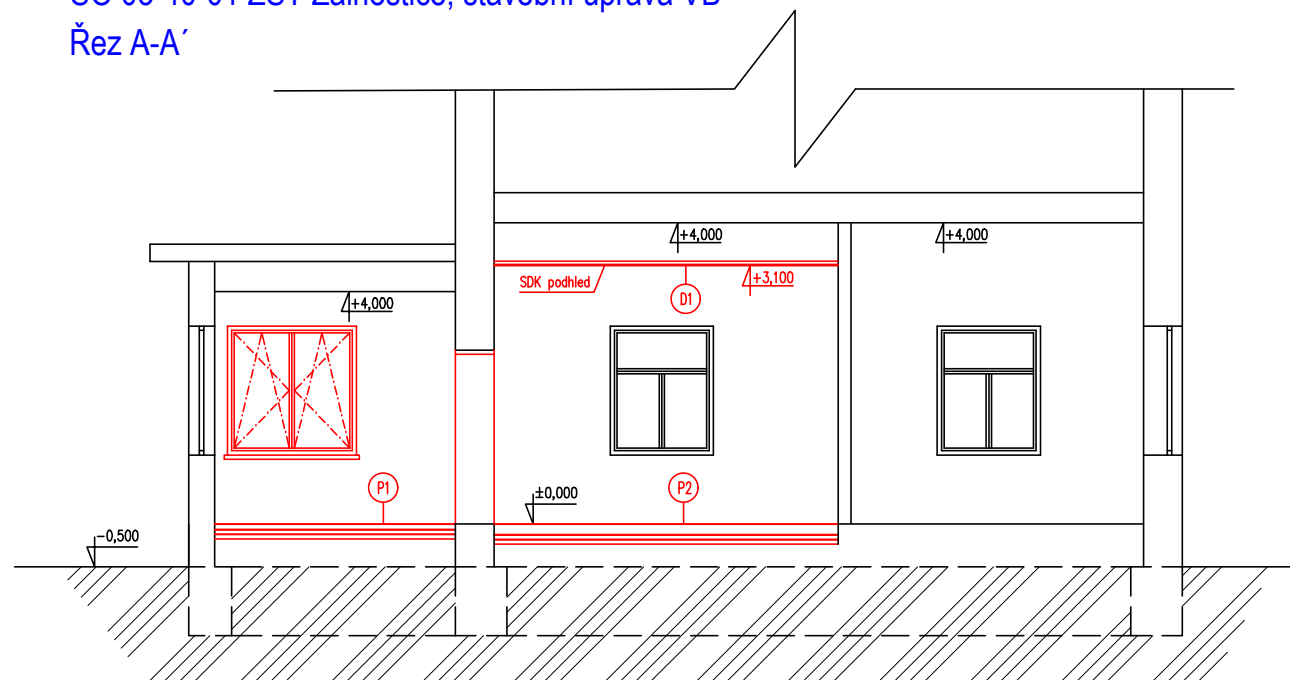
P1 NOVÁ PODLAHA NA TERÉNU 1.NP

- PVC
- Nová betonová podlaha s KARI sítí ØSz8, oko 100/100 tl.60mm
- Separční fólie (i po obvodu místnosti)
- Podlahová tepelná izolace tl.50mm
- Izolace proti vodě a radonu, parotěsně svařena
- Podkladní beton s KARI sítí ØSz8, oko 100/100 tl.50mm
- Zásyp se štěrkokrti

P2 NOVÁ PODLAHA NA TERÉNU 1.NP

- Antistatické PVC
- Nová betonová podlaha 2x KARI sítí ØSz8, oko 100/100 tl.120mm
- Separční fólie (i po obvodu místnosti)
- Podlahová tepelná izolace odolávající velkému zatížení 500kg/m tl.50mm
- Izolace proti vodě a radonu, parotěsně svařena
- Podkladní beton s KARI sítí ØSz8, oko 100/100 tl.50mm
- Zásyp se štěrkokrti

D1 SDK podhled

- Nosný profil CD 60x27
- Montážní profil CD 60x27
- parozábrana
- SDK podhled z desek 12,5mm
- Tmel
- Bílá malba
