DOPRAVNĚ INŽENÝRSKÉ OPATŘENÍ - SITUACE

SO 01 Rekonstrukce mostu

Stupeň	PROJEKT
	Akce Rekonstrukce mostu v km 26,231 trati Klatovy - Domažlice			Počet formátů	4 x A4
Měřítko				-	
Č. přílohy				Paré	
Zhotovitel: Valbek spol. s r.o. středisko Plzeň Parková 1205/ 11 326 00 Plzeň	Příloha	DOPRAVNĚ INŽENÝRSKÉ OPATŘENÍ SITUACE			F3.2

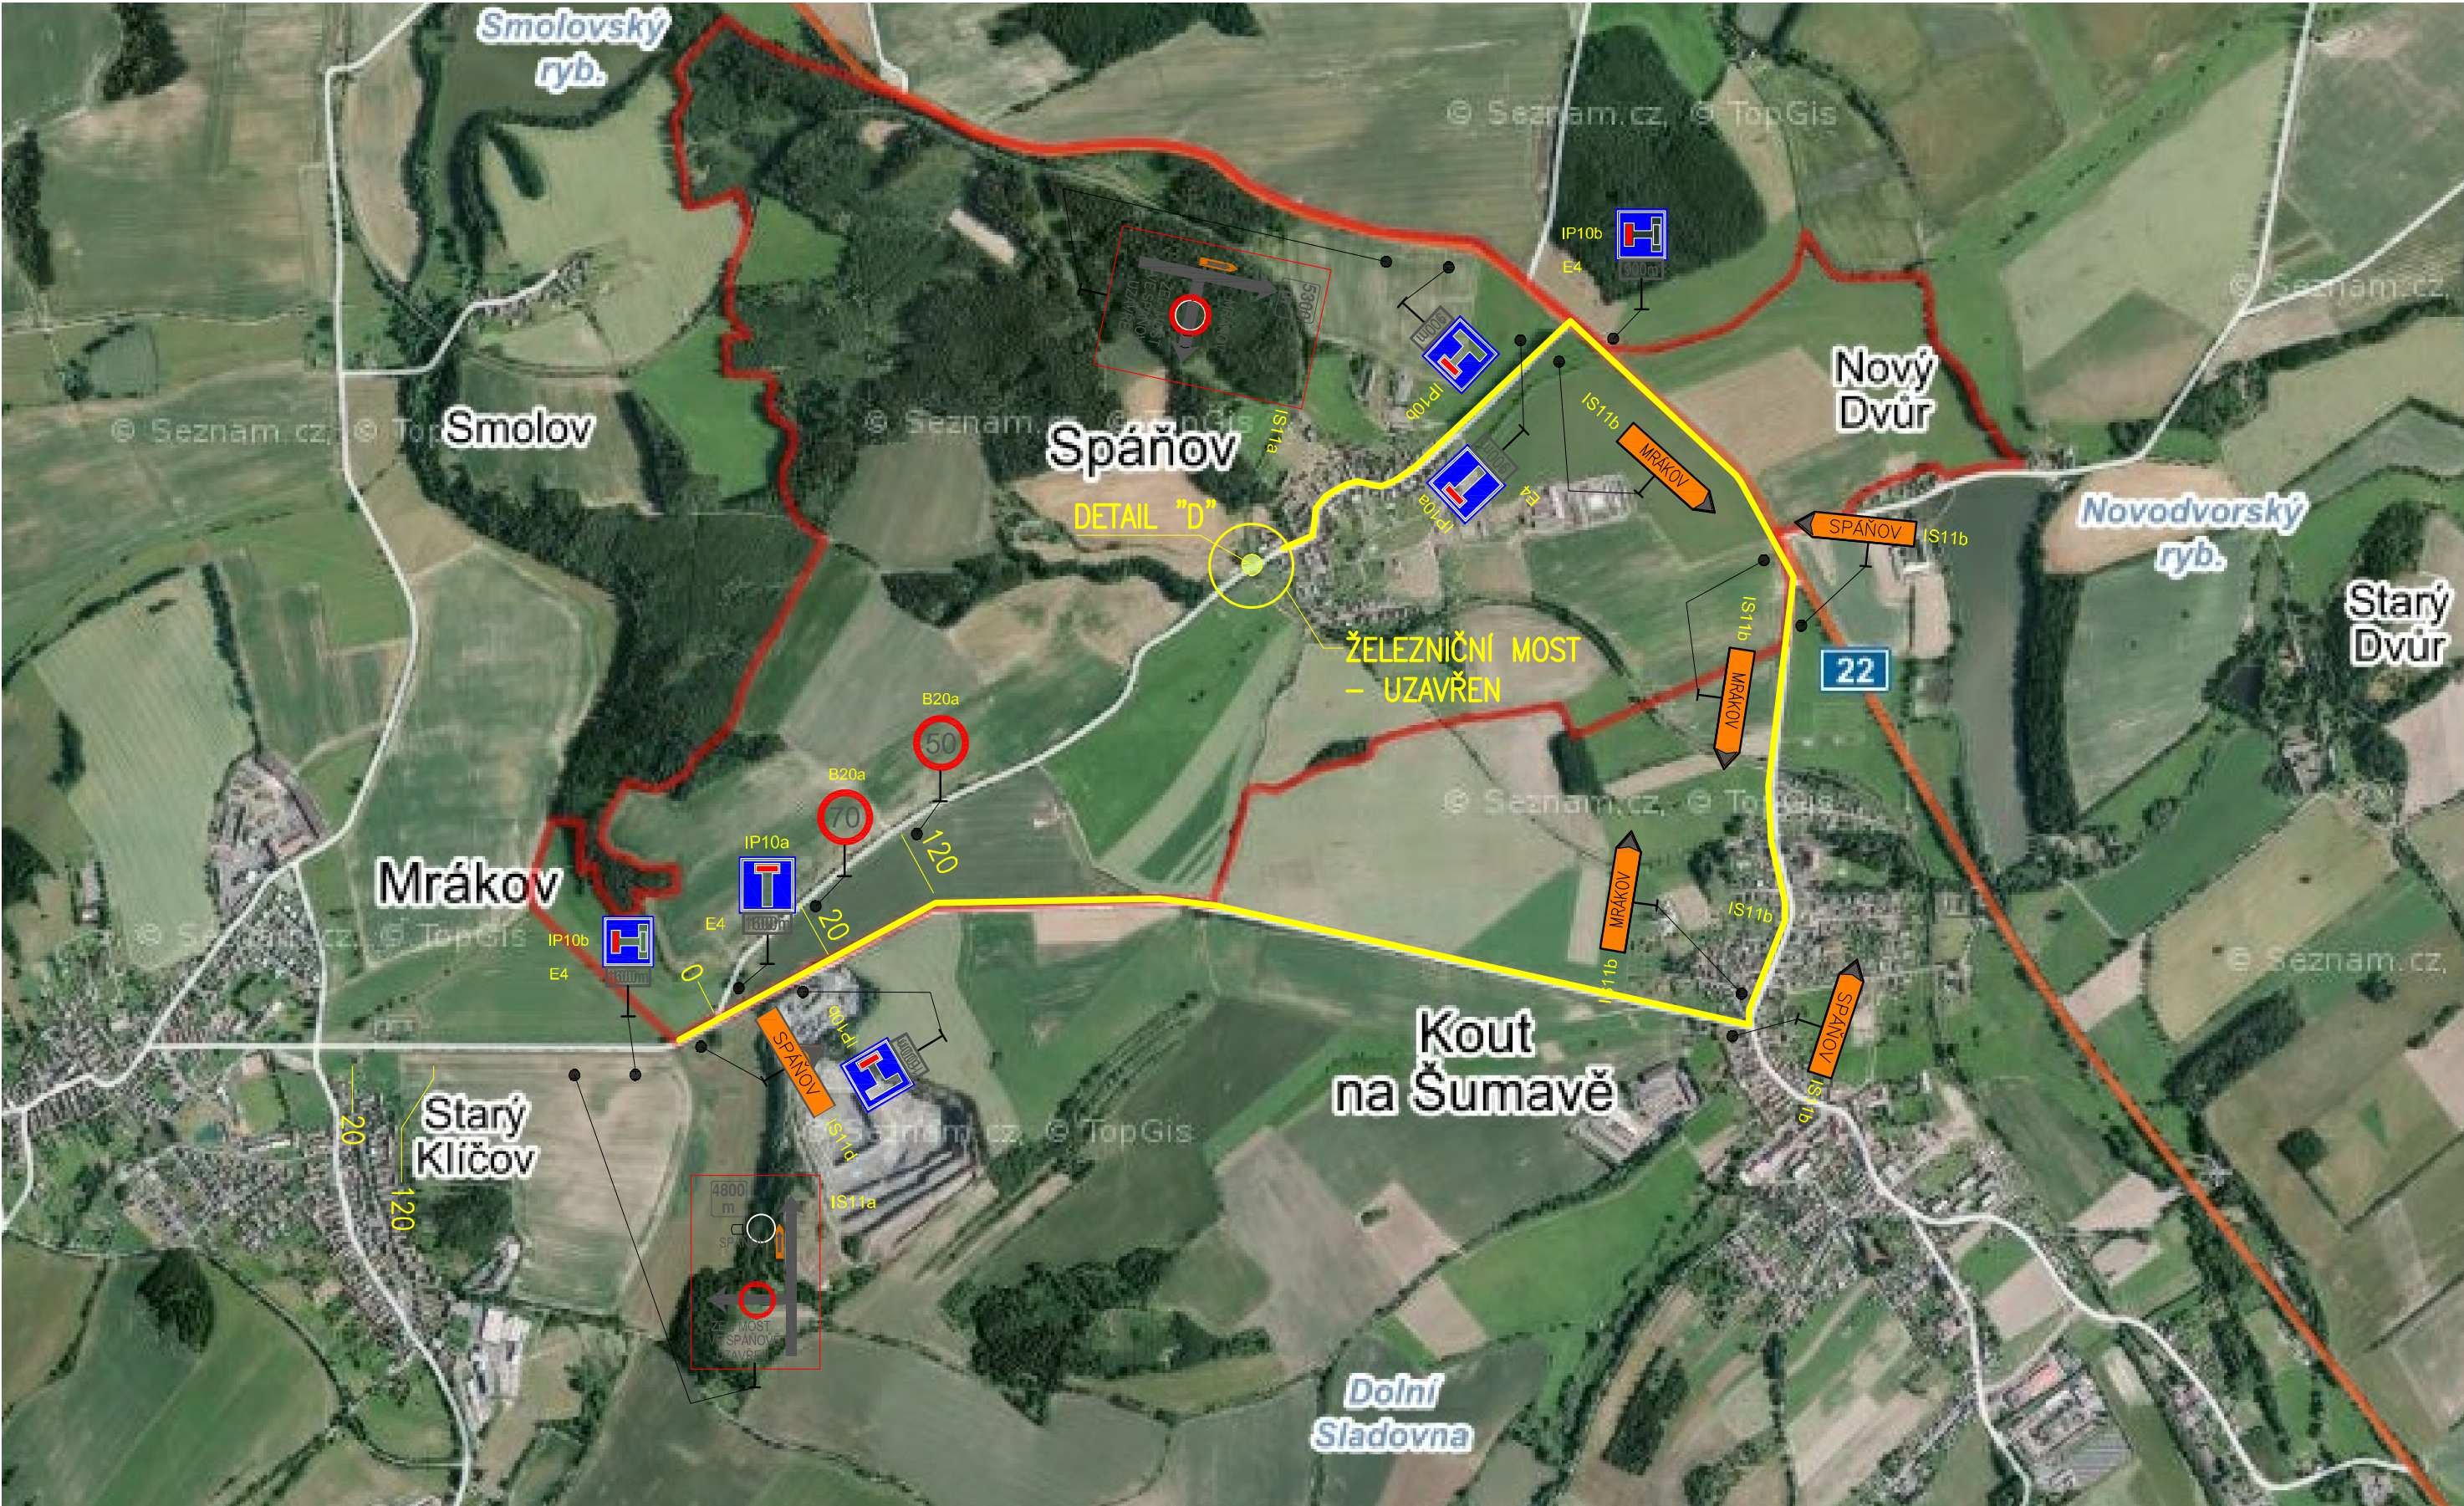
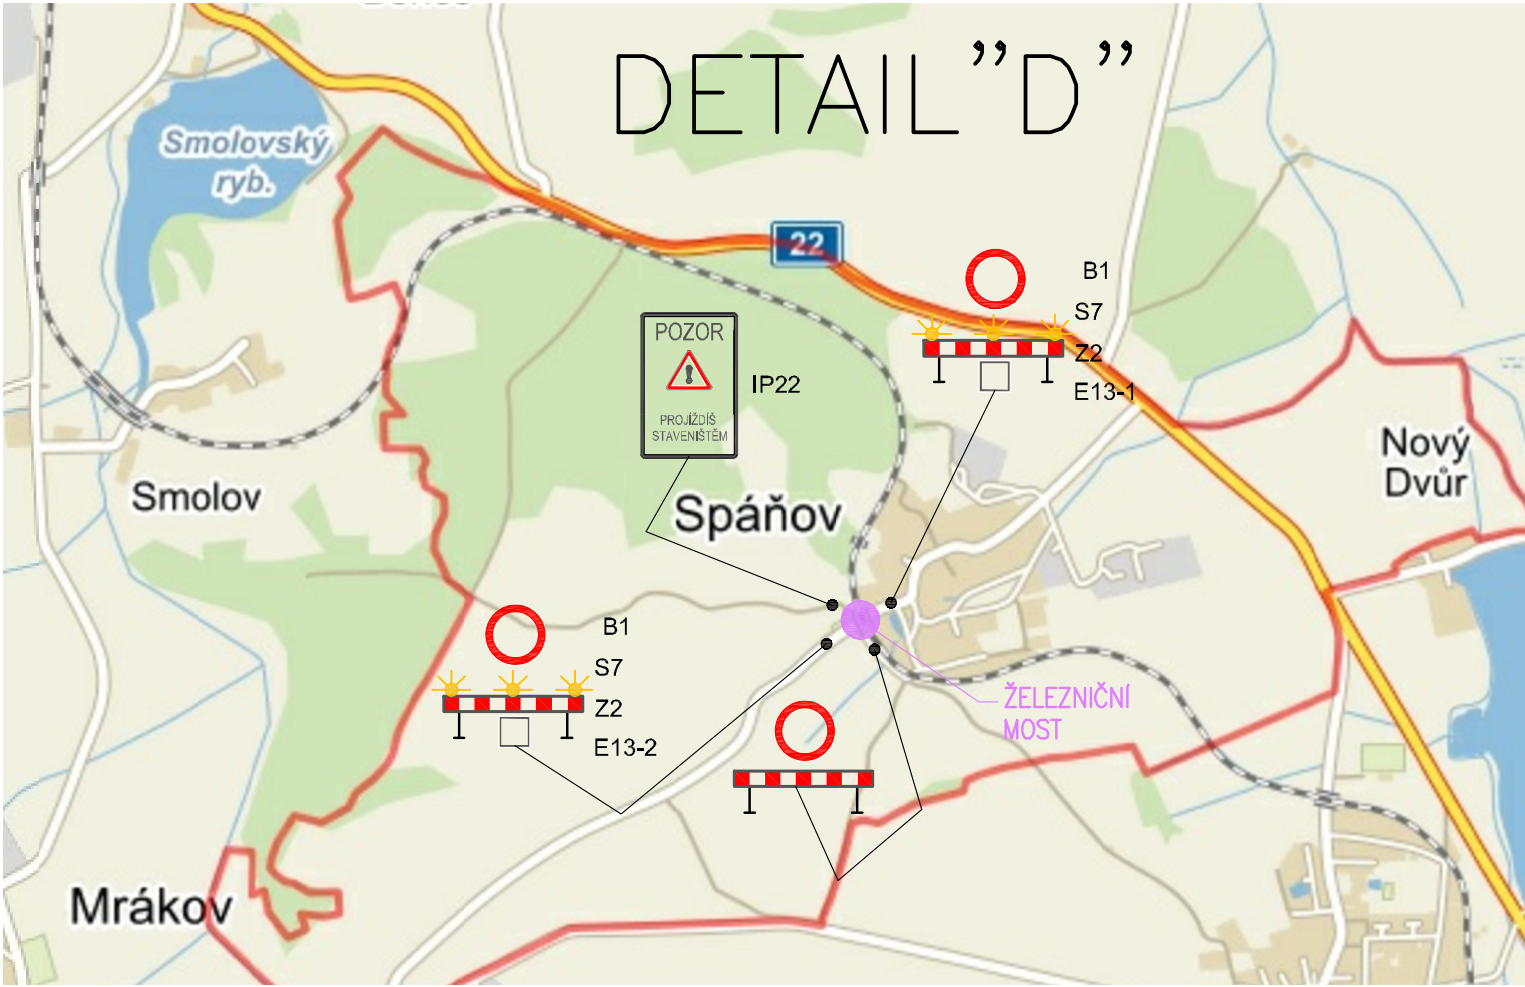
OBJÍZDNÁ TRASA

TEXT: 1. MIMO VOZIDEL STAVBY
2. MIMO VOZIDEL STAVBY
A DOPRAVNÍ OBSLUHY
