PS 07-28-01 PZS přejezdu P 6896 v km 30,380

<b>signal</b> PROJEKT	NAVRHL:	Jméno:	Podpis:	ZAK. ČÍSLO:	SOUPRAVA Č.:
	KRESLIL:	Mgr. Vallová	<i>Vallova</i>	16-088-10-113	
	KONTROLOVAL:	Mgr. Vallová	<i>Vallova</i>	DATUM:	
STAVBA:	Ing. Lukášek			1/2017	
ČÁST:	Doplnění závor na přejezdech P6890 v km 28,109 a P6896 v km 30,380 na trati Svitavy – Žďárec u Skutče			STUPEŇ: PD (DŮR)	
VÝKRES:	SITUAČNÍ KOORDINAČNÍ VÝKRESY			MĚŘITKO: 1:500	
	Přejezd v km 30,380			ČÁST: C.3-4	PŘÍLOHA: 3

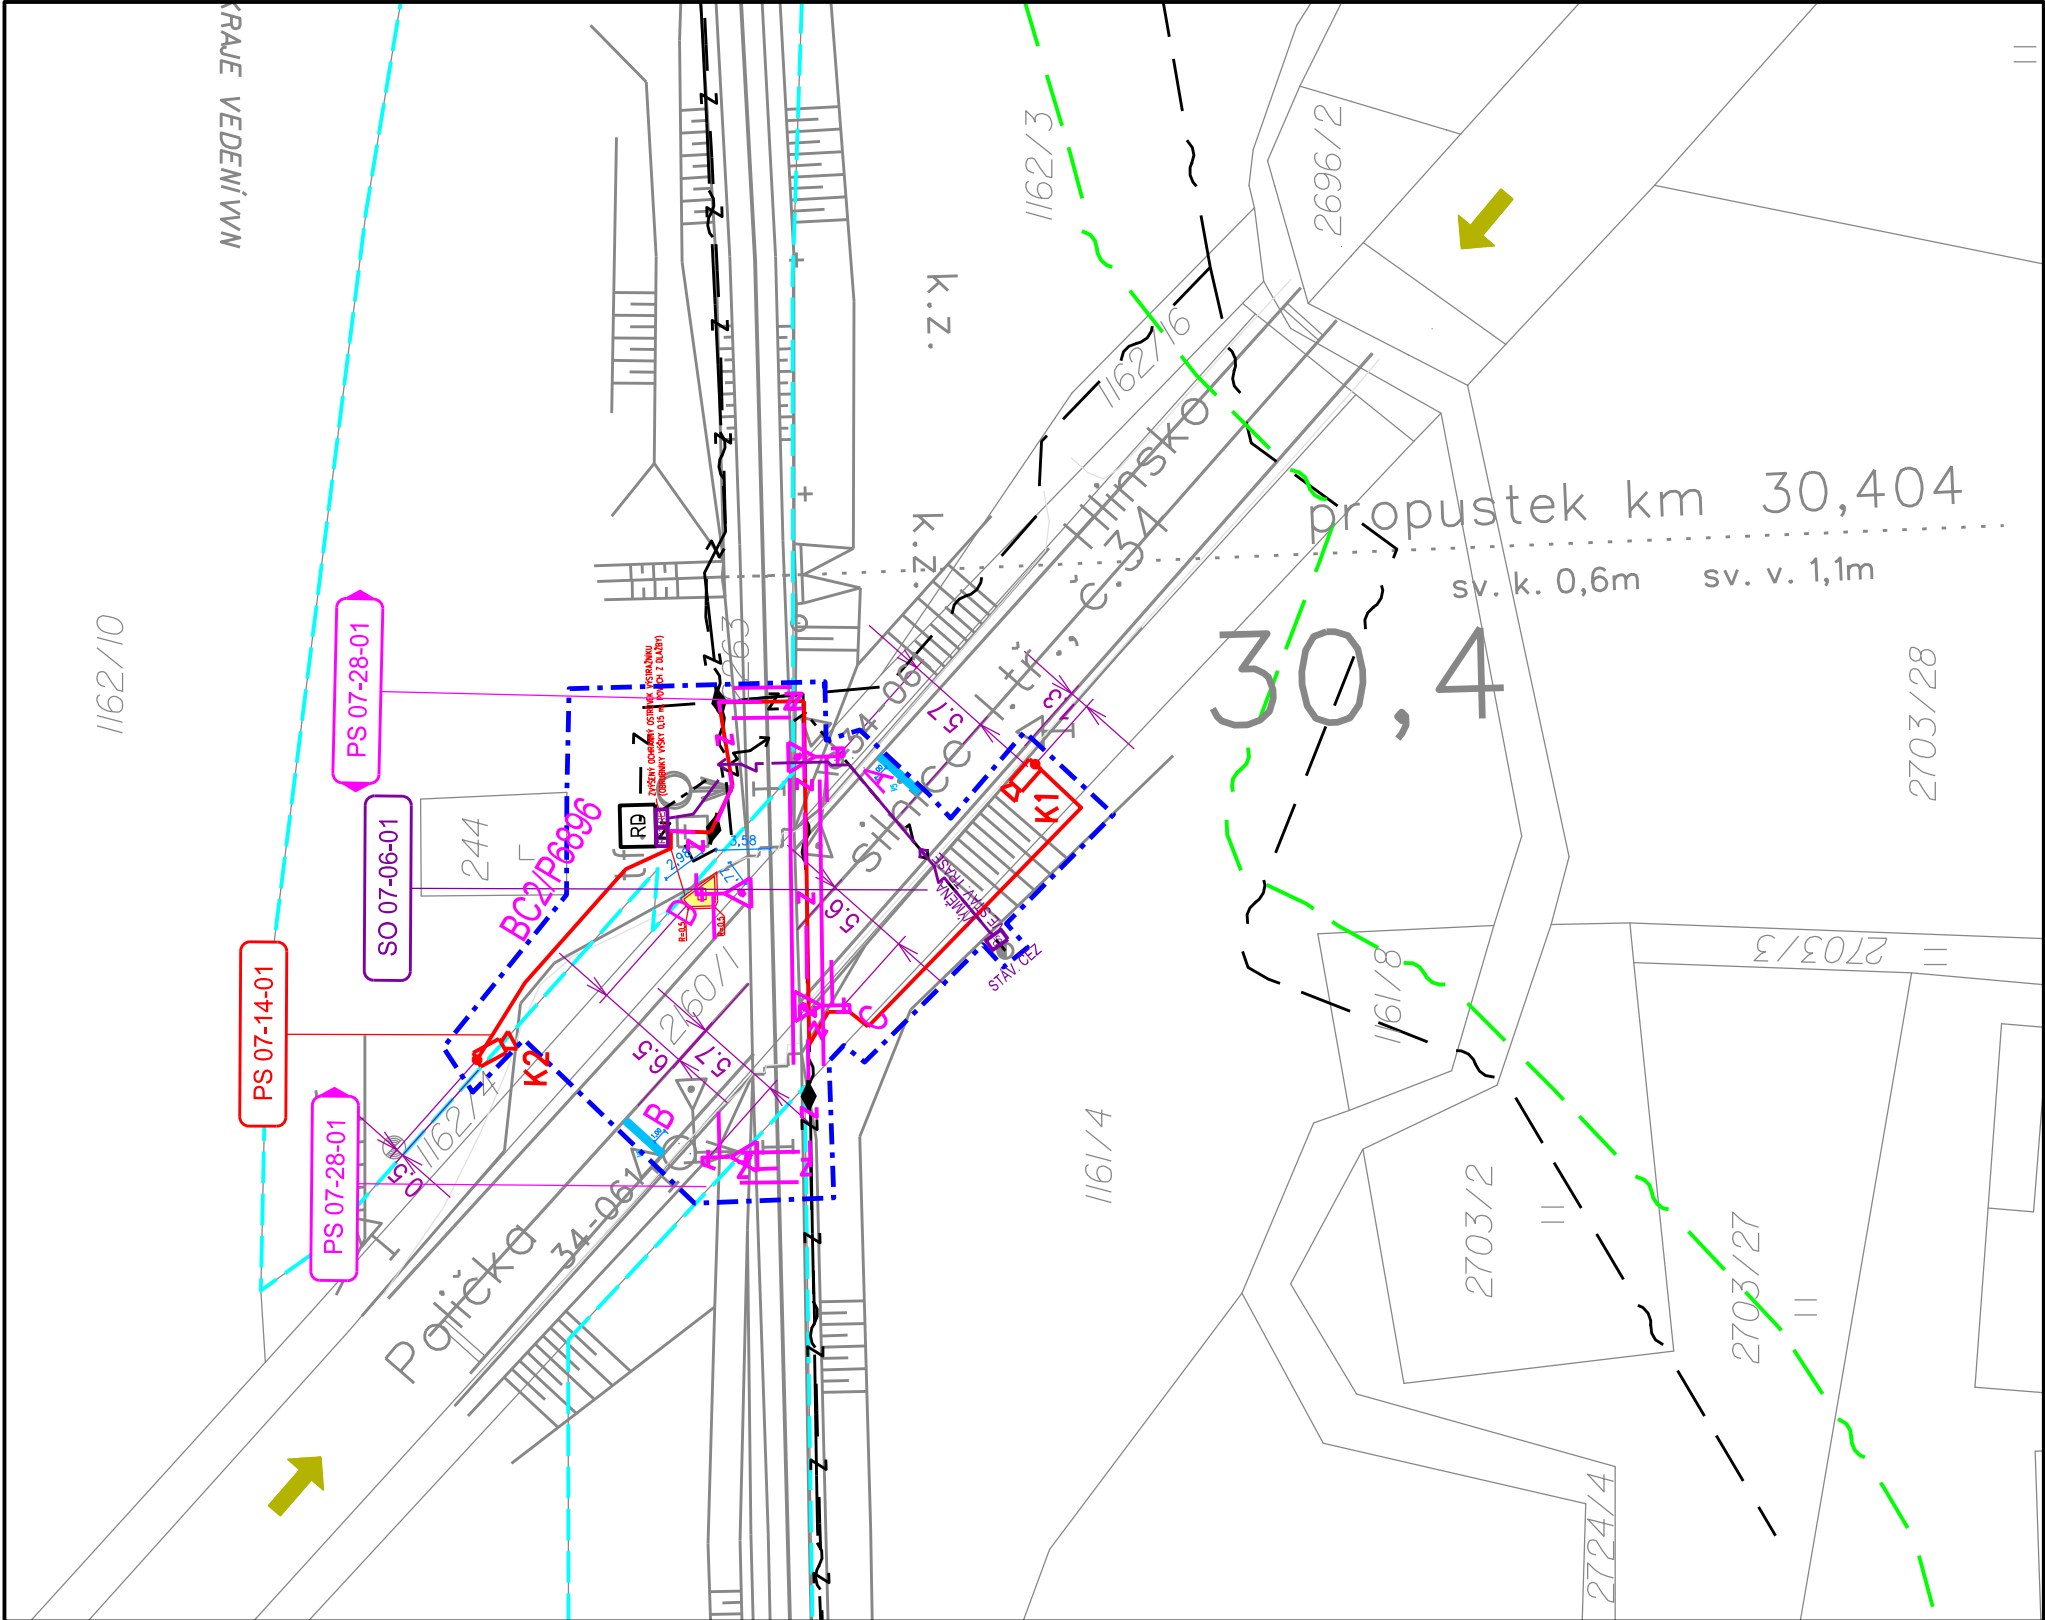
Navrhovaný stav

- Hranice stavby
- z — Kabelová trasa zab. kabelů
- z — Kabelová trasa - protlak
- Kabelová trasa - kamerové systémy
- Výstražník se závorou
- Kamera
- Přístupová cesta
- Stop čára

PS 07-14-01 Kamery na přejezdu P 6896 v km 30,380

SO 07-06-01 Rekonstrukce napájení PZS přejezdu P 6896 v km 30,380

Před zahájením zemních prací, musí být vytyčena skutečná poloha stávajících inženýrských sítí jejich správci. Poloha kabelové trasy je orientační. Zejména je nutné po vytyčení a obnažení sítí ověřit polohou všech výstražníků vzhledem k ochranným pásmům inženýrských sítí (skutečná poloha sítí) a parcelních hranic v terénu.
