PS 06-28-01 PZS přejezdu P 6890 v km 28,109

STAVBA: Doplnění závor na přejezdech P6890 v km 28,109 a P6896 v km 30,380 na trati Svitavy – Žďárec u Skutče					STUPEŇ: PD (DUR)		
ČÁST:	SITUAČNÍ KOORDINAČNÍ VÝKRESY			MĚŘITKO: 1:500			
VÝKRES:	Přejezd v km 28,109			ČÁST: C.3-4	PŘÍLOHA: 2

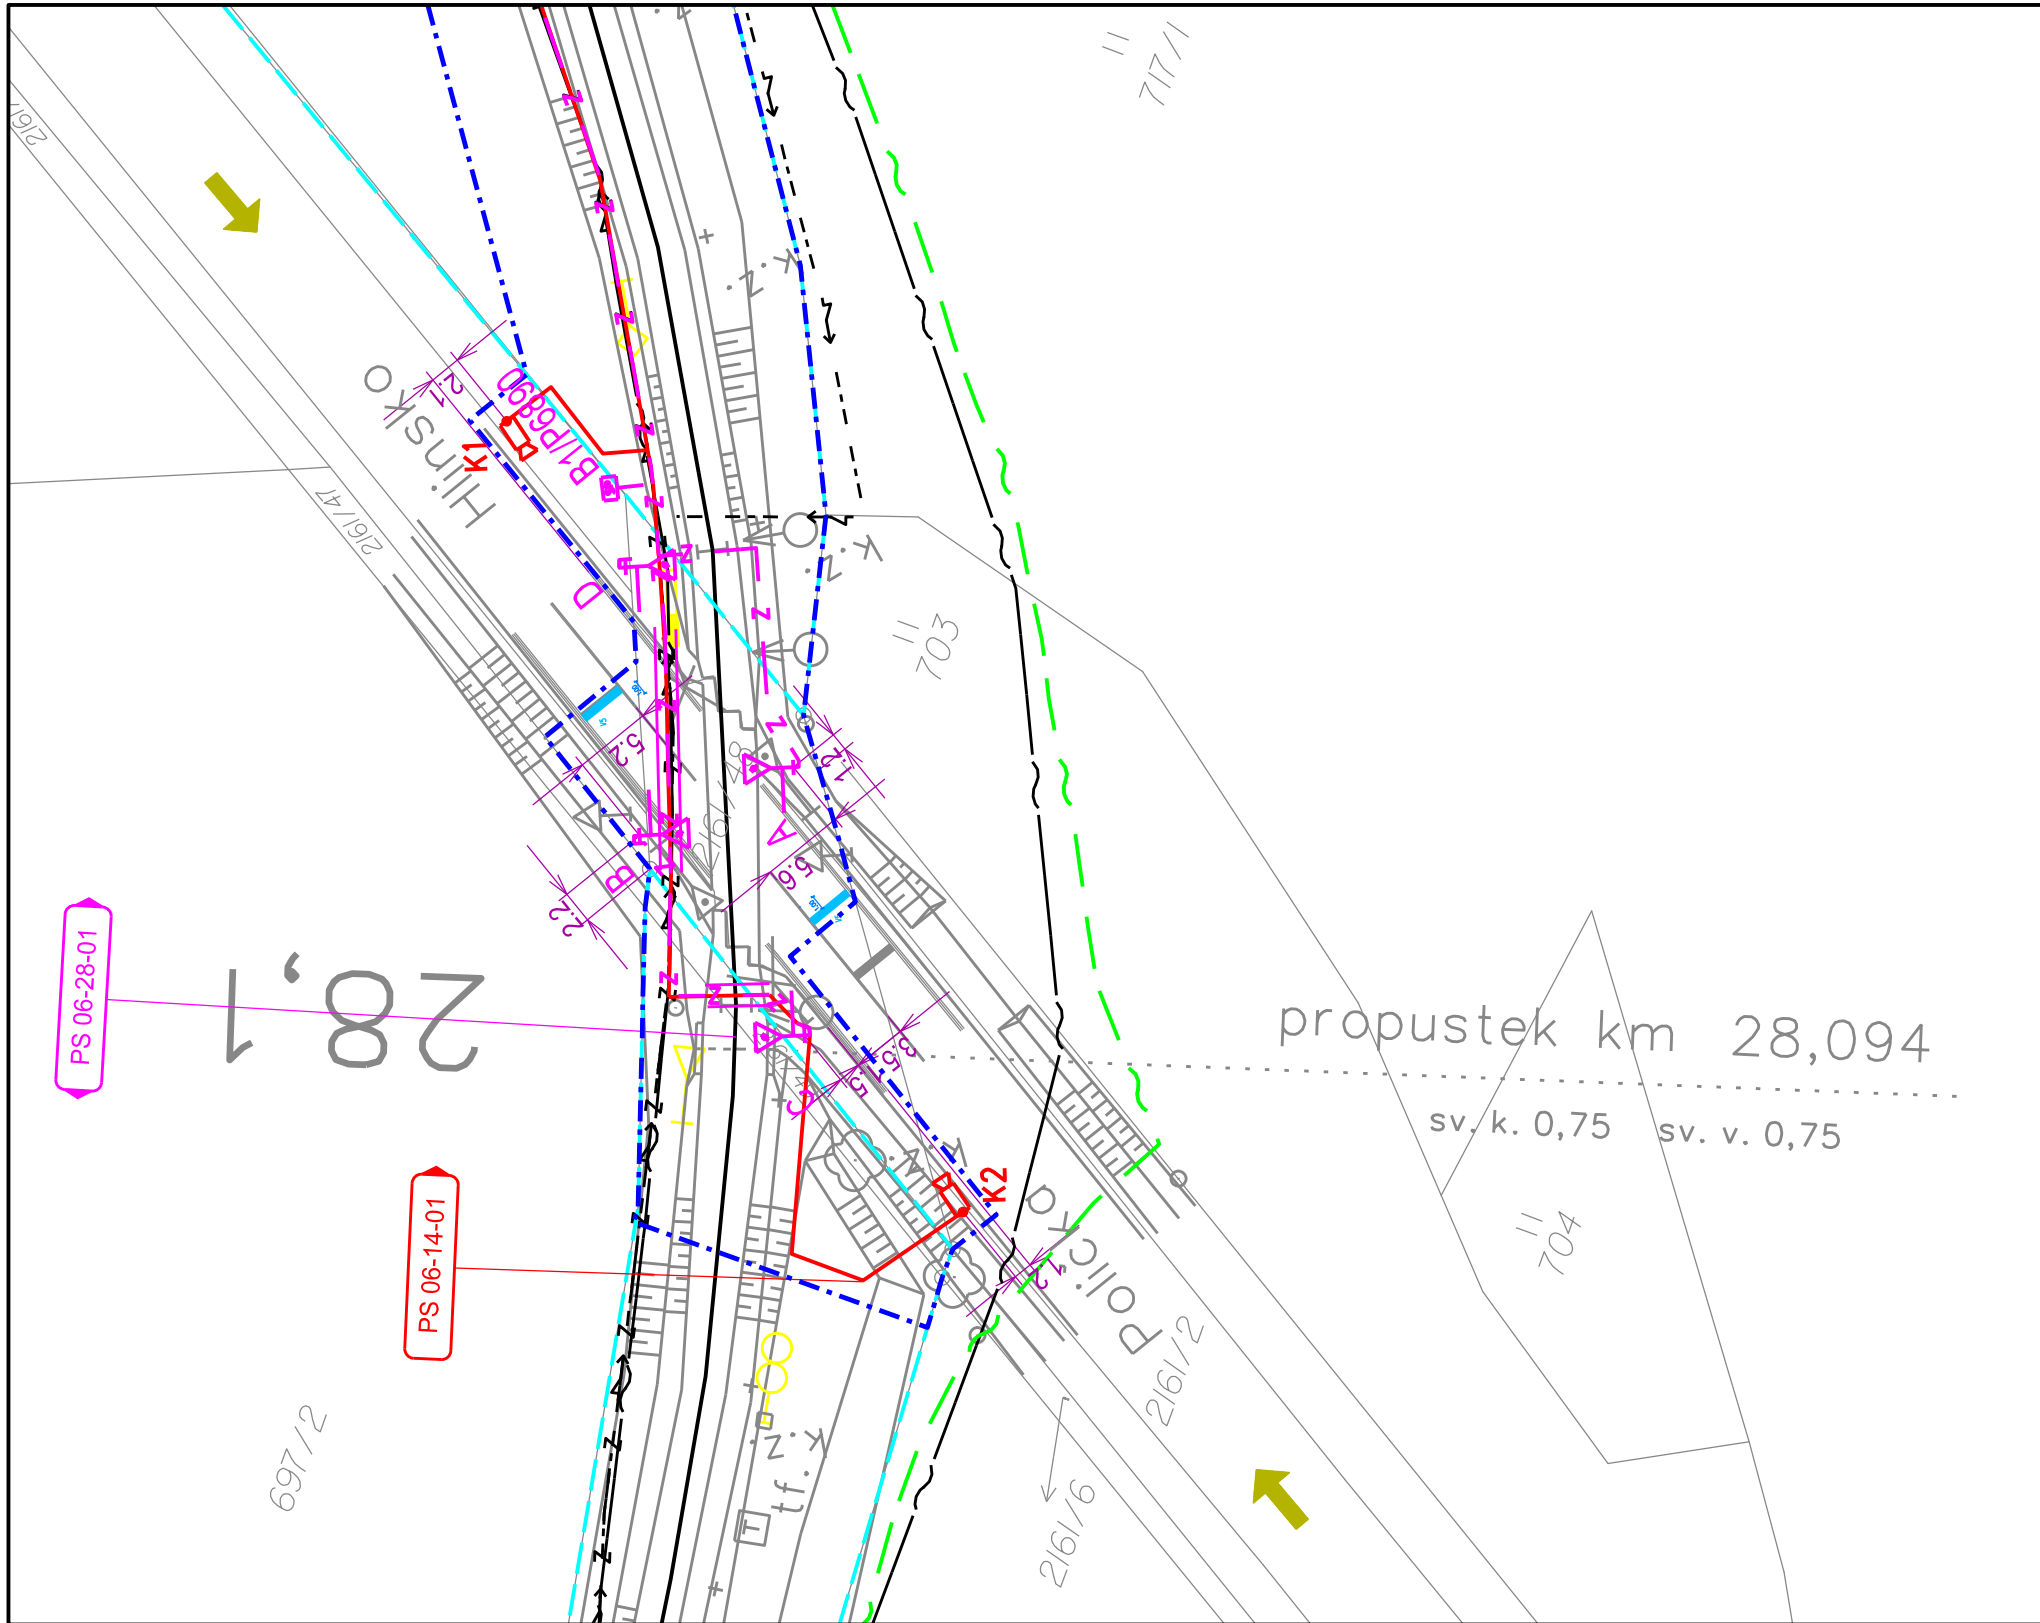
Před zahájením zemních prací, musí být vytyčena skutečná poloha stávajících inženýrských sítí jejich správci. Poloha kabelové trasy je orientační. Zejména je nutné po vytyčení a obnažení sítí ověřit polohou všech výstražníků vzhledem k ochranným pásmům inženýrských sítí (skutečná poloha sítí) a parcelních hranic v terénu.
