Revize:	Datum:	Popis:					Kontroloval:		
Název stavby/akce:		REKONSTRUKCE VÝPRAVNÍ BUDOVY V ŽST PLZEŇ-JIŽNÍ PŘEDMĚSTÍ					Označení (S-kód):		
							Zakázka:		
Název části:		Pozemní stavební objekty výpravních budov a zastávek					Označení části: D.2.2.01		
Název objektu:		Výpravní budova v ŽST Plzeň – Jižní Předměstí Architektonicko - stavební řešení					Označení objektu/komplexu: SO 65-71-65.01		
Název přílohy:		PSV					Číslo přílohy: 2 -		
Název dílčí části přílohy:		Výpis a popis prvků					Paré:		
Kraj:		Katastrální území:			TUDU:				
Plzeňský		Plzeň [721981]							
Stupeň dokumentace:		Datum zpracování:		Formáty:		Měřítko:			
DSP+PDPS		01.2021		121 x A4		dle příloh			
S-kód: 3 1 9 0 0 2 7 7 - P D P S - D 2 2 0 1 - S O 6 5 7 1 6 5 - 0 1 Příloha: - 2 - X X X - P 0 1 Revize:									
[Prostor pro další informace]

A. Výpis prvků PSV – dveře, okna

B. Popis prvků PSV

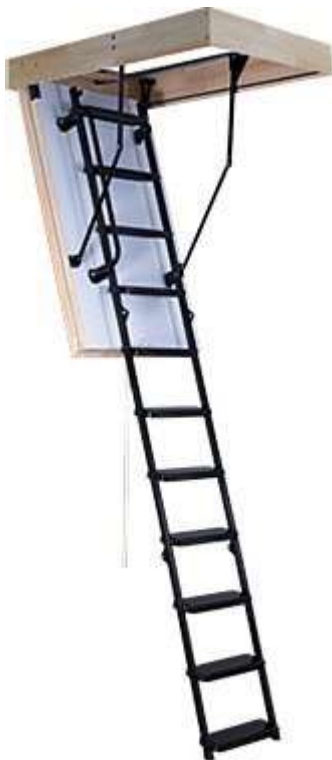
Popis:

Jedná se zateplené víko a ocelový žebřík. Zateplené víko s dvojitým těsněním je oboustranně opatřeno bílou HDF deskou. Na víku bude namontovány složený třídílný ocelový žebřík s madlem. Schody budou opatřeny párem ocelových pružin, které brzdí pád při otevírání a napomáhají při zavírání.
