PŮDORYS KROVU PŘÍSTŘEŠKU M 1:50

Správa železnic, státní organizace v zastoupení: Stavební správa východ, Nerudova 1, 779 00 Olomouc		
HLAVNÍ INŽENÝR PROJEKTU	ING. TOMÁŠ MALÝ <i>malý</i>	VEDOUcí TÝMU: ING. TOMÁŠ MALÝ
ODPOVĚDNÝ PROJ. OBJ., PS	NAVRHL, VYPRACOVAL	KONTROLOVAL
ING. JOSEF BOHUSLAV <i>Bohuslav</i>	ING. JOSEF BOHUSLAV <i>Bohuslav</i>	ING. ARCH. PETR SKOUMAL <i>Skoumal</i>
KRAJ: OLOMOUCKÝ	POVĚŘENÝ OÚ: OLOMOUČ	OBEC: NÁMEŠŤ NA HANÉ
„Rekonstrukce železniční zastávky Náměšť na Hané“		ZAK. ČÍSLO MCO 19 - 043 - 239 - SR
		ÚČEL DUSP
		DATUM ŘÍJEN 2020
		FORMÁT 4 A4
SO 02-05 Přístřešek pro cestující		MĚŘITKO 1:50
Půdorys krovu		ČÁST E.2.2 POŘ.Č. 07

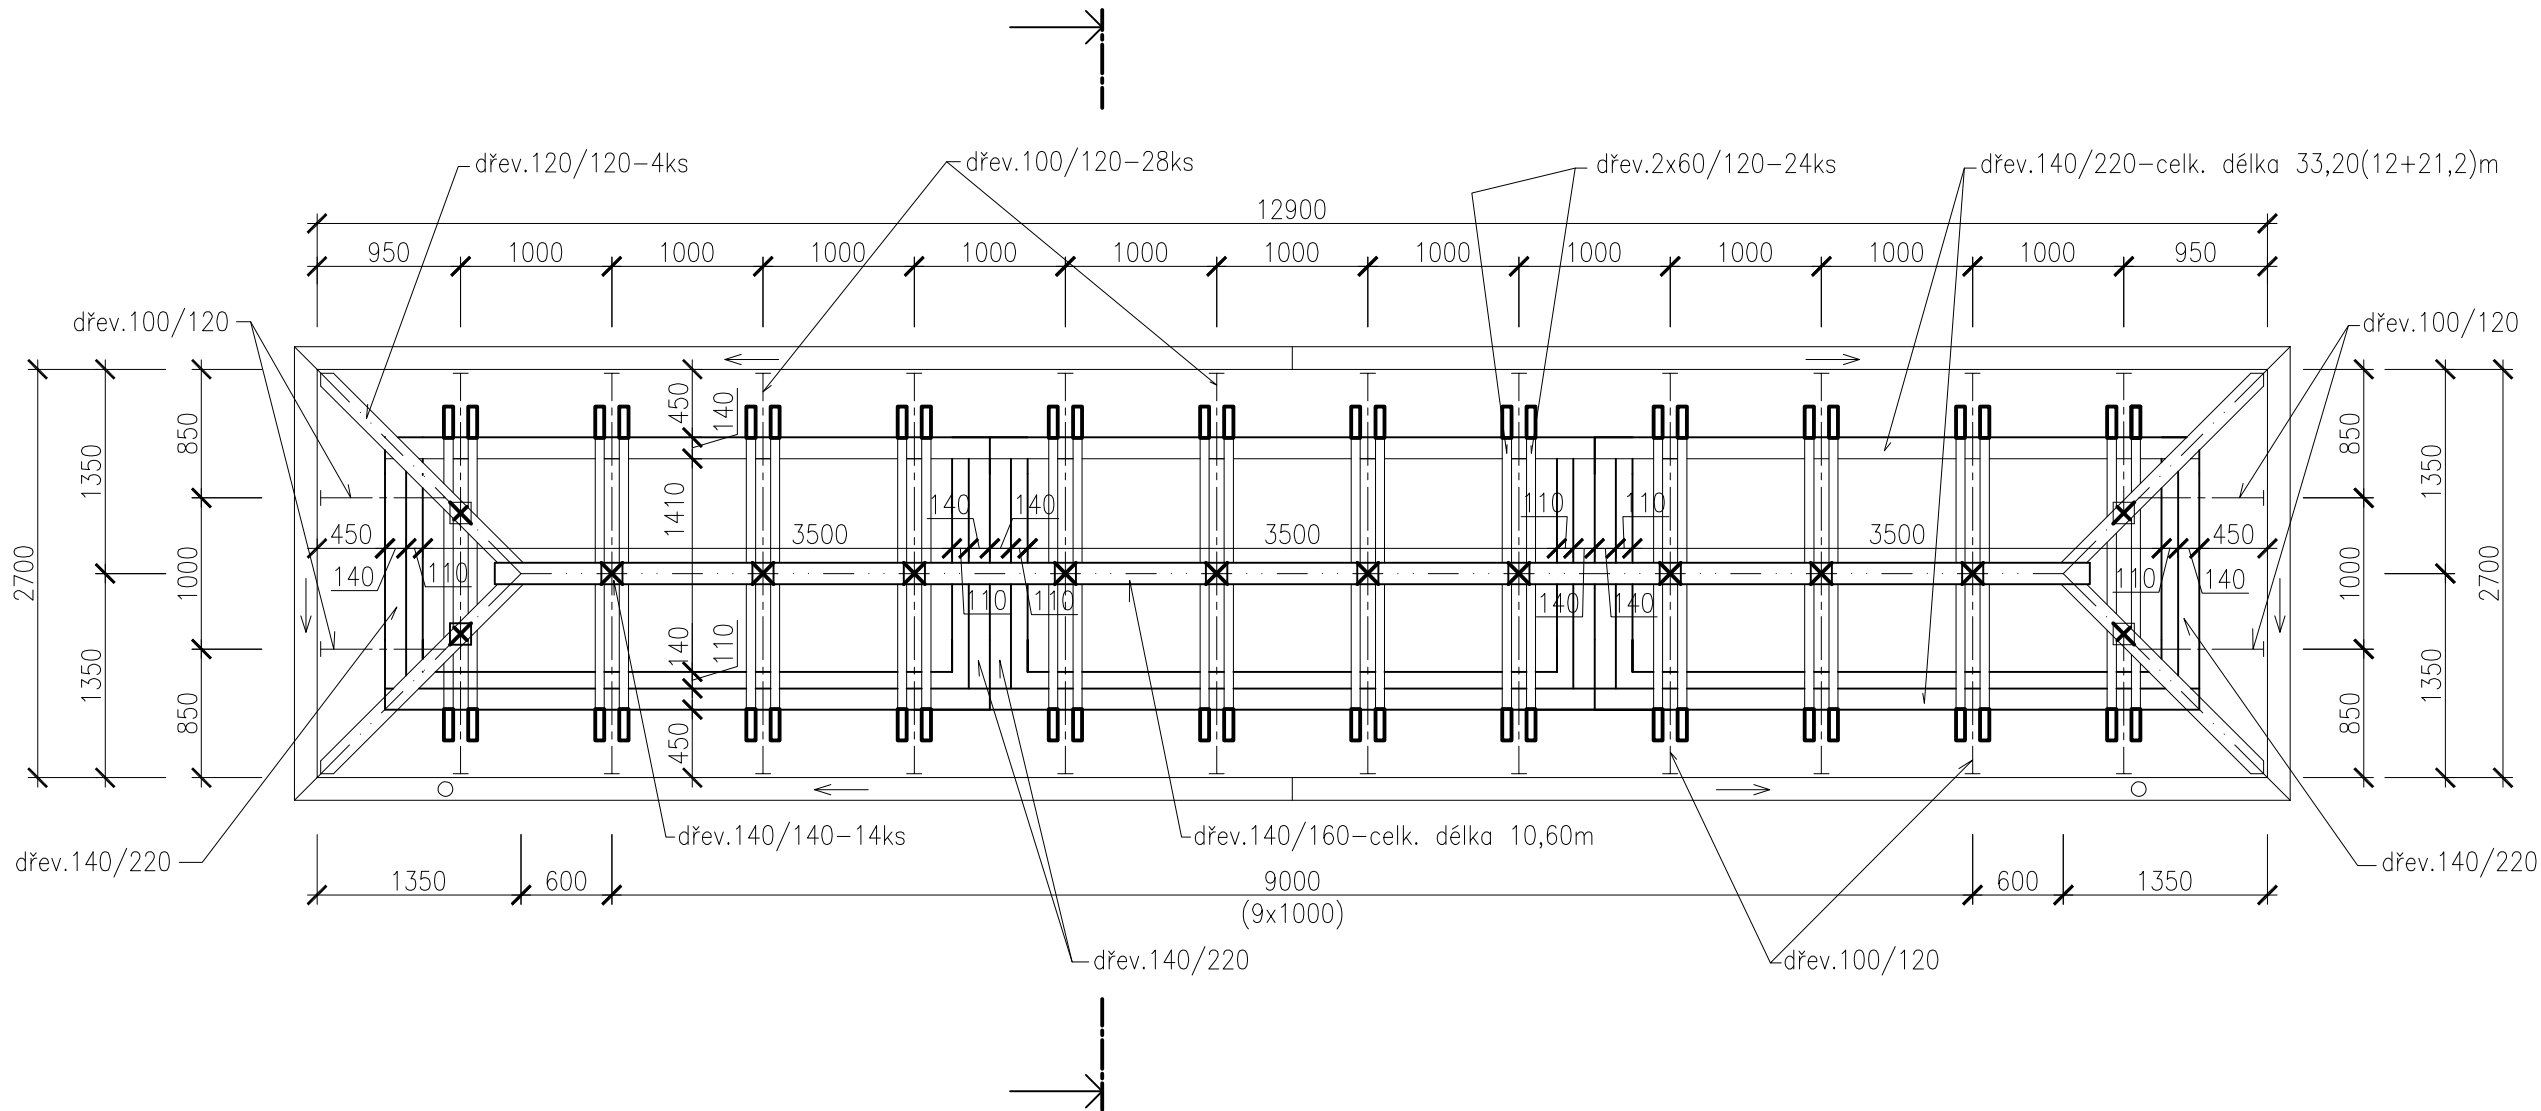
- 1) Všechny prvky krovu jsou hoblované!
- 2) Dřevěné prvky zastřešení přístřešku budou ošetřeny dvojnásobným bezbarvým nátěrem proti dřevokazným houbám a broukům. Dále budou opatřeny třívrstvým lazurovacím nátěrem, účinným proti UV záření a vlhkosti, odstín teak (střední hnědá).
- 3) Montážní ukotvení dřevěného krovu k betonovému přístřešku tvaru "U" je součástí dodavatelské dokumentace.
- 4) Montážní spoje dřevěného krovu jsou součástí dodavatelské dokumentace.
- 5) Použité dřevo krovu – jakostní třída S10, pevnostní třída C24.
