Technická specifikace zakázky
Oprava mostních objektů v úseku
Vamberk – Rokytnice v Orlických Horách

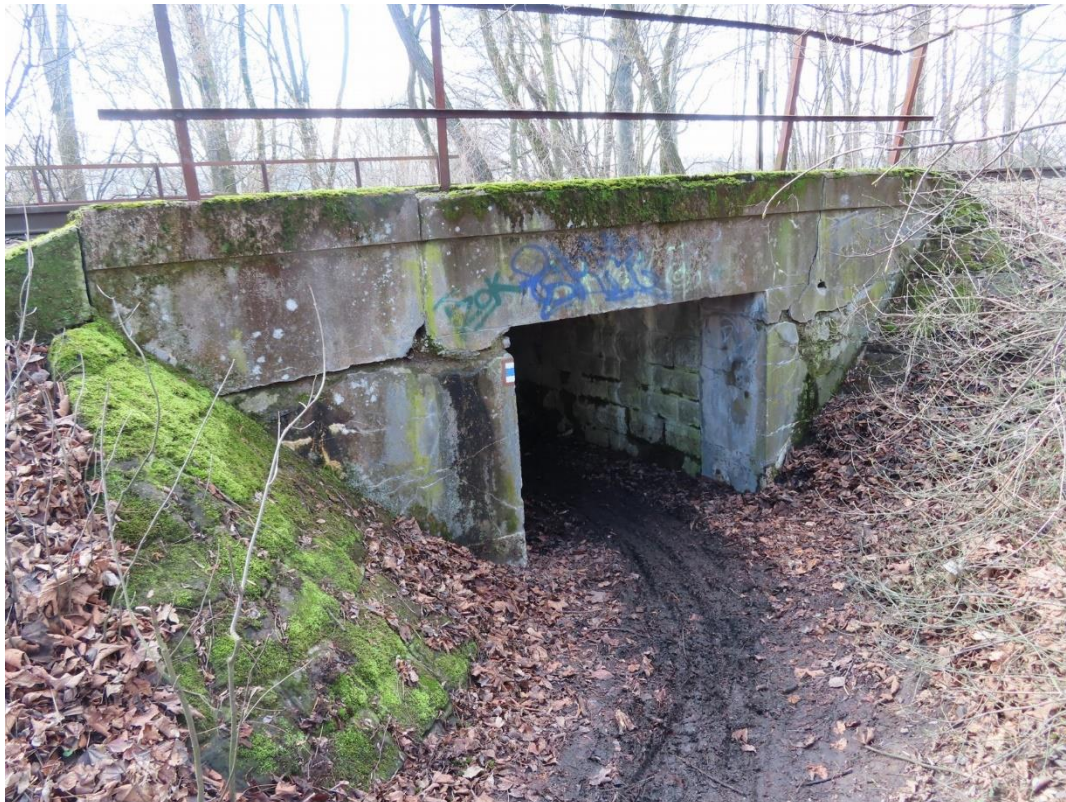
Objekt:	Propustek deskový kamenný
Evid. km:	0,685
Traťový úsek:	TÚ 1321 Doudleby nad Orlicí (mimo) – Rokytnice v Orł. Horách
GPS souřadnice:	50°6'23.974"N, 16°16'2.074"E

Bude odstraněna vegetace v okolí propustku, odtěžena přebytečná zemina v okolí svahových kuželů a říms. Svah v okolí propustku bude upraven. Zdivo objektu se očistí tryskáním křemičitým pískem. Kamenné části zdiva se hloubkově přespárují v rozsahu uvedeném v soupisu prací. Betonové části zdiva vč. říms objektu budou sanovány. Rozrušené části budou odstraněny a hloubkově reprofilovány. Realizace nového zábradlí na obou stranách vč. PKO. V otvoru bude sejmuta vrstva zeminy a bude položena kamenná dlažba do betonového lože. Dále dojde k předláždění kamenných kuželů. Opravná práce bude probíhat za kolejového provozu. Zařízení staveniště bude přednostně zřízeno na pozemcích SŽ. V jiném případě bude doložena smlouva o pronájmu dotčených pozemků a jejich následné uvedení do původního stavů. V průběhu stavby budou dodržovány platné drážní normy a předpisy.

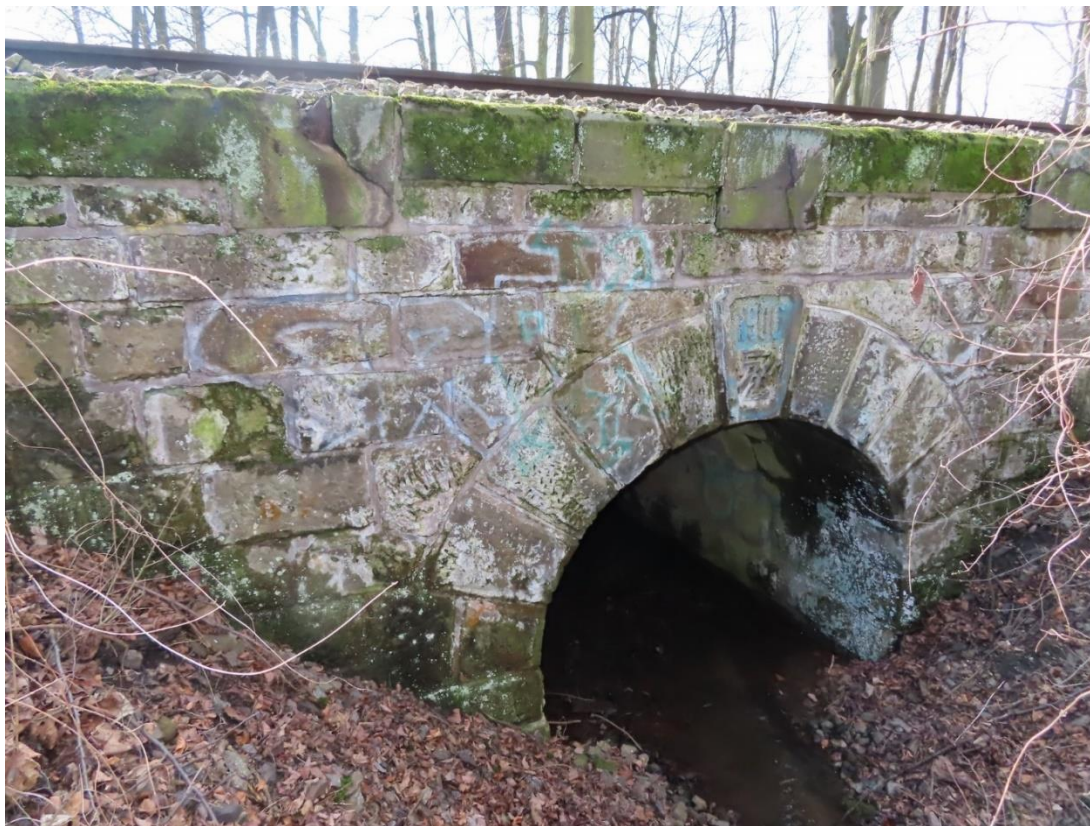
SO 02 - Propustek km 0,853

Objekt:	Propustek klenbový kamenný
Evid. km:	0,853
Trat'ový úsek:	TÚ 1321 Doudleby nad Orlicí (mimo) – Rokytnice v Orl. Horách
GPS souřadnice:	50°6'22.145"N, 16°16'10.017"E

Bude odstraněna vegetace v okolí propustku, odtěžena přebytečná zemina v okolí svahových kuželů a říms. Svah v okolí propustku bude upraven. Zdivo objektu se očistí tryskáním křemičitým pískem. Kamenné části zdiva se hloubkově přespárují v rozsahu uvedeném v soupisu prací. Římsa vpravo na objektu bude sanována. Rozvolněné, chybějící a nevyhovující části zdiva budou přezděny a chybějící kamenné prvky budou doplněny, nebo nahrazeny novými pískovcovými kameny. Na výtokové straně propustku se nacházejí rozvolněné břehové zídky, které budou částečně přezděny. Realizace nového zábradlí na obou stranách vč. PKO. V otvoru bude sejmuta vrstva zeminy a bude položena kamenná dlažba do betonového lože. Dále dojde k předláždění kamenných kuželů. Opravná práce bude probíhat za kolejového provozu. Zařízení staveniště bude přednostně zřízeno na pozemcích SŽ. V jiném případě bude doložena smlouva o pronájmu dotčených pozemků a jejich následné uvedení do původního stavů. V průběhu stavby budou dodržovány platné drážní normy a předpisy.

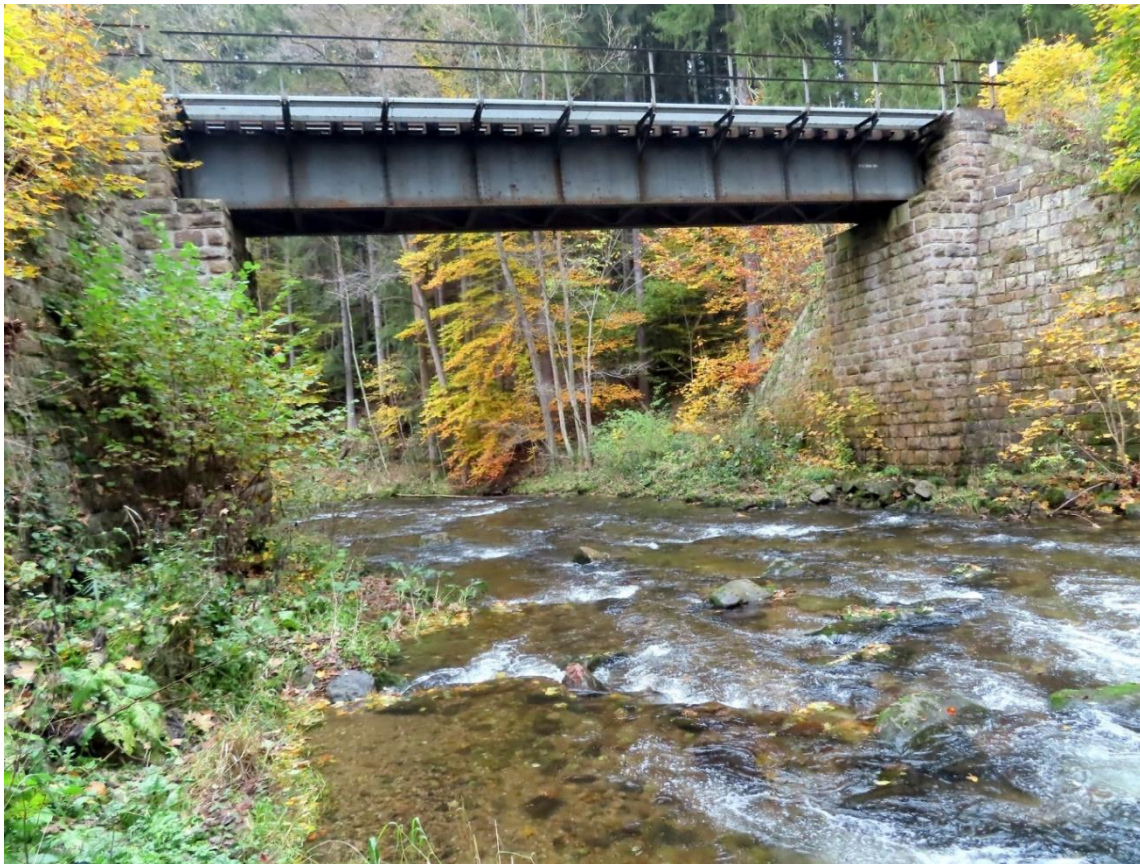
Objekt:	Most ocelový
Evid. km:	6,256
Trat'ový úsek:	TÚ 1321 Doudleby nad Orlicí (mimo) – Rokytnice v Orl. Horách
GPS souřadnice:	50°7'34.217"N, 16°19'46.109"E

Bude odstraněna vegetace v okolí propustku, odtěžena přebytečná zemina v okolí svahových kuželů a říms. Svah v okolí propustku bude upraven. Na mostě bude provedena obnova protikoroziční ochrany. Navržený ochranný protikoroziční povlak bude podle SŽDC S5/4 tab.4/1 ONS 14. Povrch všech částí OK bude otryskán na stupeň přípravy Sa 2 ½. Základní nátěr a mezivrstva budou epoxidové o tl. 80 µm a 120 µm. Vrchní nátěr bude polyurethanový o tl. 80 µm. Celková tloušťka nátěrového systému bude min 280 µm. Jednotlivé vrstvy nátěrů musí mít z důvodu kontroly, odlišný barevný odstín a tloušťky jednotlivých vrstev dle TP. Barevný odstín vrchního nátěru bude po dohodě upřesněn, dle vzorkovnice Deutsche Bahn. Pro nátěrové práce se zřídí závěsné lešení s ekologickou vanou k zamezení spadu při tryskání do okolí mostu. Opravná práce bude probíhat za kolejového provozu. Zařízení staveniště bude přednostně zřízeno na pozemcích SŽ. V jiném případě bude doložena smlouva o pronájmu dotčených pozemků a jejich následné uvedení do původního stavu. V průběhu stavby budou dodržovány platné drážní normy a předpisy.

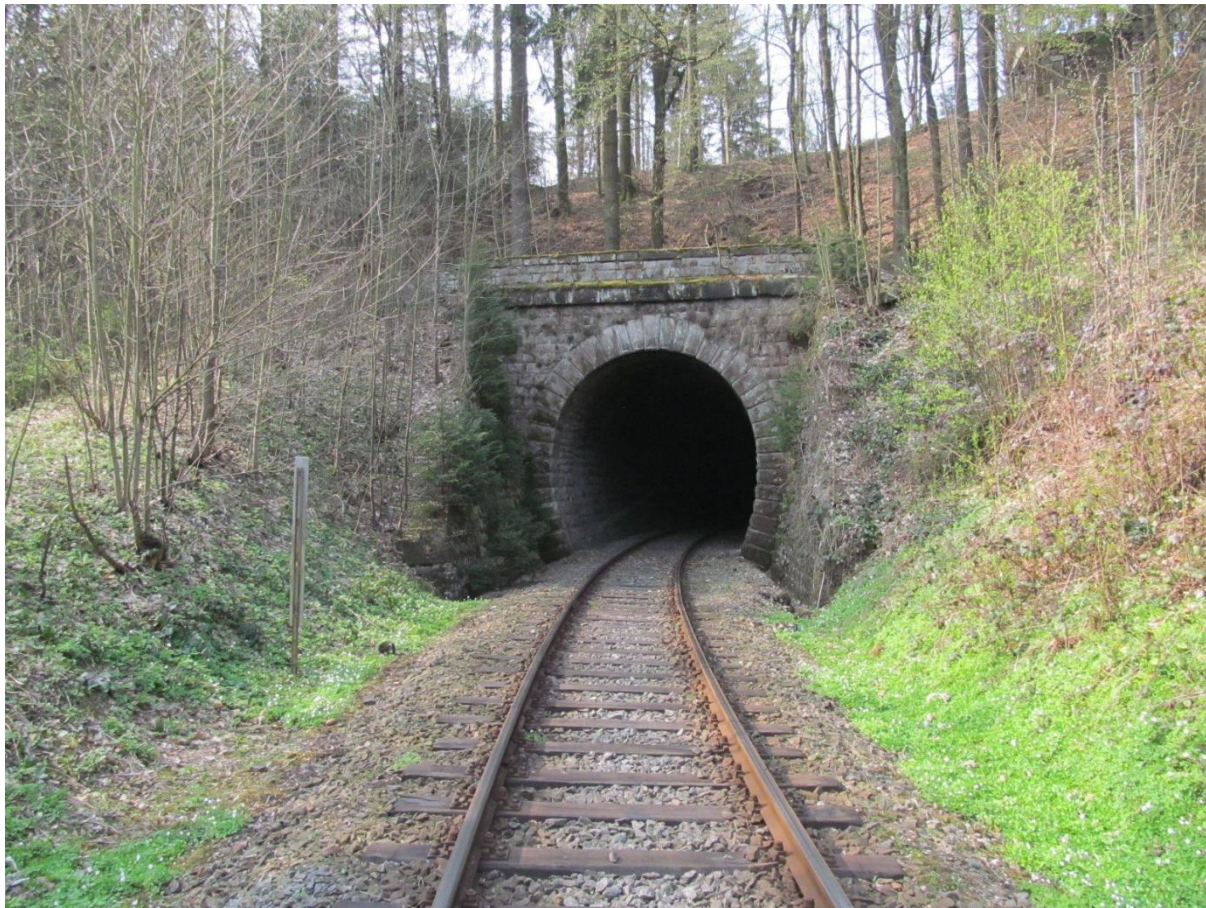
SO 04 - Tunel km 7,154 Rybenský

Objekt:	Tunel klenbový kamenný
Evid. km:	7,154
Trat'ový úsek:	TÚ 1321 Doudleby nad Orlicí (mimo) – Rokytnice v Orl. Horách
GPS souřadnice:	50°7'33.402"N, 16°20'29.117"E

Bude odstraněna vegetace v okolí tunelu, odstraněno zanesení říms křídel a nadportálových zdí. Svah v okolí tunelu bude upraven. Zdivo mostu se očistí tryskáním křemičitým pískem a hloubkově přespáruje v rozsahu uvedeném v soupisu prací. Rozrušená stávající malta bude odstraněna ze spár až na hloubku 80 mm. Provede se hloubkové spárování zdiva. Zajištění trhlín u portálu 1 a 2 ocelovými táhli systém Helifix. Zajištění průsaků v tunelových pasech chemickou injektáží a zřízení svodnic mezi jednotlivými tunelovými pasy k odvedení vody do tunelové odvodňovací stoky. Rozvolněné zdivo nadportálových zdí bude nově přezděno, dále se přezdí rozvolněné zdivo po odstraňování dřevinách vyrůstajících ze zdiva předortálových zdí. Opravné práce budou částečně probíhat za kolejového provozu a z části ve výluce. Zařízení staveniště bude přednostně zřízeno na pozemcích SŽ. V jiném případě bude doložena smlouva o pronájmu dotčených pozemků a jejich následné uvedení do původního stavu. V průběhu stavby budou dodržovány platné drážní normy a předpisy.

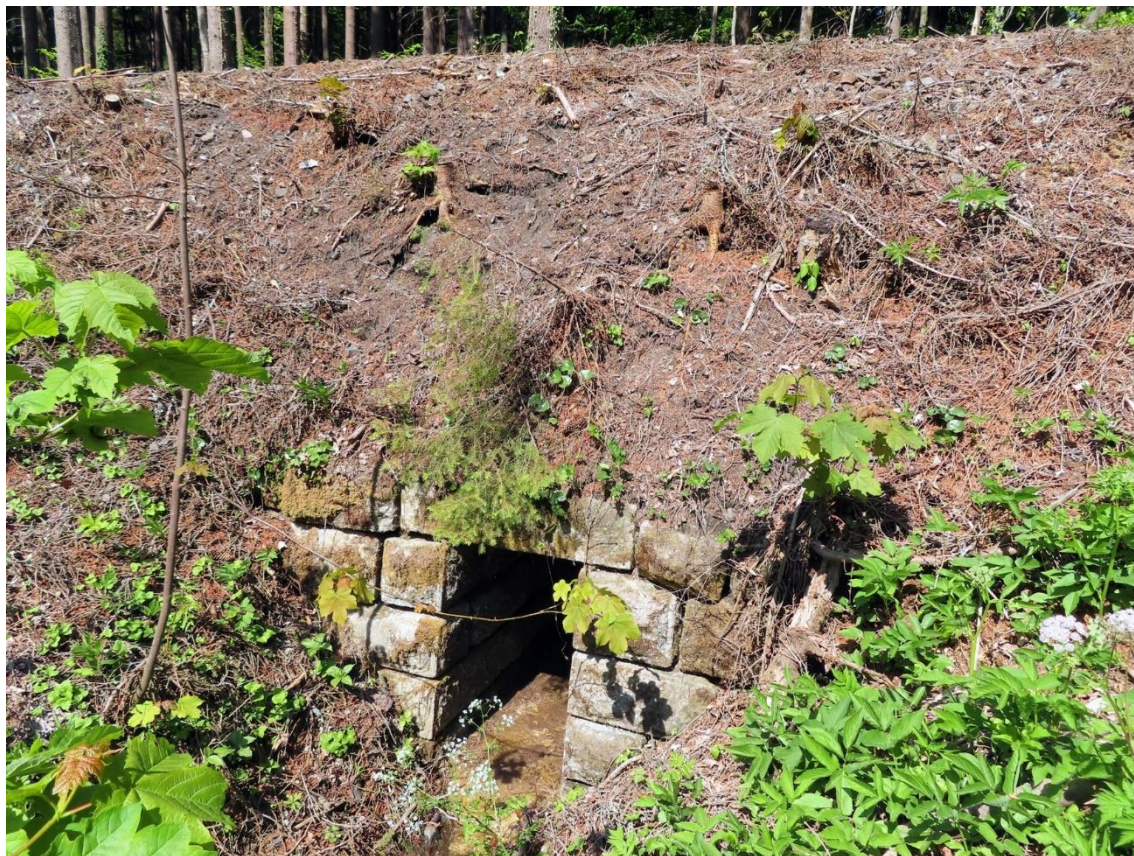
SO 05 – Propustek km 7,913

Objekt:	Propustek deskový kamenný
Evid. km:	7,913
Traťový úsek:	TÚ 1321 Doudleby nad Orlicí (mimo) – Rokytnice v Orl. Horách
GPS souřadnice:	50°7'51.847"N, 16°20'51.134"E

Bude odstraněna vegetace v okolí propustku, odtěžena přebytečná zemina v okolí svahových kuželů a říms. Svah v okolí propustku bude upraven. Zdivo objektu se očistí tryskáním křemičitým pískem. Kamenné části zdiva se hloubkově přespárují v rozsahu uvedeném v soupisu prací. Na objektu budou zřízeny dvě ŽB římsy a na ně bude osazeno nové třímadré zábradlí opatřené PKO. Rozvolněné, chybějící a nevyhovující části zdiva budou přezděny a chybějící kamenné prvky budou doplněny, nebo nahrazeny novými pískovcovými kameny. Dále dojde k odláždění svahových kuželů a části na vtoku a výtoku, odláždění bude zakončeno stabilizačními betonovými svahy. Opravná práce bude probíhat za kolejového provozu. Zařízení staveniště bude přednostně zřízeno na pozemcích SŽ. V jiném případě bude doložena smlouva o pronájmu dotčených pozemků a jejich následné uvedení do původního stavu. V průběhu stavby budou dodržovány platné drážní normy a předpisy.

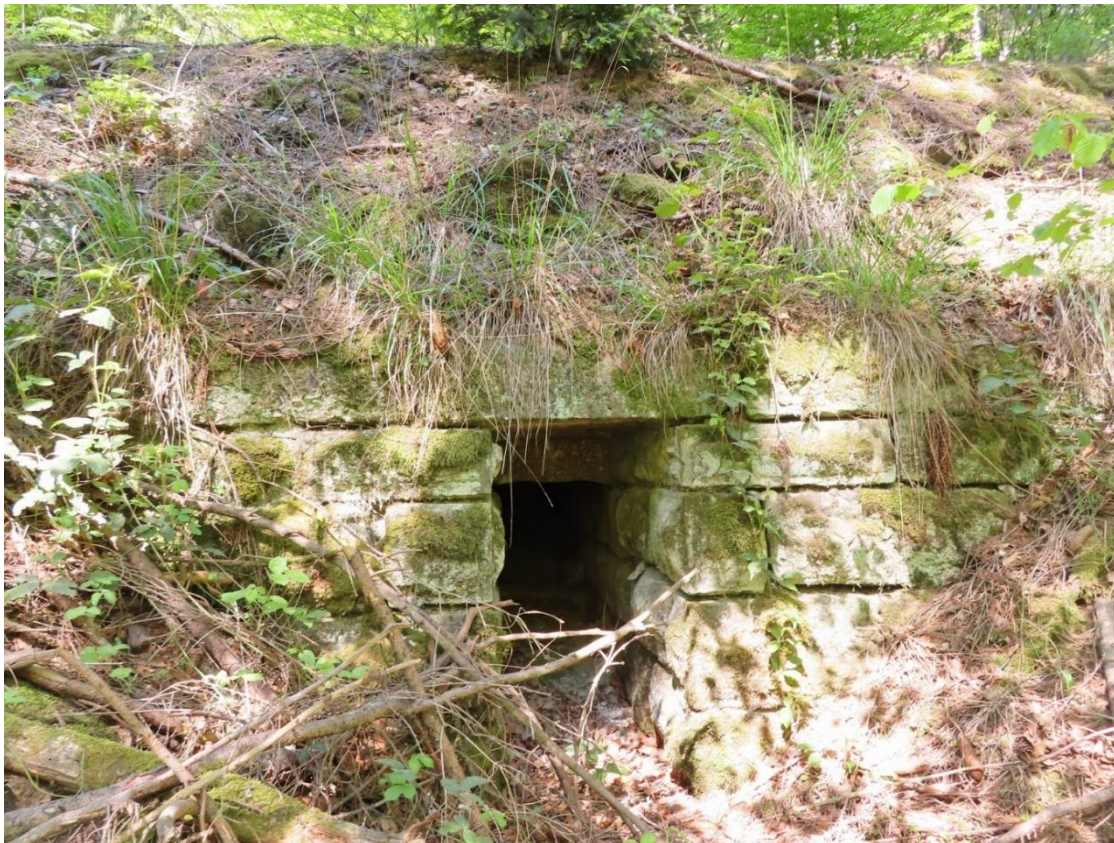
Objekt:	Propustek deskový kamenný
Evid. km:	8,612
Traťový úsek:	TÚ 1321 Doudleby nad Orlicí (mimo) – Rokytnice v Orl. Horách
GPS souřadnice:	50°8'6.666"N, 16°21'14.008"E

Bude odstraněna vegetace v okolí propustku, odtěžena přebytečná zemina v okolí svahových kuželů a říms. Svah v okolí propustku bude upraven. Zdivo objektu se očistí tryskáním křemičitým pískem. Kamenné části zdiva se hloubkově přespárují v rozsahu uvedeném v soupisu prací. Na objektu budou zřízeny dvě ŽB římsy a na ně bude osazeno nové třímadré zábradlí opatřené PKO. Rozvolněné, chybějící a nevyhovující části zdiva budou přezděny a chybějící kamenné prvky budou doplněny, nebo nahrazeny novými pískovcovými kameny. Dále dojde k odláždění svahových kuželů a části na vtoku a výtoku, odláždění bude zakončeno stabilizačními betonovými svahy. Opravná práce bude probíhat za kolejového provozu. Zařízení staveniště bude přednostně zřízeno na pozemcích SŽ. V jiném případě bude doložena smlouva o pronájmu dotčených pozemků a jejich následné uvedení do původního stavu. V průběhu stavby budou dodržovány platné drážní normy a předpisy.

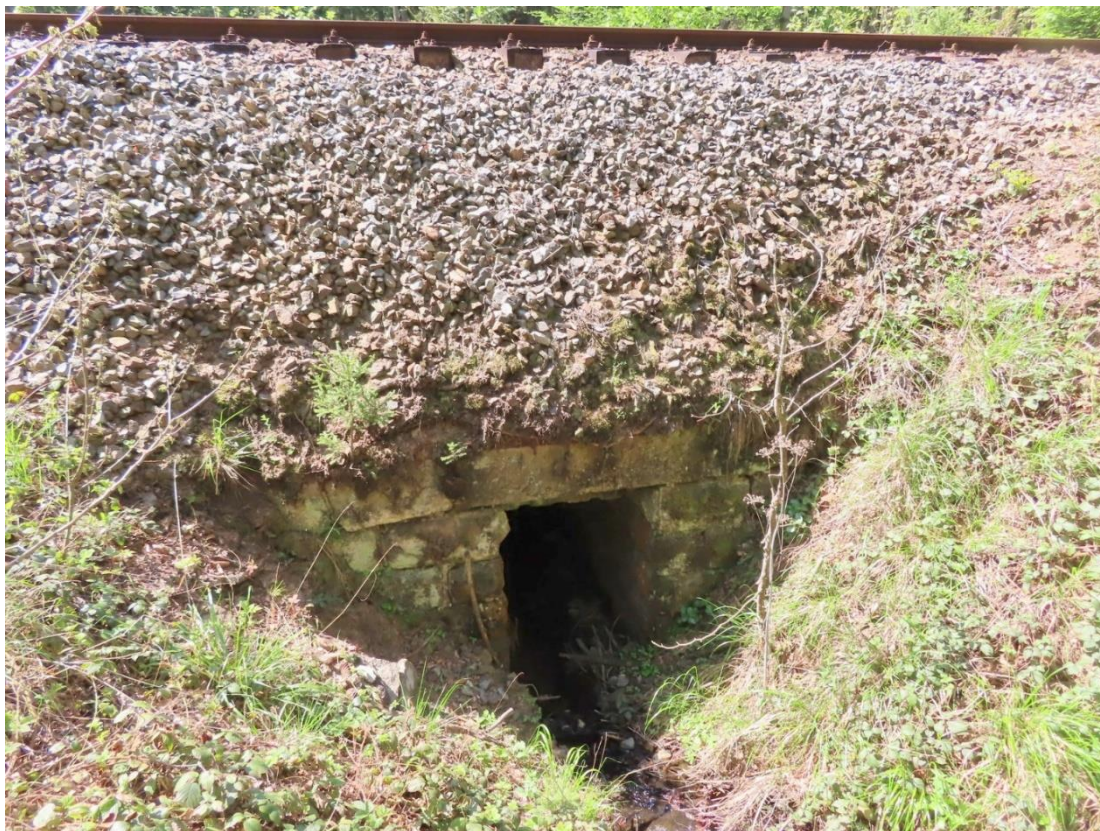
SO 07 – Propustek km 8,981

Objekt:	Propustek deskový kamenný
Evid. km:	8,981
Trat'ový úsek:	TÚ 1321 Doudleby nad Orlicí (mimo) – Rokytnice v Orl. Horách
GPS souřadnice:	50°8'11.318"N, 16°21'29.558"E

Bude odstraněna vegetace v okolí propustku, odtěžena přebytečná zemina v okolí svahových kuželů a říms. Svah v okolí propustku bude upraven. Zdivo objektu se očistí tryskáním křemičitým pískem. Kamenné části zdiva se hloubkově přespárují v rozsahu uvedeném v soupisu prací. Na objektu budou zřízeny dvě ŽB římsy a na ně bude osazeno nové třímadré zábradlí opatřené PKO. Rozvolněné, chybějící a nevyhovující části zdiva budou přezděny a chybějící kamenné prvky budou doplněny, nebo nahrazeny novými pískovcovými kameny. Dále dojde k odláždění svahových kuželů a části na vtoku a výtoku, odláždění bude zakončeno stabilizačními betonovými svahy. Opravná práce bude probíhat za kolejového provozu. Zařízení staveniště bude přednostně zřízeno na pozemcích SŽ. V jiném případě bude doložena smlouva o pronájmu dotčených pozemků a jejich následné uvedení do původního stavu. V průběhu stavby budou dodržovány platné drážní normy a předpisy.

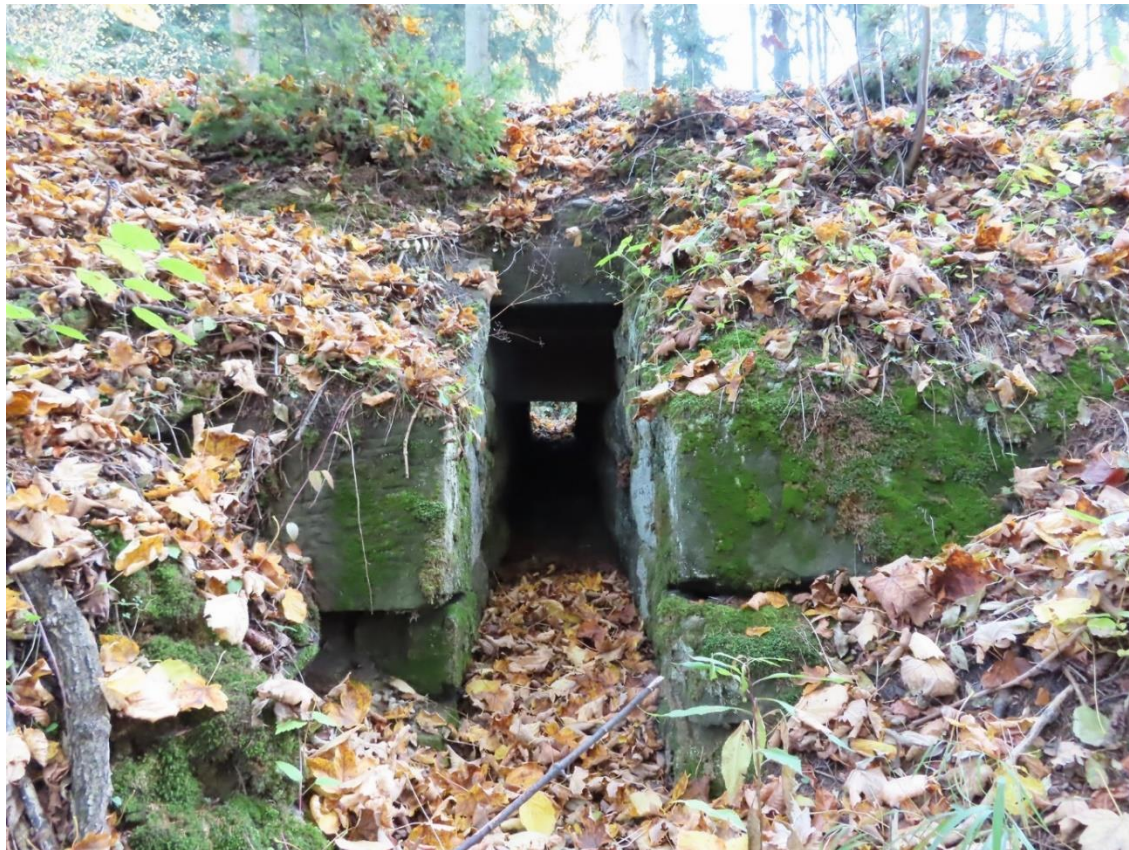
Objekt:	Propustek deskový kamenný
Evid. km:	12,588
Trat'ový úsek:	TÚ 1321 Doudleby nad Orlicí (mimo) – Rokytnice v Orl. Horách
GPS souřadnice:	50°8'47.968"N, 16°23'59.461"E

Bude odstraněna vegetace v okolí propustku, odtěžena přebytečná zemina v okolí svahových kuželů a říms. Svah v okolí propustku bude upraven. Zdivo objektu se očistí tryskáním křemičitým pískem. Kamenné části zdiva se hloubkově přespárují v rozsahu uvedeném v soupisu prací. Rozvolněné, chybějící a nevyhovující části zdiva budou přezděny a chybějící kamenné prvky budou doplněny, nebo nahrazeny novými pískovcovými kameny. Dále dojde k odláždění vtokové části (z dlažby se vytvoří nátoková šachta) a výtokové části, odláždění bude zakončeno stabilizačními betonovými svahy. Opravná práce bude probíhat za kolejového provozu. Zařízení staveniště bude přednostně zřízeno na pozemcích SŽ. V jiném případě bude doložena smlouva o pronájmu dotčených pozemků a jejich následné uvedení do původního stavu. V průběhu stavby budou dodržovány platné dražní normy a předpisy.

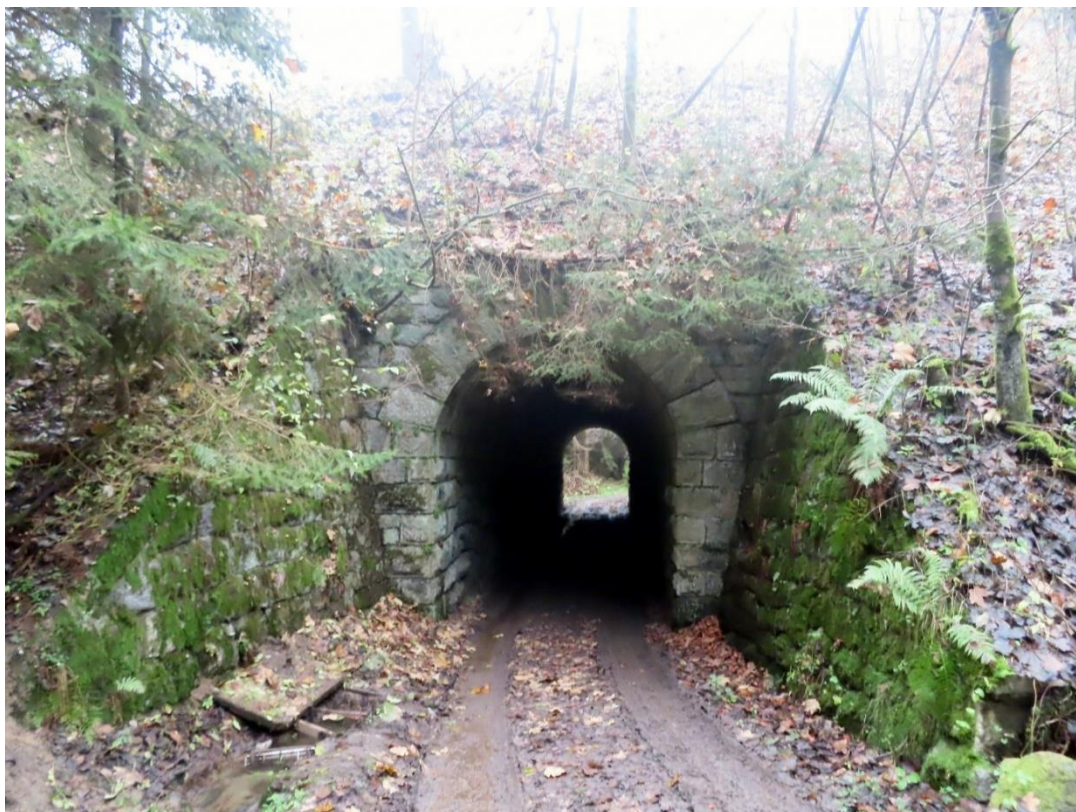
Objekt:	Most klenbový kamenný
Evid. km:	13,863
Trat'ový úsek:	TÚ 1321 Doudleby nad Orlicí (mimo) – Rokytnice v Orl. Horách
GPS souřadnice:	50°9'25.59"N, 16°24'23.636"E

Bude odstraněna vegetace v okolí mostu, odtěžena přebytečná zemina v okolí svahových kuželů a říms. Svah v okolí mostu bude upraven. Zdivo objektu se očistí tryskáním křemičitým pískem. Kamenné části zdiva se hloubkově přespárují v rozsahu uvedeném v soupisu prací. Na objektu budou zřízeny dvě ŽB římsy a na ně bude osazeno nové třímadré zábradlí opatřené PKO. Rozvolněné, chybějící a nevyhovující části zdiva budou přezděny a chybějící kamenné prvky budou doplněny, nebo nahrazeny novými pískovcovými kameny. Trhliny ve zdivu budou zajištěny ocelovými táhly systém Helifix. Opravná práce bude probíhat za kolejového provozu. Zařízení staveniště bude přednostně zřízeno na pozemcích SŽ. V jiném případě bude doložena smlouva o pronájmu dotčených pozemků a jejich následné uvedení do původního stavů. V průběhu stavby budou dodržovány platné dražní normy a předpisy.

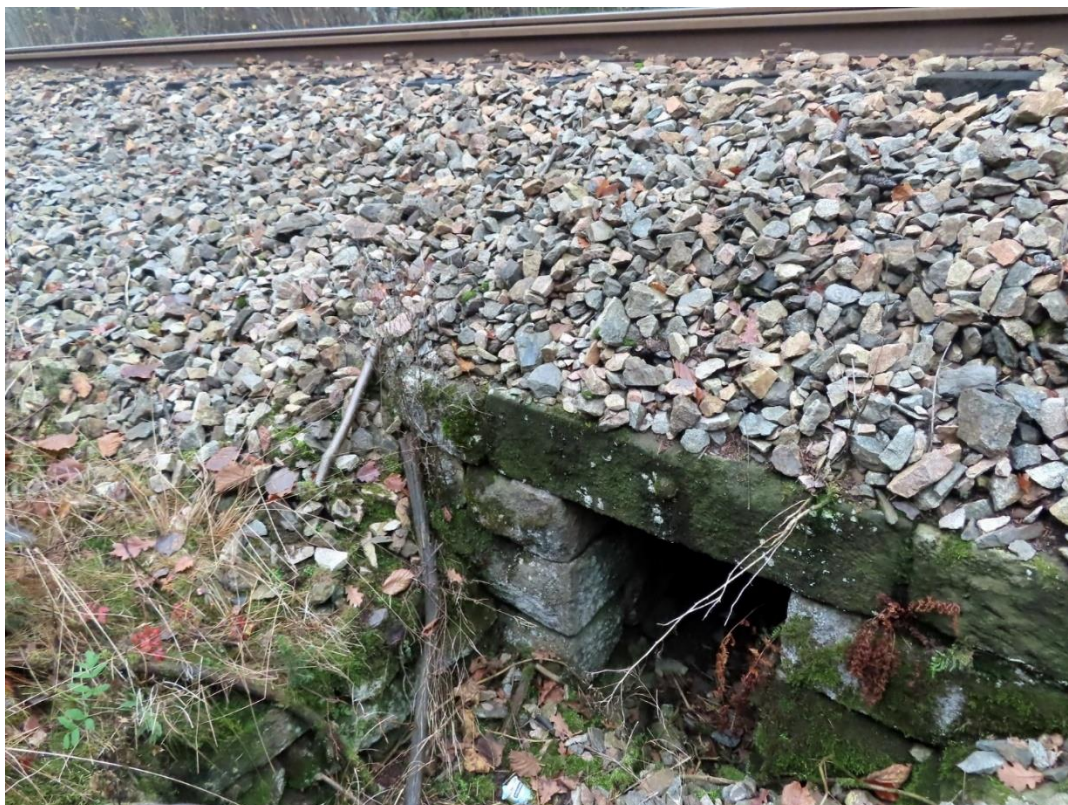
Objekt:	Propustek deskový kamenný
Evid. km:	14,136
Traťový úsek:	TÚ 1321 Doudleby nad Orlicí (mimo) – Rokytnice v Orł. Horách
GPS souřadnice:	50°9'33.279"N, 16°24'28.9"E

Bude odstraněna vegetace v okolí propustku, odtěžena přebytečná zemina v okolí svahových kuželů a říms. Svah v okolí propustku bude upraven. Zdivo objektu se očistí tryskáním křemičitým pískem. Kamenné části zdiva se hloubkově přespárují v rozsahu uvedeném v soupisu prací. Na objektu budou zřízeny dvě ŽB římsy a na ně bude osazeno nové třímadré zábradlí opatřené PKO. Rozvolněné, chybějící a nevyhovující části zdiva budou přezděny a chybějící kamenné prvky budou doplněny, nebo nahrazeny novými pískovcovými kameny. Dále dojde k odláždění vtokové části (z dlažby se vytvoří nátoková šachta) a výtokové části, odláždění bude zakončeno stabilizačními betonovými svahy. Opravná práce bude probíhat za kolejového provozu. Zařízení staveniště bude přednostně zřízeno na pozemcích SŽ. V jiném případě bude doložena smlouva o pronájmu dotčených pozemků a jejich následné uvedení do původního stavů. V průběhu stavby budou dodržovány platné drážní normy a předpisy.

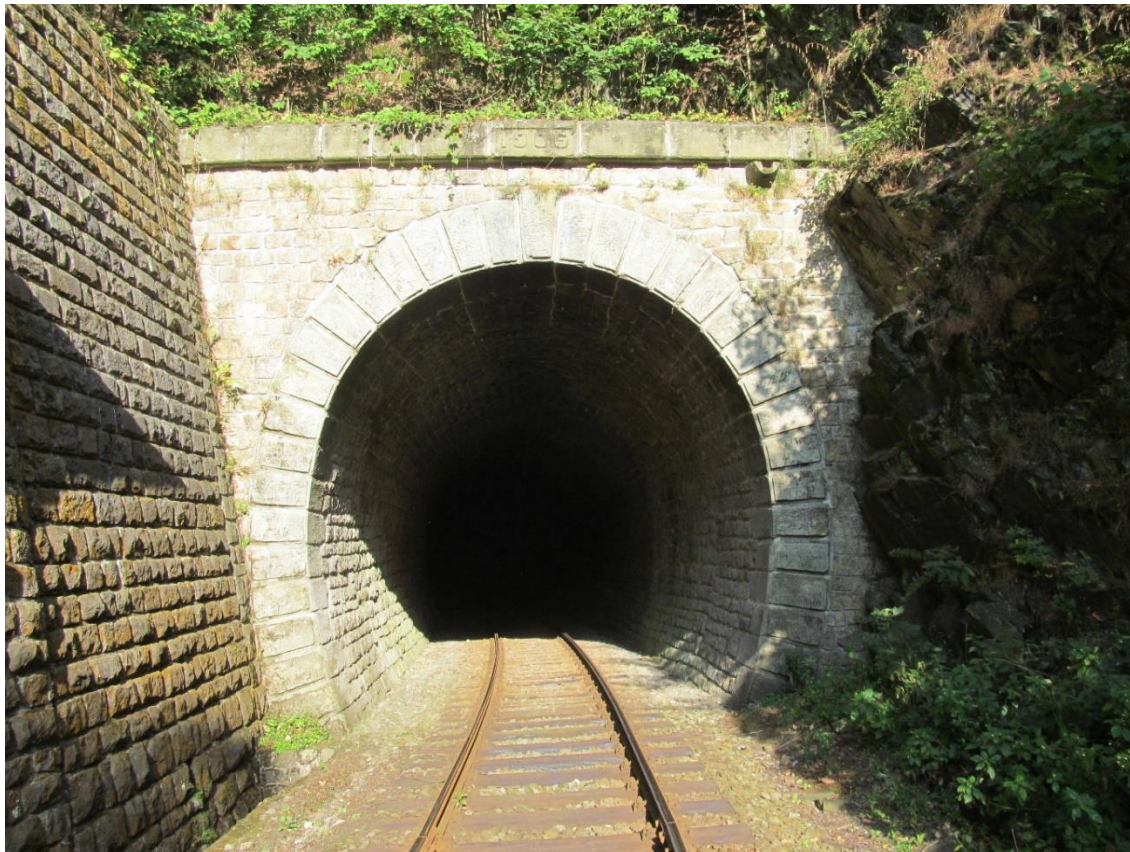
SO 11 – Tunel km 14,395 Pěčínský

Objekt:	Tunel klenbový kamenný
Evid. km:	14,395
Traťový úsek:	TÚ 1321 Doudleby nad Orlicí (mimo) – Rokytnice v Orl. Horách
GPS souřadnice:	50°9'38.006"N, 16°24'39.507"E

Bude odstraněna vegetace v okolí tunelu, odstraněno zanesení říms křídel a nadportálových zdí. Svah v okolí tunelu bude upraven. Zdivo mostu se očistí tryskáním křemičitým pískem a hloubkově přespáruje v rozsahu uvedeném v soupisu prací. Rozrušená stávající malta bude odstraněna ze spár až na hloubku 80 mm. Provede se hloubkové spárování zdiva. Zajištění průsaků v tunelových pasech chemickou injektáží a zřízení svodnic mezi jednotlivými tunelovými pasy k odvedení vody do tunelové odvodňovací stoky. Rozvolněné zdivo nadportálových zdí bude nově přezděno, dále se přezdí rozvolněné zdivo po odstraňovaných dřevinách vyrůstajících ze zdiva předortálových zdí. Opravné práce budou částečně probíhat za kolejového provozu a z části ve výluce. Zařízení staveniště bude přednostně zřízeno na pozemcích SŽ. V jiném případě bude doložena smlouva o pronájmu dotčených pozemků a jejich následné uvedení do původního stavu. V průběhu stavby budou dodržovány platné drážní normy a předpisy.

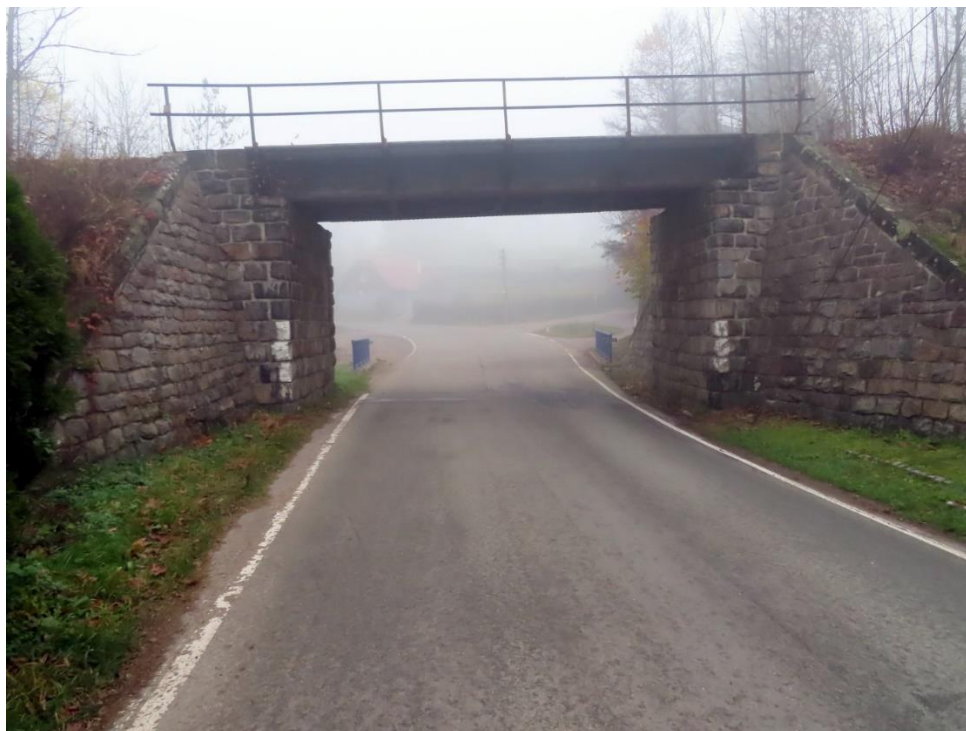
Objekt:	Most ocelový
Evid. km:	14,826
Trat'ový úsek:	TÚ 1321 Doudleby nad Orlicí (mimo) – Rokytnice v Orl. Horách
GPS souřadnice:	50°9'32.978"N, 16°24'58.891"E

Bude odstraněna vegetace v okolí propustku, odtěžena přebytečná zemina v okolí svahových kuželů a říms. Zdivo mostu se očistí tryskáním křemičitým pískem a hloubkově přespáruje v rozsahu uvedeném v soupisu prací. Rozrušená stávající malta bude odstraněna ze spár až na hloubku 80 mm. Provede se hloubkové spárování zdiva. Opěry mostu budou injektovány cementovou injektážní směsí. Na mostě bude doplněno 3.madlo zábradlí. Svah v okolí propustku bude upraven. Na mostě bude provedena obnova protikorozi ochrany. Navržený ochranný protikorozi povlak bude podle SŽDC S5/4 tab.4/1 ONS 14. Povrch všech částí OK bude otryskán na stupeň přípravy Sa 2 ½. Základní nátěr a mezivrstva budou epoxidové o tl. 80 µm a 120 µm. Vrchní nátěr bude polyurethanový o tl. 80 µm. Celková tloušťka nátěrového systému bude min 280 µm. Jednotlivé vrstvy nátěrů musí mít z důvodu kontroly, odlišný barevný odstín a tloušťky jednotlivých vrstev dle TP. Barevný odstín vrchního nátěru bude po dohodě upřesněn, dle vzorkovnice Deutsche Bahn. Pro nátěrové práce se zřídí závěsné lešení s ekologickou vanou k zamezení spadu při tryskání do okolí mostu. Opravná práce bude probíhat za kolejového provozu. A silničního provozu pod mostem. Bude nutné projednat a zařídit si DIO (dopravně informační omezení). Zařízení staveniště bude přednostně zřízeno na pozemcích SŽ. V jiném případě bude doložena smlouva o pronájmu dotčených pozemků a jejich následné uvedení do původního stavu. V průběhu stavby budou dodržovány platné drážní normy a předpisy.

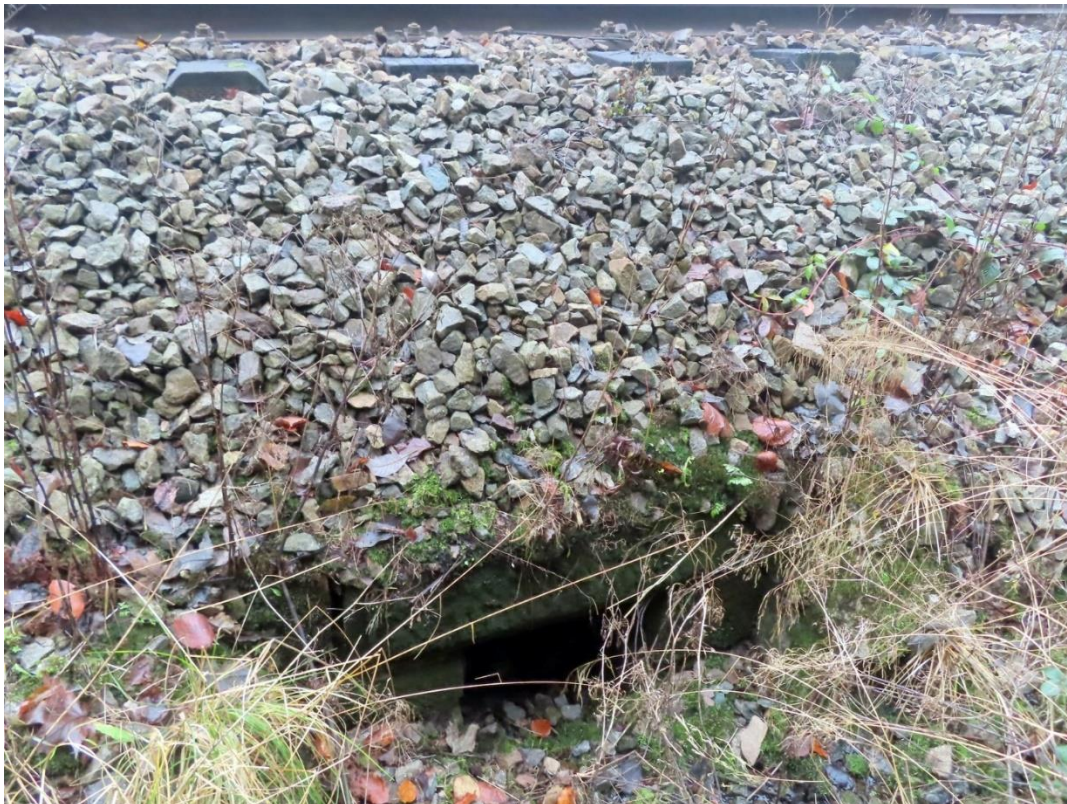
Objekt:	Propustek deskový kamenný
Evid. km:	14,941
Traťový úsek:	TÚ 1321 Doudleby nad Orlicí (mimo) – Rokytnice v Orł. Horách
GPS souřadnice:	50°9'34.003"N, 16°25'4.405"E

Odstranění stávajícího deskového propustku a jeho nahrazení flexibilní ocelovou troubou DN 1000mm. Na opravnou akci propustku je zpracována projektová dokumentace. Opravná práce bude probíhat za vyloučení provozu. Práce na tomto objektu bude nutno koordinovat s investiční stavbou dvou mostních objektů v km 8,202 a 10,210, které budou souběžně probíhat s opravou tohoto propustku. Zařízení staveniště bude přednostně zřízeno na pozemcích SŽ. V jiném případě bude doložena smlouva o pronájmu dotčených pozemků a jejich následné uvedení do původního stavu. V průběhu stavby budou dodržovány platné drážní normy a předpisy.

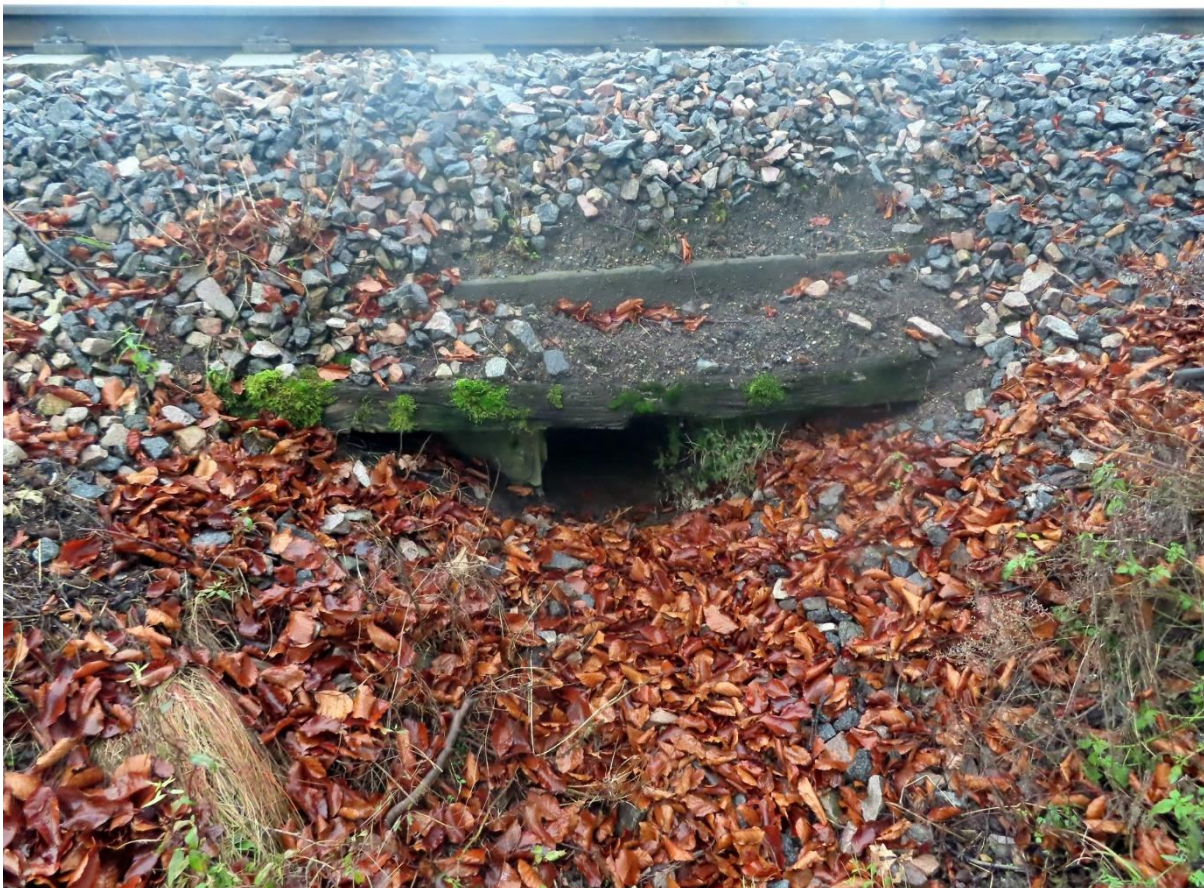
Objekt:	Propustek deskový kamenný
Evid. km:	16,743
Trat'ový úsek:	TÚ 1321 Doudleby nad Orlicí (mimo) – Rokytnice v Orl. Horách
GPS souřadnice:	50°9'59.778"N, 16°26'15.404"E

Odstranění stávajícího deskového propustku a jeho nahrazení flexibilní ocelovou troubou DN 1000mm. Na opravnou akci propustku je zpracována projektová dokumentace. Opravná práce bude probíhat za vyloučení provozu. Práce na tomto objektu bude nutno koordinovat s investiční stavbou dvou mostních objektů v km 8,202 a 10,210, které budou souběžně probíhat s opravou tohoto propustku. Zařízení staveniště bude přednostně zřízeno na pozemcích SŽ. V jiném případě bude doložena smlouva o pronájmu dotčených pozemků a jejich následné uvedení do původního stavu. V průběhu stavby budou dodržovány platné drážní normy a předpisy.

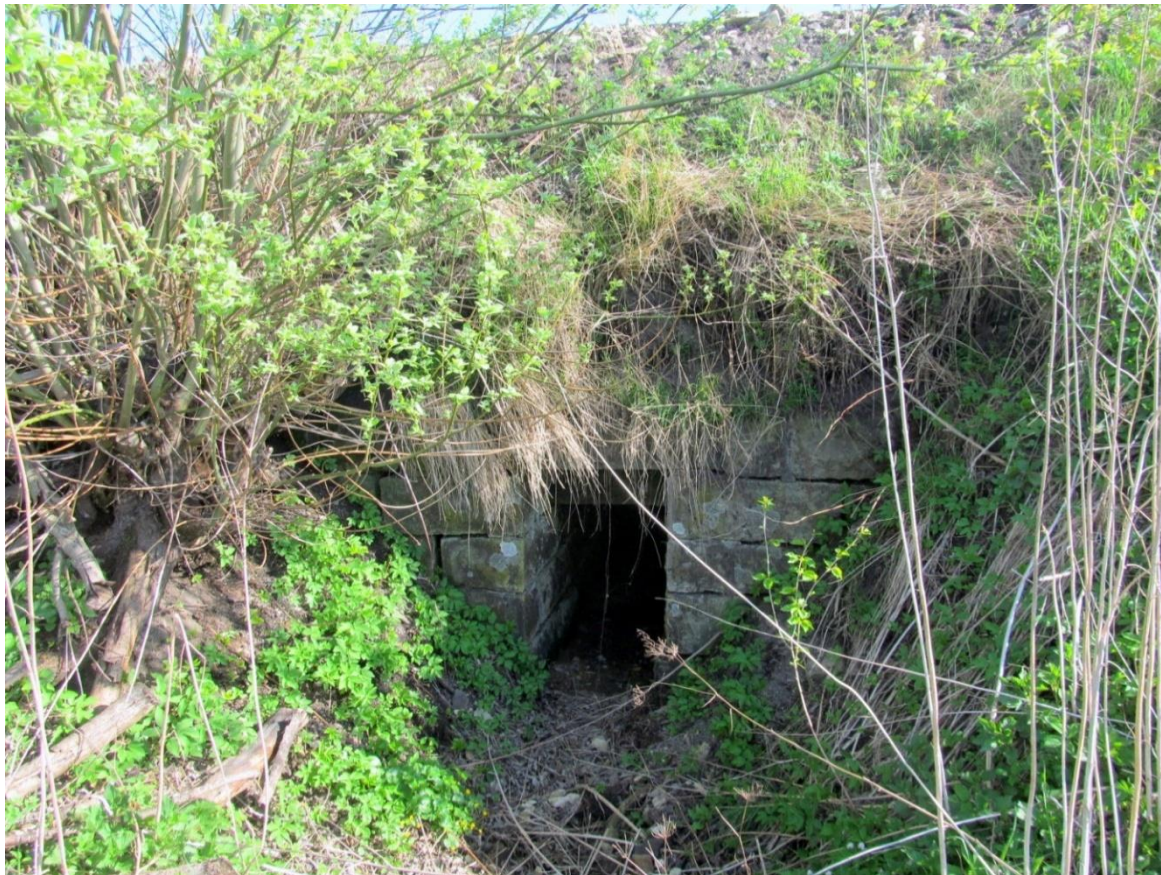
Objekt:	Propustek deskový kamenný
Evid. km:	17,487
Traťový úsek:	TÚ 1321 Doudleby nad Orlicí (mimo) – Rokytnice v Orl. Horách
GPS souřadnice:	50°9'47.101"N, 16°26'46.866"E

Bude odstraněna vegetace v okolí propustku, odtěžena přebytečná zemina v okolí svahových kuželů a říms. Svah v okolí propustku bude upraven. Zdivo objektu se očistí tryskáním křemičitým pískem. Kamenné části zdiva se hloubkově přespárují v rozsahu uvedeném v soupisu prací. Na objektu budou zřízeny dvě ŽB čela ukotvená ke stávajícím kamenným čelům (dříky), na tyto dříky budou provedeny nové ŽB římsy a na ně bude osazeno nové třímadré zábradlí opatřené PKO. Rozvolněné, chybějící a nevyhovující části zdiva budou přezděny a chybějící kamenné prvky budou doplněny, nebo nahrazeny novými pískovcovými kameny. Dále dojde k odláždění uvnitř otvoru, vtokové části a výtokové části, odláždění bude zakončeno stabilizačními betonovými prahy. Opravná práce bude probíhat za kolejového provozu. Zařízení staveniště bude přednostně zřízeno na pozemcích SŽ. V jiném případě bude doložena smlouva o pronájmu dotčených pozemků a jejich následné uvedení do původního stavu. V průběhu stavby budou dodržovány platné dražní normy a předpisy.

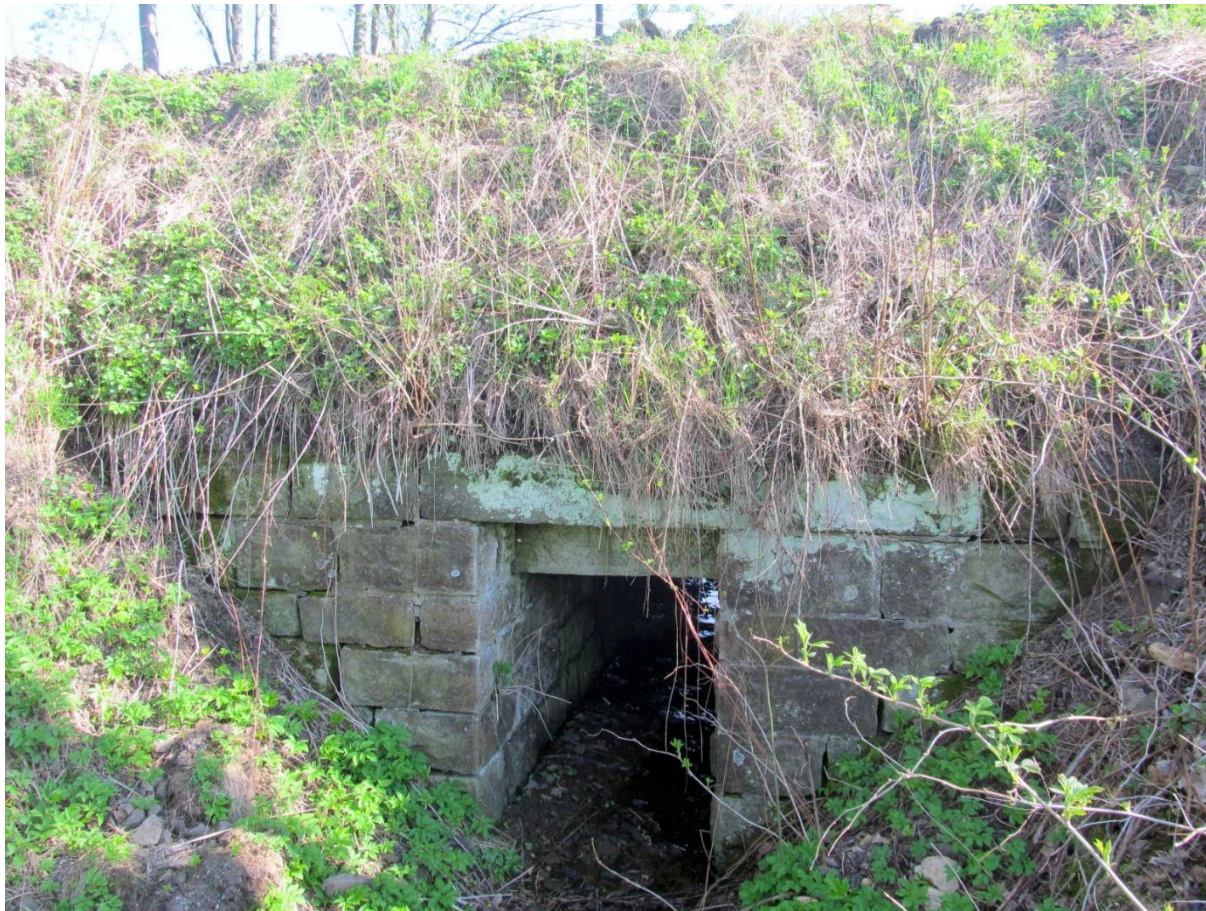
Objekt:	Propustek deskový kamenný
Evid. km:	18,008
Trat'ový úsek:	TÚ 1321 Doudleby nad Orlicí (mimo) – Rokytnice v Orl. Horách
GPS souřadnice:	50°9'41.644"N, 16°27'11.69"E

Bude odstraněna vegetace v okolí propustku, odtěžena přebytečná zemina v okolí svahových kuželů a říms. Svah v okolí propustku bude upraven. Zdivo objektu se očistí tryskáním křemičitým pískem. Kamenné části zdiva se hloubkově přespárují v rozsahu uvedeném v soupisu prací. Na objektu budou zřízeny dvě ŽB čela ukotvená ke stávajícím kamenným čelům (dříky), na tyto dříky budou provedeny nové ŽB římsy a na ně bude osazeno nové třímadré zábradlí opatřené PKO. Rozvolněné, chybějící a nevyhovující části zdiva budou přezděny a chybějící kamenné prvky budou doplněny, nebo nahrazeny novými pískovcovými kameny. Dále dojde k odláždění uvnitř otvoru, vtokové části a výtokové části, odláždění bude zakončeno stabilizačními betonovými prahy. Opravná práce bude probíhat za kolejového provozu. Zařízení staveniště bude přednostně zřízeno na pozemcích SŽ. V jiném případě bude doložena smlouva o pronájmu dotčených pozemků a jejich následné uvedení do původního stavu. V průběhu stavby budou dodržovány platné drážní normy a předpisy.
