Obec :	Ostružná (569330)	Zodpovědný projektant		
K.Ú. :	Ostružná (716219)	Ing. Chaloupka Jaroslav		
Parc.č. :	p.č. st.167, st.375, st.374, 932/3, 1008/7	Vypracoval:		
Investor :	Správa železnic, státní organizace Oblastní ředitelství Olomouc Nerudova 1, 779 00 Olomouc	Jakubčo Martin		
		Stupeň PD: Společné územní a stavební řízení		
Název stavby :	„Rekonstrukce výpravní budovy v žst. Ostružná“	Datum:	03.2020	
		Formát:	A2	
		Měřítko:	1:50	
Název výkresu :	3.NP - NÁVRH STAVEBNÍCH ÚPRAV	Číslo výkresu:	20

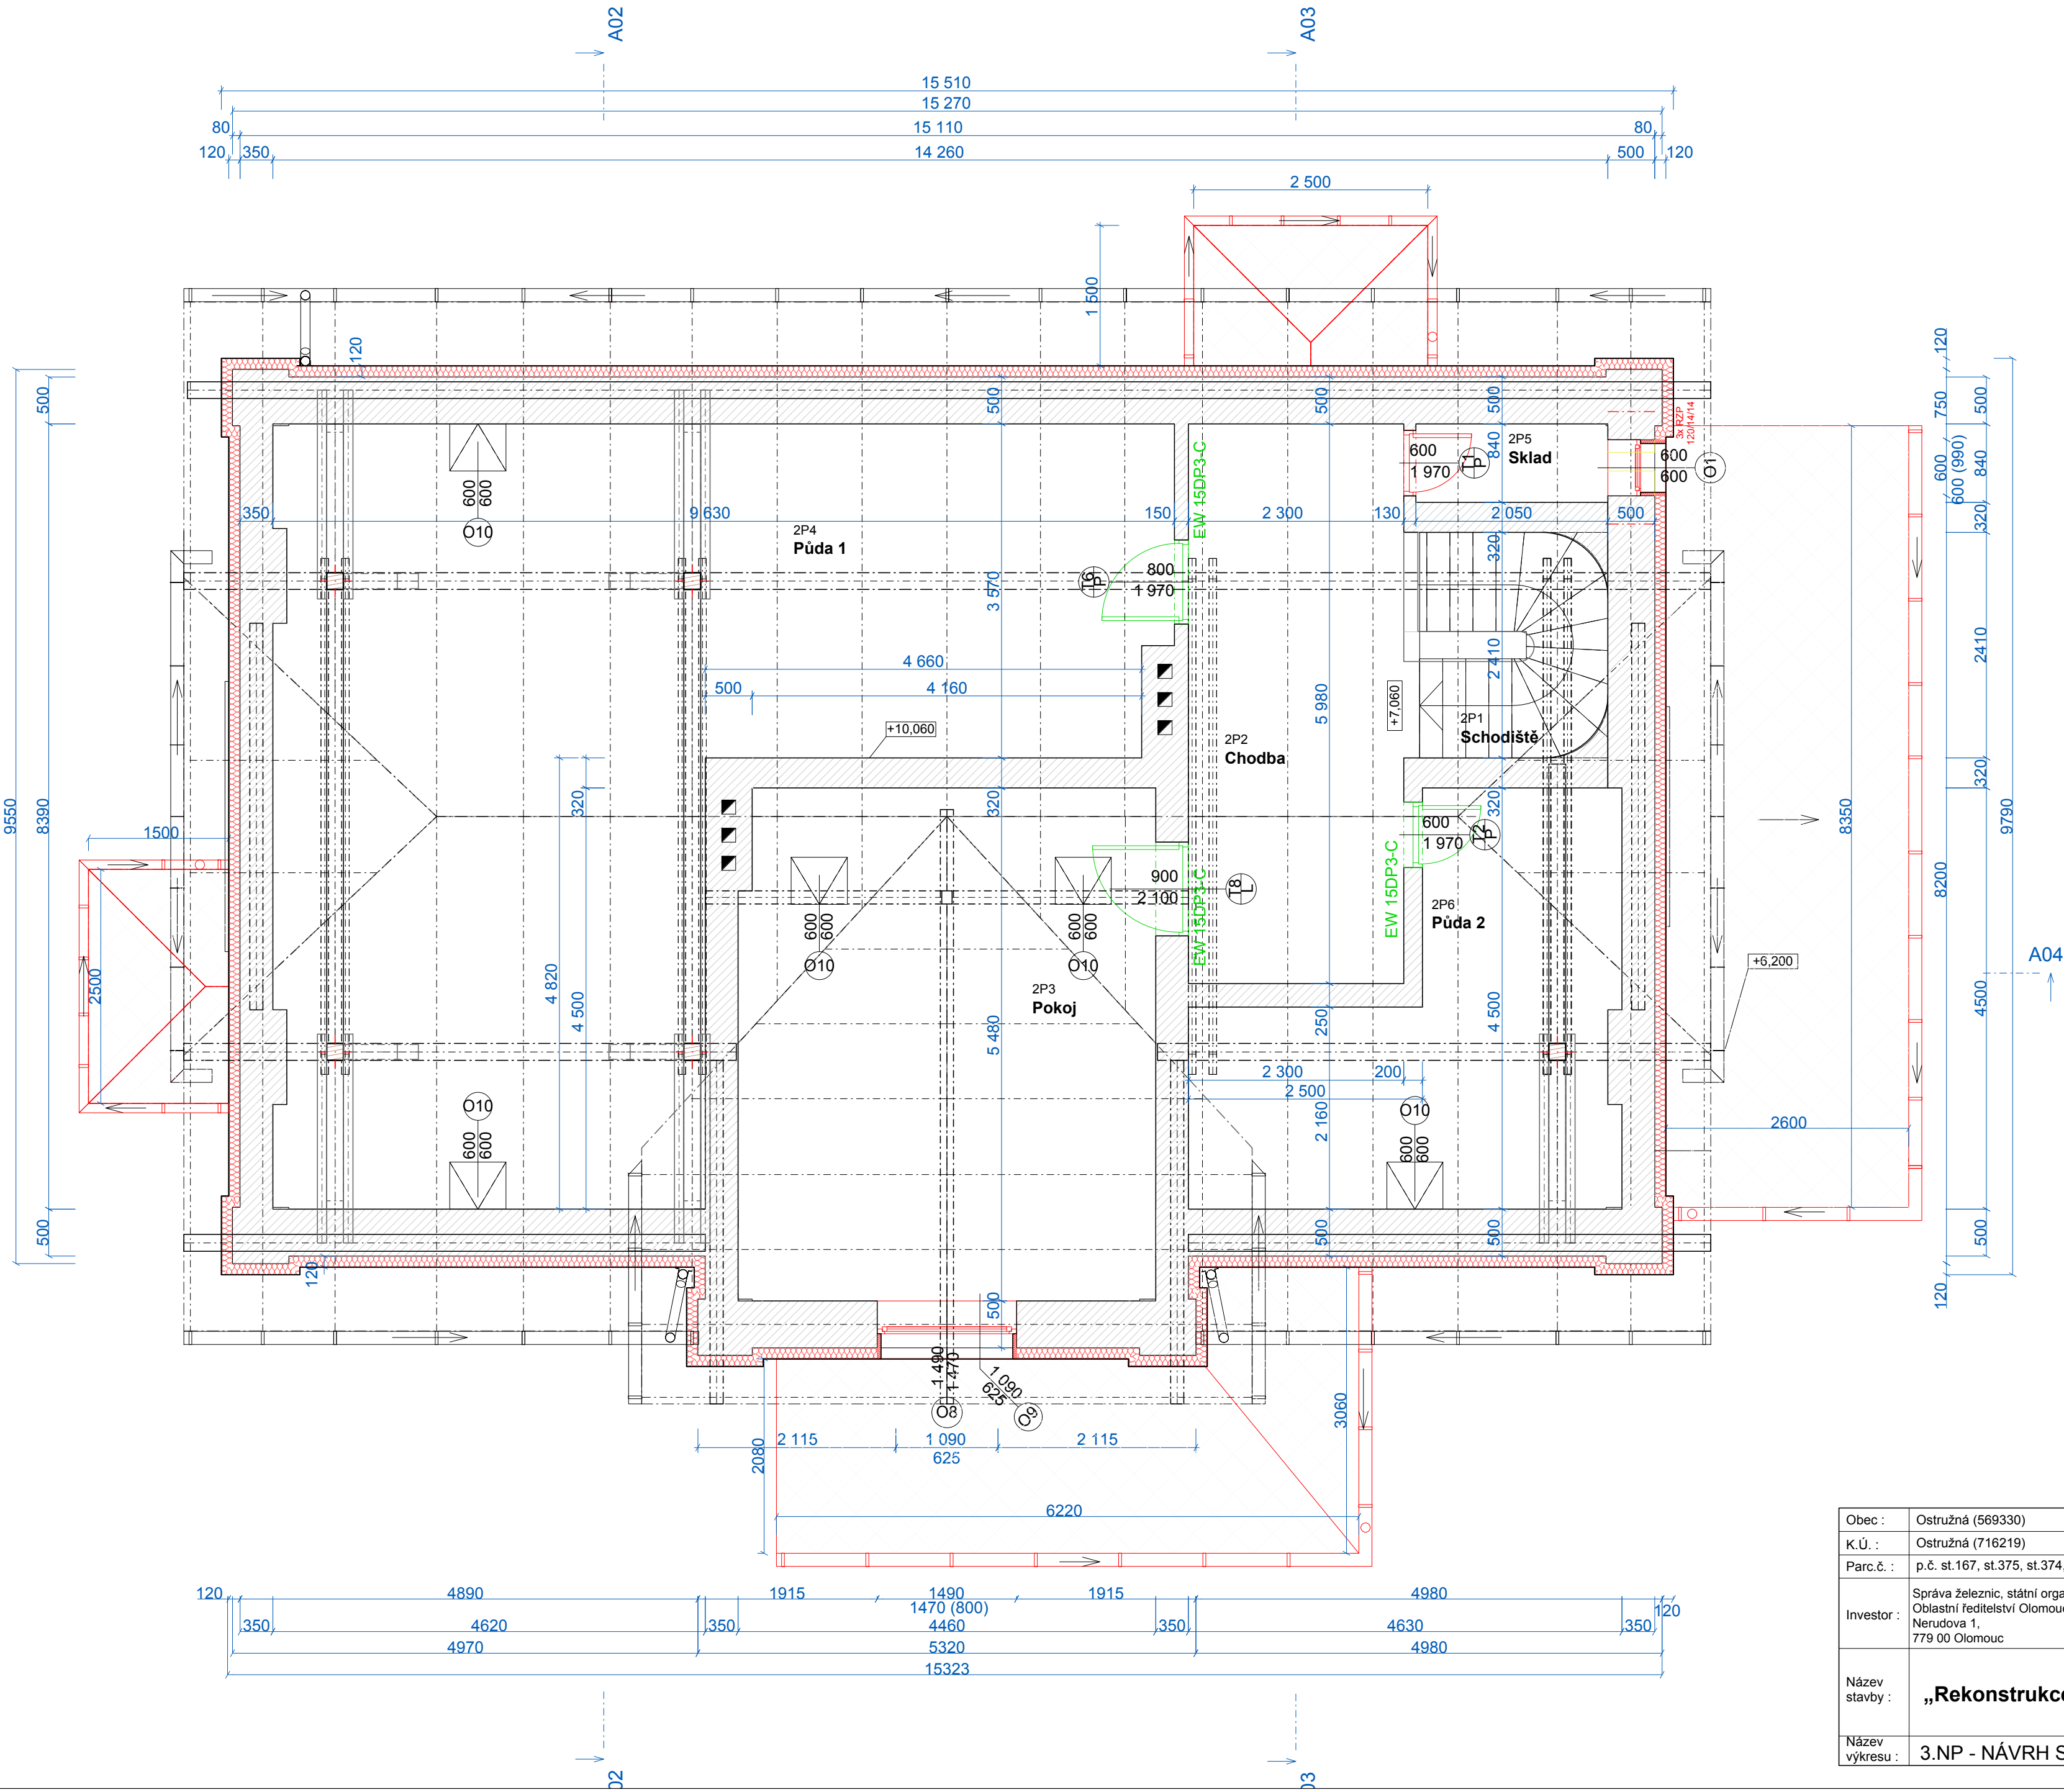
Tabulka místností 3.NP			
Č.	Název místnosti	Plocha (m2)	Nášlapná vrstva
2P1	Schodiště	4,28	Keramická dlažba
2P2	Chodba	13,93	Stávající
2P3	Pokoj	24,51	Dřevěná podlaha
2P4	Půda 1	55,79	Dřevěná podlaha
2P5	Sklad	1,72	Stávající
2P6	Půda 2	14,80	Dřevěná podlaha
		115,03 m²

- Stávající prvky a konstrukce stavby
- Nové prvky a konstrukce stavby
- Prvky stávajícího krovu
- Pozednice stávajícího krovu
- Střední vaznice stávajícího krovu
- Nová, skládaná, vláknocementová střešní krytina na bázi cementu, buničiny a umělých vláken
- Nové, střešní žlaby DN 150mm, barva antracit
- Stávající obvodová stěna z CPP tl. 350-500mm, - provedení nového kontaktního zateplení (ETICS) - MVD TL. 120mm
- Stávající vnitřní nosné a dělicí zdivo z CPP tl. 100-350mm
