**4. DÍLČÍ ETAPA - PŘEDÁNÍ KOMPLETNÍ PD**

VYPRACOVAL		KONTROLOVAL		OPRÁVNĚNÁ OSOBA		 		ČÍSLO VÝTISKU	
Pavel Šustr		Bc. Luděk Nedělka		Ing. Milan Oplíšťil					
STAVEBNÍK	Správa železnic, státní organizace, Oblastní ředitelství Brno, Správa pozemních staveb, Kounicova 688/26, 611 43, Brno Veveří, IČO: 70994234					DATUM		03/2021	
NÁZEV AKCE	Dačice ST oprava			MÍSTO AKCE Dačice			REVIZE		FORMÁT
NÁZEV ČÁSTI	E.2.1. STAVEBNÍ ČÁST E.2.1.1.1 DETAILS			Č. POJISNÉ	---	ÚČEL		D P S	
	STAVEBNÍ OBJEKT SO-01.01.01-03			Č. POZEMKU	1429 + 2561/2 + 1432/2 + 2799/2	MĚŘITKO		1:5	
				KAT. ÚZEMÍ	Dačice [624403]	KÓTY V	MM	1x A4	
OBSAH VÝKRESU	DETAIL 5 - ŠTÍTOVÉ LEMOVÁNÍ					INT. ČÍSLO		POR. ČÍSLO	
						1230020019		E.2.1.1.1.	
								5

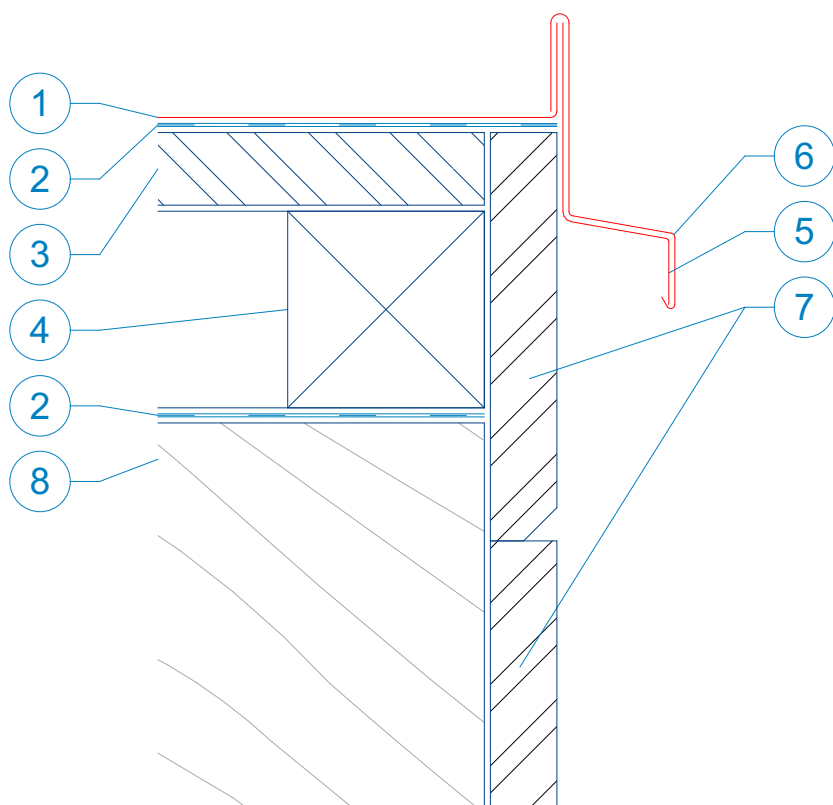
- ① ... plechová krytina na dvojitou stojatou drážku
- ② ... separační vrstva
- ③ ... plné bednění min. 24 mm
- ④ ... kontralat'
- ⑤ ... zatahovací pás
- ⑥ ... závětrná lišta
- ⑦ ... nová smrková palubka
- ⑧ ... stávající krokev
