Geotechnický průzkum

Rekonstrukce PZS vč. povrchu v km
2,265 (P7412) na trati Valašské
Meziříčí - Rožnov p/R

Číslo zakázky: 02/2021

Zpracovatel: WALTEC GDS, s.r.o.
Masarykova 1355/12
678 01 Blansko

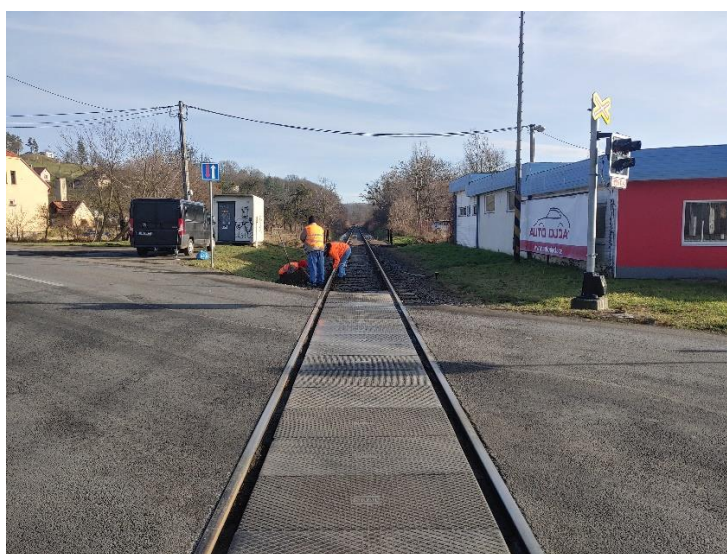
Obr. Pohled od začátku přejezdu směrem do mírného zářezu

Trat' v blízkosti přejezdu prochází v přímé podél nástupištní hrany zast. Krhová. Dále za přejezdem trat' pokračuje v přímé a přes mostek překračuje Srní potok. Za ním pak pokračuje do mírného zářezu.
