<div>EVROPSKÁ UNIE Evropské strukturální a investiční fondy Operační program Doprava</div>		<div>Ministerstvo dopravy Státní fond dopravní infrastruktury</div>  	
Jiná ověření:		Paré:	
Orientační schéma:		Razítko oprávněné osoby:	
Podpis:		Datum:	
Revize:	Datum:	Popis:	Kontroloval:
Stavebník/Investor:		<b>Správa železnic, státní organizace</b>	
Adresa:		Dlážděná 1003/7, 110 00 Praha 1	
Zástupce investora:		Stavební správa západ	
Adresa:		Diamond Point, Ke Štvanici 656/3, 186 00 Praha 8 - Karlín	
Zhotovitel díla:		<b>SAGASTA s.r.o.</b>	
Adresa:		Novodvorská 1010/14, 142 00, Praha 4 - Lhotka	
Kontakt:		T: +420 720 071 940 E: jan.pospisil@sagasta.cz	
Zhotovitel objektu:		<b>Atelier architektury a urbanismu, s.r.o.</b>	
Adresa:		Lipky 1283, 549 41 Červený Kostelec	
Kontakt:		T: +420 733 575 544 E: wajsar@kontexty.cz	
Hlavní projektant (HIP):		Ing. Jan Pospíšil	Specialista: Ing.arch. Marek Wajsar
Název stavby/akce:		<b>Rekonstrukce výpravní budovy ŽST Praha-Radotín</b>

Označení investora: E618-S-4489/2020/JAN	
		Označení zhotovitele: 120134	
Název částí:		<b>Ostatní zpevněné plochy a prostranství</b>	
		Označení částí: <b>D.2.1.8</b>	
Název objektu/dílčí části:		<b>Zpevněné komunikace

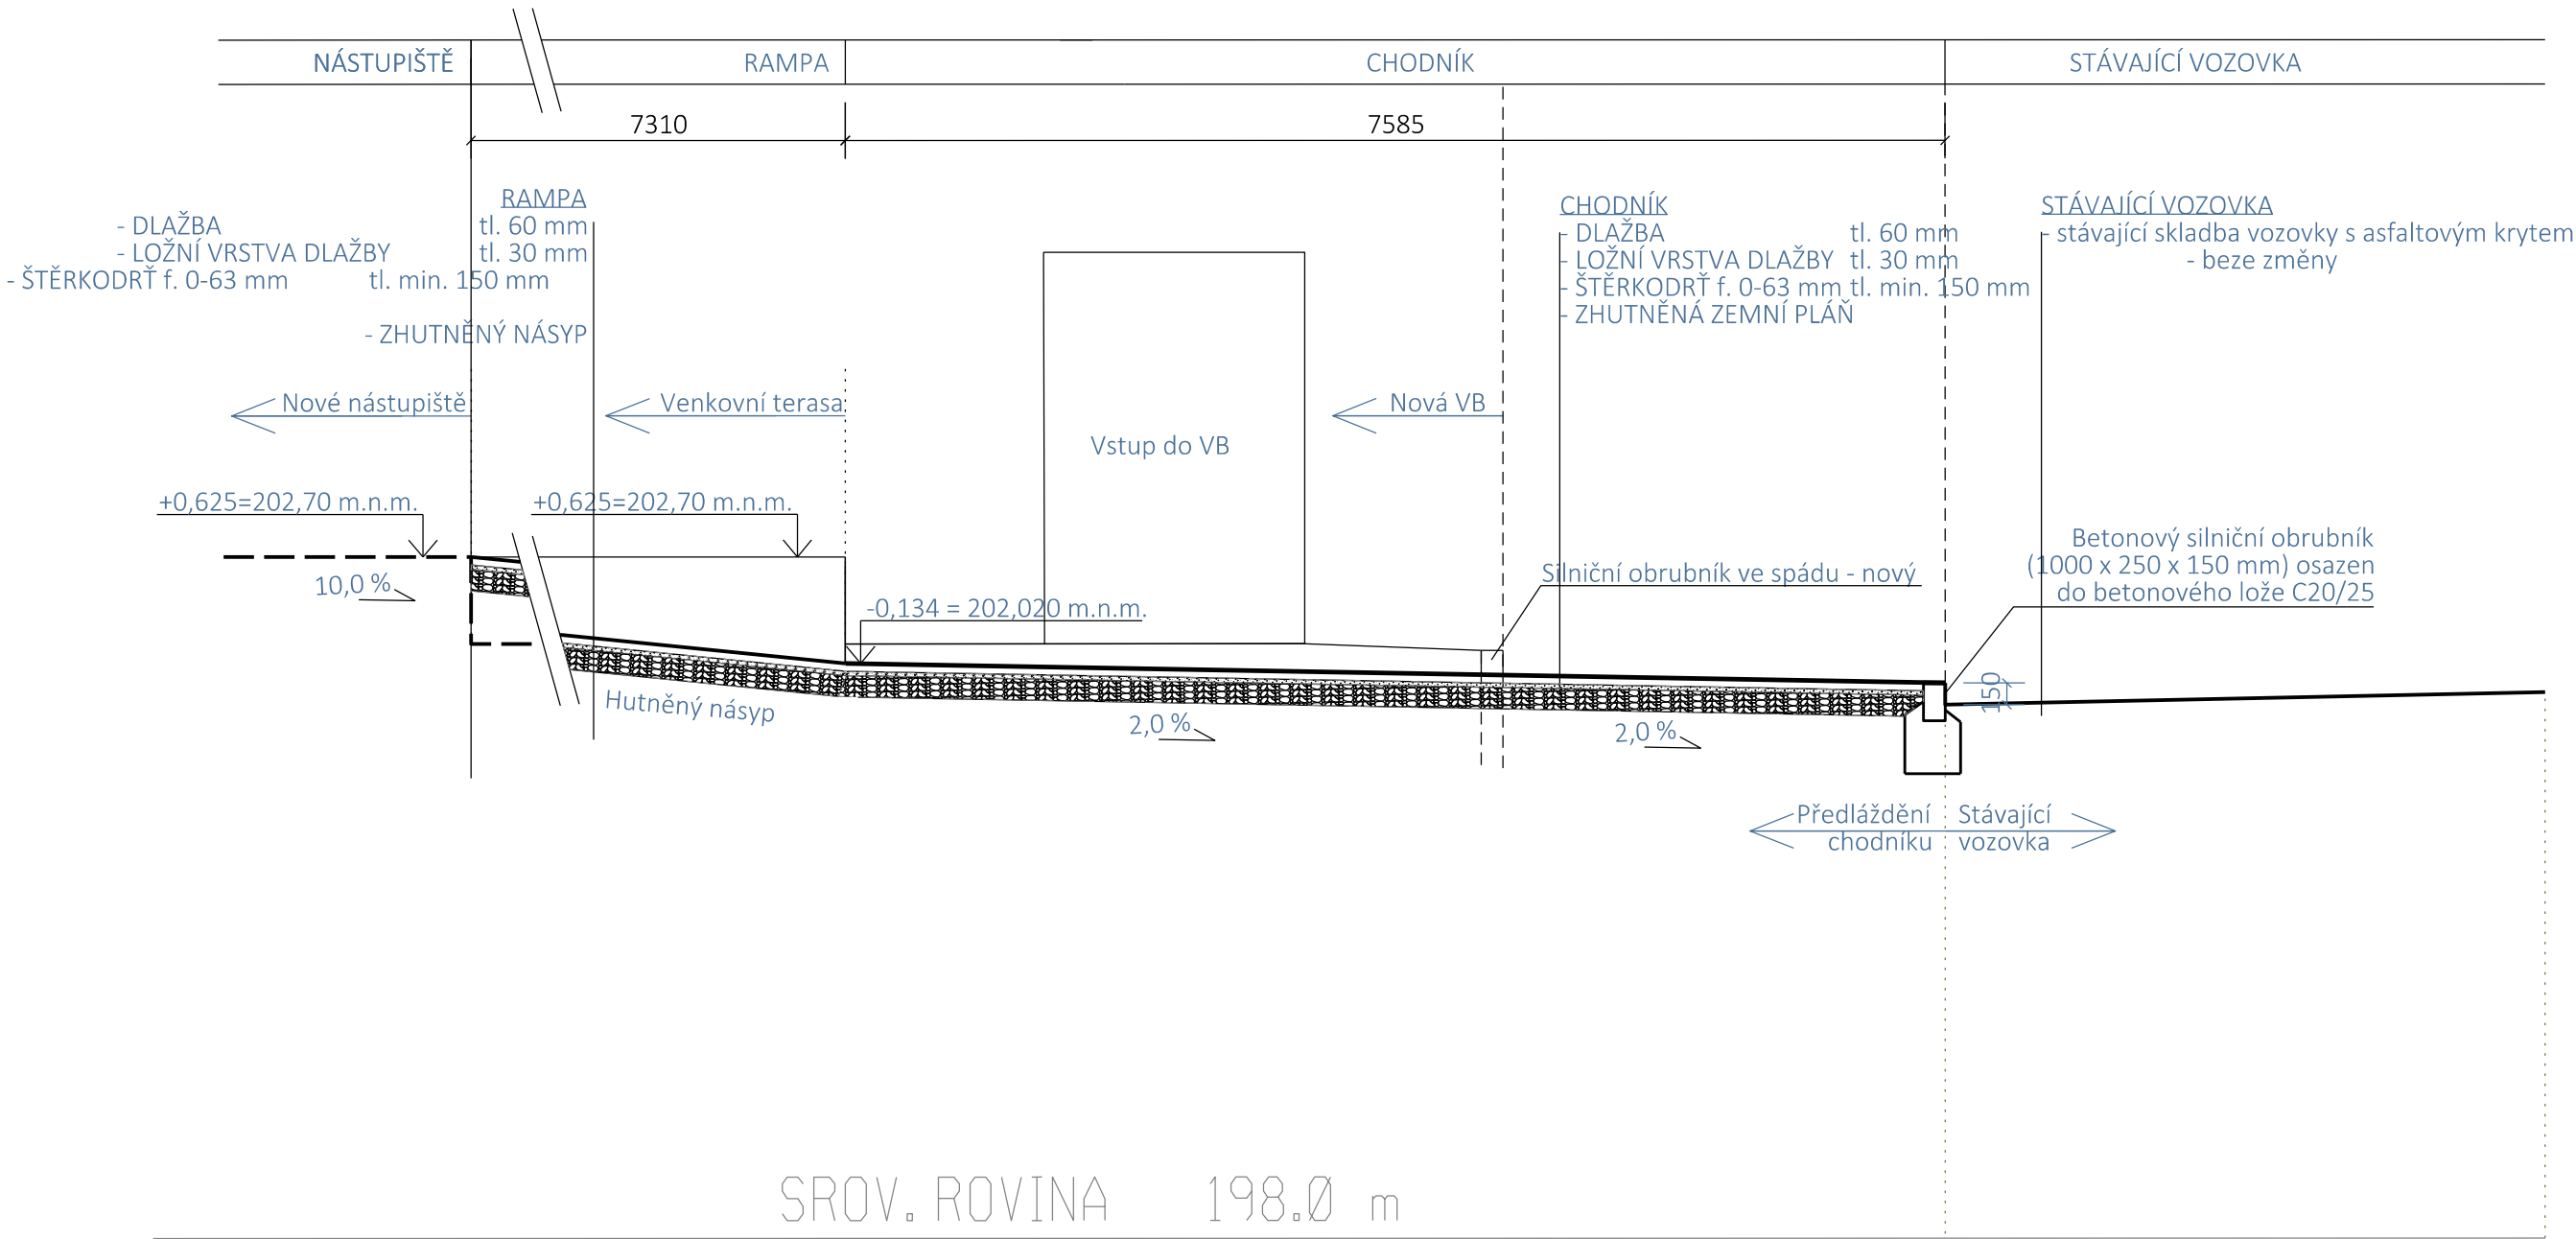
ŘEZ A-A´ - vstup do budovy jižní část

SROV. ROVINA 198.0 m

STÁVAJÍCÍ PŮVODNÍ  
NÁSTUPIŠTĚ 202.169

CHODNÍK  
201.801  
KOMUNIKACE  
201.681

OSA KOMUNIKACE  
201.767
