**Zvýšení stability skálních masivů na trati Pňovany -
Bezdruřice**

Měřítko:	
OBJEKT: SO 103 – Sanace skálních masivů v km 12,30 – 12,40 vpravo			Část: D.2.3	Paré:
PŘÍLOHA: TECHNICKÁ ZPRÁVA			Příloha: 1

SO 103 – Sanace skalních masivů v km 12,30 – 12,40 vpravo

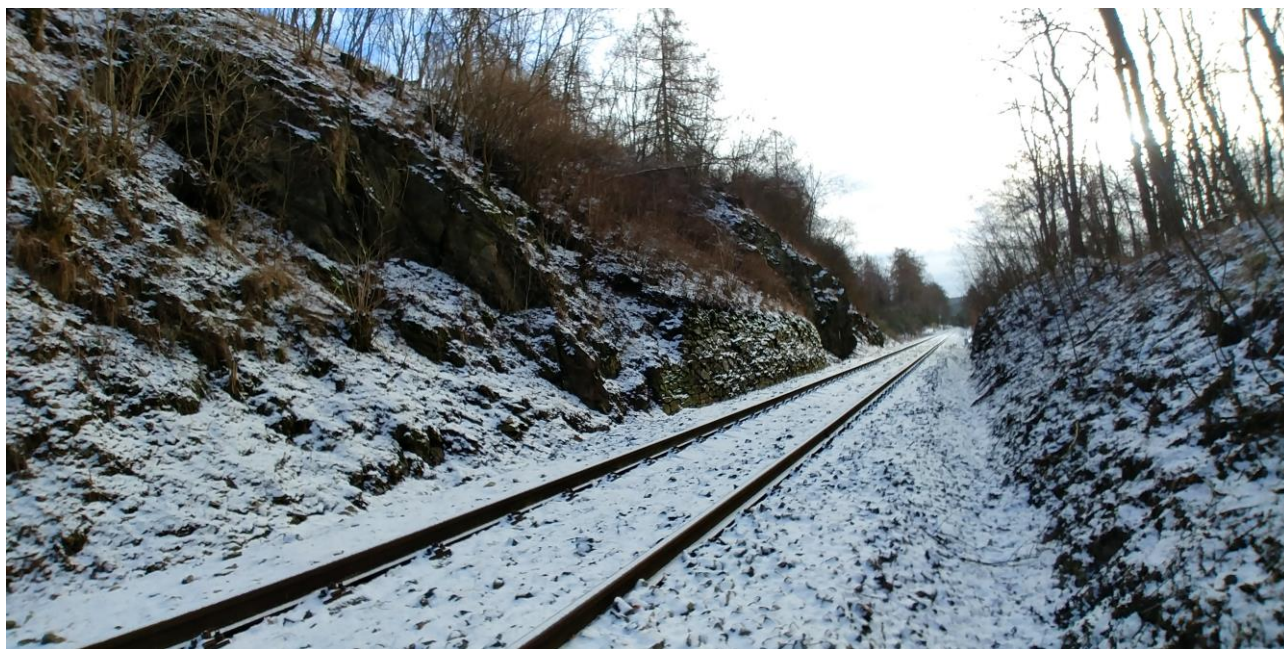
Obr. 1 Skalní zářez v km 12,35

Skalní masiv je v hlubokém zářezu trati a dosahuje výšky 4 – 6m v pravé části. Mezi skalními masivy se nachází obkladní zeď výšky cca 2m. Zářez byl vybudován uměle kolem roku 1900. bez větších zásahů přetrval do současnosti.

V této části zájmového území mají skalní výchozy sklon 60 – 90°. Droby a svory jsou v povrchové zóně slabě zvětralé až úplně zvětralé, náleží do třídy R4 – R6 (dle ČSN 73 1001). Hloubka zóny zvětrání závisí na intenzitě strukturního poškození horského masívu. Hustota diskontinuit je velmi velká. Systém průběžných puklin, vzájemně kosých, způsobuje vznik kosoúhlých bloků. Nepříznivý směr diskontinuit je v pravém zářezu 260-270/85, 210-220/80-90, 260-270/85 a 240-250/40-50, v levém zářezu je nepříznivý směr diskontinuit 60/40, 50-70/85. Stupeň porušení jednotlivých skalních objektů je proměnný. Skalnatý svah je po celé délce v horní polovině porostlý náletovou vegetací. Působením kořenového systému náletové vegetace dochází k postupnému rozvolňování skalního masívu. Četnost opadávání horninových úlomků a drobných řícení je velmi vysoká.
