STAVEBNÍ ŘEŠENÍ	JOSEF SALABA			
INVESTOR	Správa železniční dopravní cesty, státní organizace Praha 1 - Nové Město, Dílčební 10037, PSČ 110 00			
STAVBA	HRADEC KRÁLOVÉ VB - PROJEKTOVÁ DOKUMENTACE OPRAVY STŘECH, OKEN, VODOVODU A KANALIZACE		ČÍSLO ZÁKAZY 1312/05/0	
			DRUH PROJEKTU DSP	
			DATUM 6/2019	
			FORMAT A4	
			MĚRITKO	
STŘECHY - půdorys			Č. VÝKRESU E.3.2.21

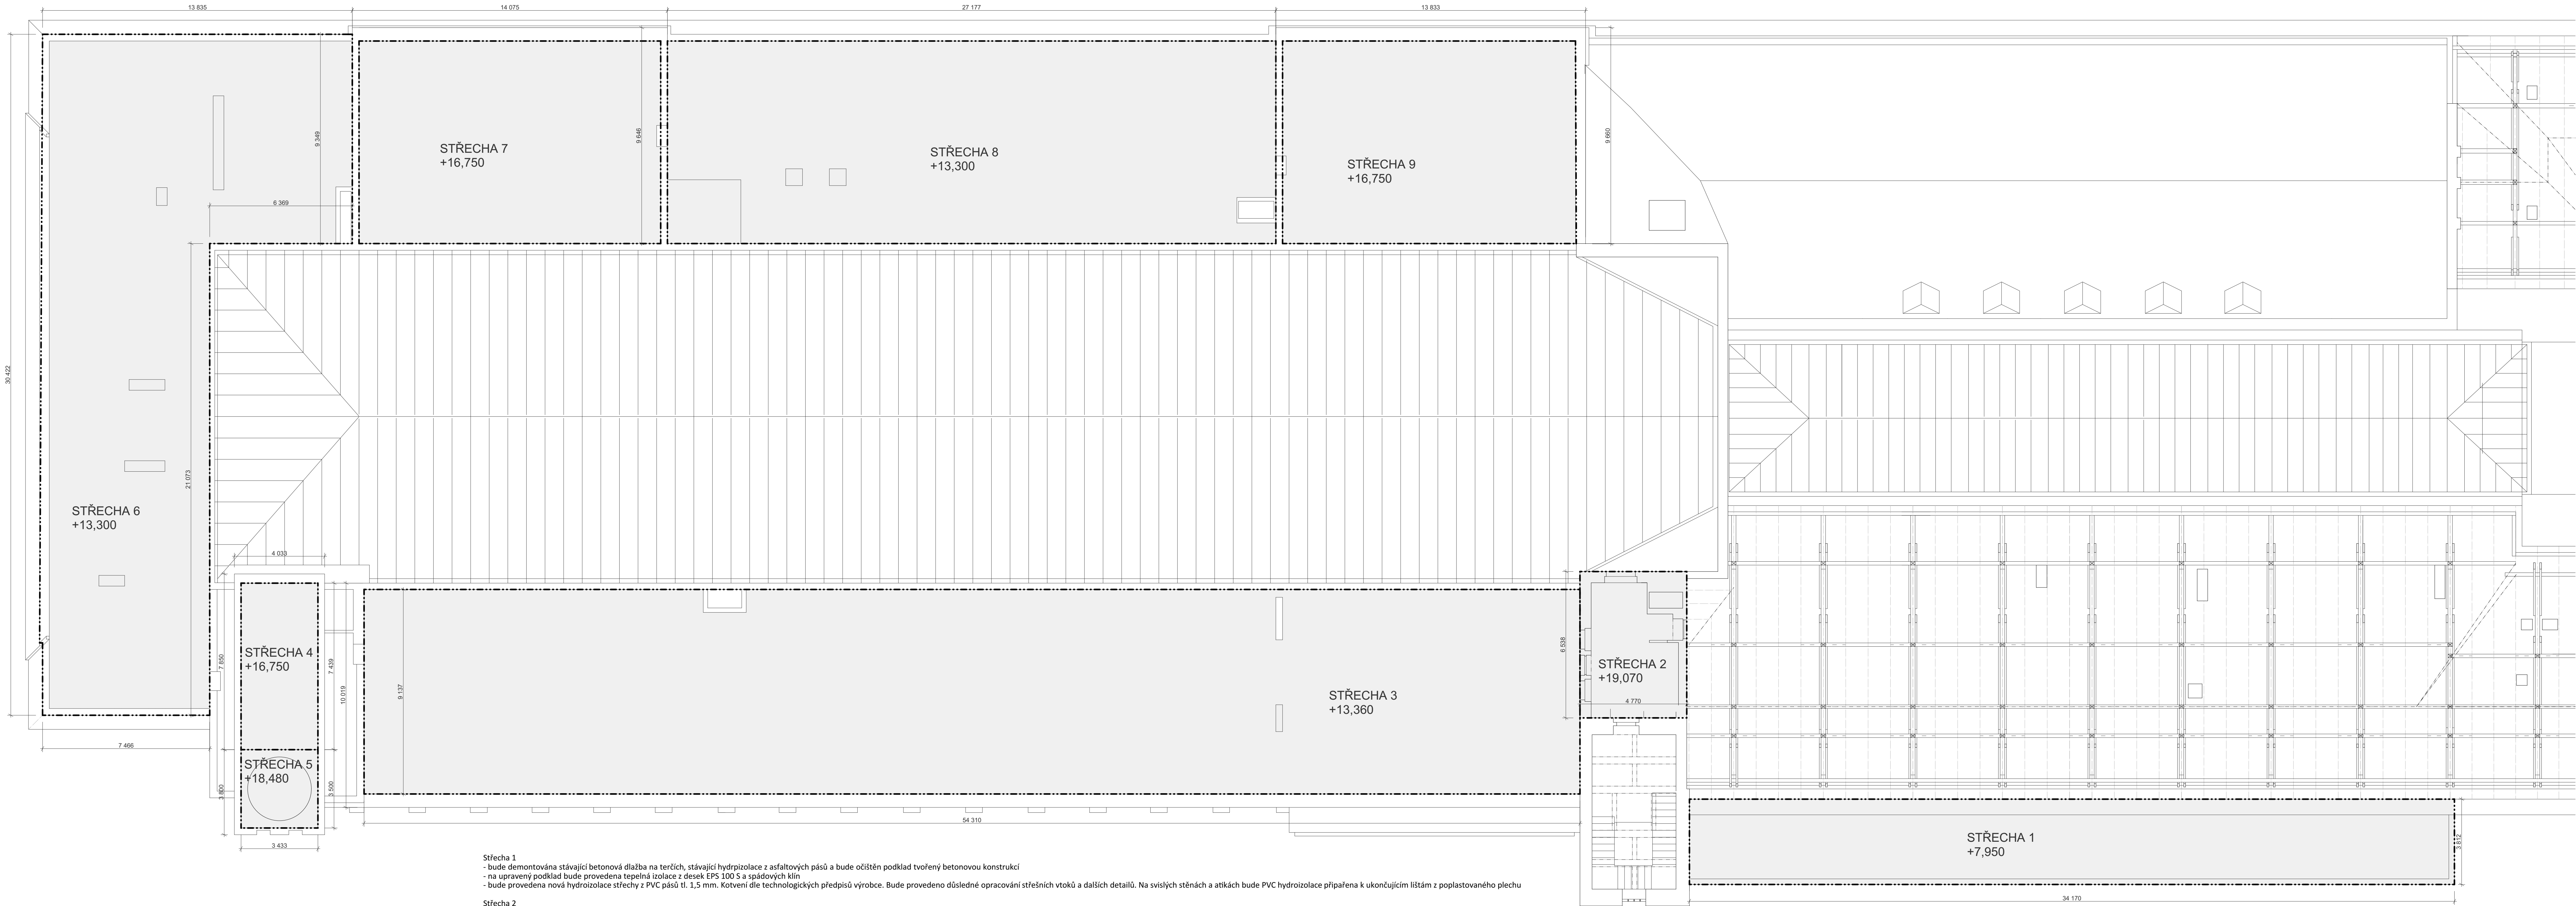
Střecha 1
- bude demontována stávající betonová dlažba na terčích, stávající hydrpizolace z asfaltových pásů a bude očištěn podklad tvořený betonovou konstrukcí
- na upravený podklad bude provedena tepelná izolace z desek EPS 100 S a spádových klin
- bude provedena nová hydroizolace střechy z PVC pásů tl. 1,5 mm. Kotvení dle technologických předpisů výrobce. Bude provedeno důsledné opracování střešních vtoků a dalších detailů. Na svislých stěnách a atikách bude PVC hydroizolace připeřena k ukončujícím lištám z poplastovaného plechu

Střecha 2
- Stávající střešní krytina z asfaltových pásů bude opravena položením nového hydroizolačního pásu. Na atikách bude nová střešní krytina ukončena měděnou lištou. Bude osazena nová střešní vpust'

Střecha 3
- Stávající střešní krytina z asfaltových pásů bude opravena položením nového hydroizolačního pásu. Na atikách bude nová střešní krytina ukončena měděnou lištou. Bude osazena nová střešní vpust'

Střecha 4
Bude provedena demontáž oplechování řím s Pzn a Cu plechu a oplechování atiky. Stávající střešní krytina z asfaltových pásů bude opravena položením nového hydroizolačního pásu. Na atikách bude nová střešní krytina ukončena. Bude provedeno nové oplechování atik z Cu plechu a oplechování řím s Cu plechu, částečně z Pzn plechu. Dojde k úpravě části jímачho zařízení bleskosvodu na dotčené části střechy.

Střecha 5
Bude provedena demontáž krytiny z Cu plechu, demontáž řím a dešťového žlabu včetně žlabového kotlíku. Demontováno bude lemování komínů. Bude provedena opětovná montáž nové střešní krytiny z Cu plechu a nové budou z Cu plechu provedeny demontované prvky.

Střecha 6
- Budou částečně odbourány komínové hlavy.
- Stávající střešní krytina z asfaltových pásů bude opravena položením nového hydroizolačního pásu. Na atikách bude nová střešní krytina ukončena měděnou lištou. Bude osazena nová střešní vpust'. Část střechy bude zabetónována OSB deskami a oplechována Cu plechem.
Bude provedeno přespárování komínových hlav a osazeny budou nové komínové hlavy. Bude provedeno nové jímачí zařízení bleskosvodu.

Střecha 7
- Stávající střešní krytina z asfaltových pásů bude opravena položením nového hydroizolačního pásu. Střešní krytina ukončena měděnou závětrnou lištou. Bude osazena nová střešní vpust'. Bude provedeno nové jímачí zařízení bleskosvodu.

Střecha 8
- Stávající střešní krytina z asfaltových pásů bude opravena položením nového hydroizolačního pásu. Na atikách bude nová střešní krytina ukončena měděnou lištou. Bude osazena nová střešní vpust'. Bude provedeno nové jímачí zařízení bleskosvodu.

Střecha 9
Stávající střešní krytina z asfaltových pásů bude opravena položením nového hydroizolačního pásu. Střešní krytina ukončena měděnou závětrnou lištou. Bude osazena nová střešní vpust'. Bude provedeno nové jímачí zařízení bleskosvodu.
