Technická specifikace zakázky

Oprava mostů na trati Jičín - Libuň

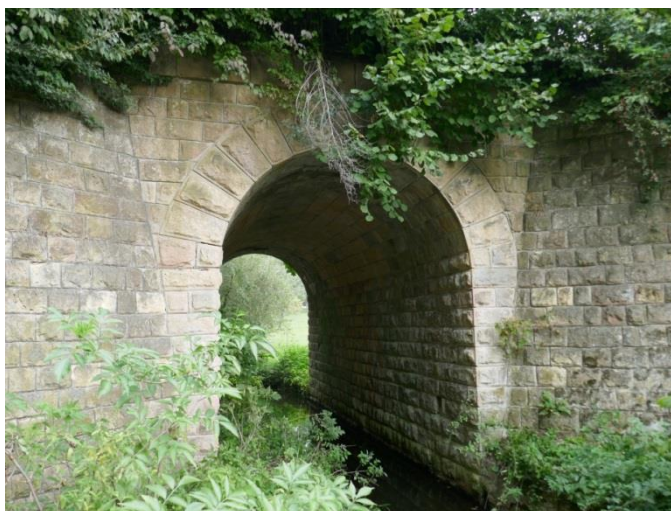
SO 01 – Most v km 4,530

Objekt: Most klenbový kamenný

Kamenný most přemostňující místní vodoteč.

Zdivo mostu se očistí tryskáním křemičitým pískem a hloubkově přespáruje v rozsahu uvedeném v soupisu prací. Rozrušená stávající malta bude odstraněna ze spár až na hloubku 80 mm. Bude provedeno přespárování cementovou maltou odpovídajících vlastností. Po provedení prací budou plochy zdiva mostu opatřeny transparentním hydrofobním nátěrem.

Stávající čelní zdi mostu budou osazeny novými ŽB římsami, na římsy se namontuje nové třímadré zábradlí vč. podlití plastmaltou.

Obě opěry a klenba budou zpevněny pomocí ocelových spínacích prutů systému Helifix.

Zdivo opěr bude zajištěno cementovou pevnostní injektáží v rozsahu uvedeném v soupisu prací.

Pod mostem dojde k zřízení nové zádlahy tak aby byl korigován směr vodoteče a dále vyčištění vodoteče na vtoku a výtoku od objektu.

V okolí mostu bude odstraněna náletová vegetace a upraveny svahové kužely, odstraněna přebytečná zemina za křídly. Koryto vodoteče bude pročištěno a budou z něho odstraněny nánosy zemin a nečistot.

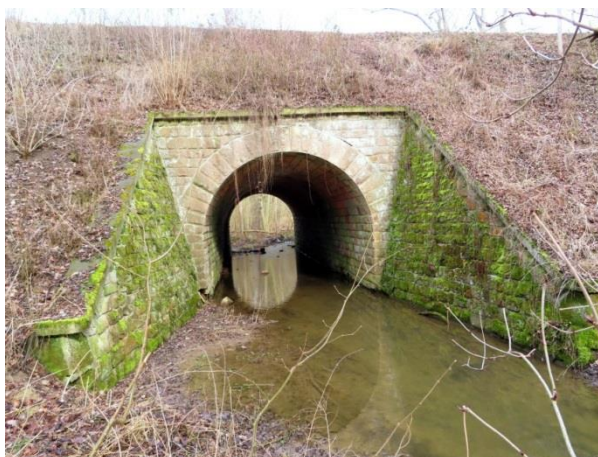
SO 02 – Most v km 4,630

Objekt: Most betonový/kamenný klenbový

Kamenný most přemostňující místní vodoteč.

Zdivo mostu se očistí tryskáním křemičitým pískem a hloubkově přespáruje v rozsahu uvedeném v soupisu prací. Rozrušená stávající malta bude odstraněna ze spár až na hloubku 80 mm. Bude provedeno přespárování cementovou maltou odpovídajících vlastností. Po provedení prací budou plochy zdiva mostu opatřeny transparentním hydrofobním nátěrem.

Stávající čelní zdi mostu budou osazeny novými ŽB římsami, na římsy se namontuje nové třímadré zábradlí vč. podlití plastmaltou.

Obě opěry a klenba budou zpevněny pomocí ocelových spínacích prutů systému Helifix. Zdivo opěr bude zajištěno cementovou pevnostní injektáží v rozsahu uvedeném v soupisu prací.

Křídla mostu a opěry budou ochráněny ŽB přibetonávkou tl 20cm. Výšky 0,5m. s vlastním základem. Ocelová výztuž ze sítí bude kotvena pomocí vlepených trnů ke zdivu.

Pod mostem dojde k zřízení nové zádlažby tak aby byl korigován směr vodoteče a dále vyčištění vodoteče na vtoku a výtoku od objektu.

V okolí mostu bude odstraněna náletová vegetace a upraveny svahové kužely, odstraněna přebytečná zemina za křídly. Koryto vodoteče bude pročištěno a budou z něho odstraněny nánosy zemin a nečistot.

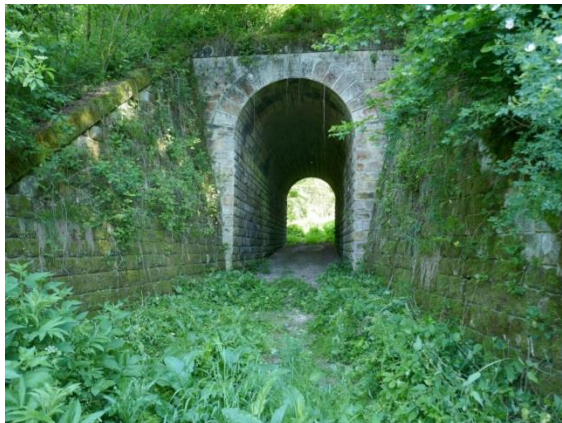
SO 03 – Most v km 9,570

Objekt: Most klenbový kamenný

Kamenný most přemostňující místní účelovou komunikaci.

Zdivo mostu se očistí tryskáním křemičitým pískem a hloubkově přespáruje v rozsahu uvedeném v soupisu prací. Rozrušená stávající malta bude odstraněna ze spár až na hloubku 80 mm. Bude provedeno přespárování cementovou maltou odpovídajících vlastností. Po provedení prací budou plochy zdiva mostu opatřeny transparentním hydrofobním nátěrem.

Stávající čelní zdi mostu budou osazeny novými ŽB římsami, na římsy se namontuje nové třímadré zábradlí vč. podlití plastmaltou.

Obě opěry a klenba budou zpevněny pomocí ocelových spínacích prutů systému Helifix.

Zdivo opěr bude zajištěno cementovou pevnostní injektáží v rozsahu uvedeném v soupisu prací.

V okolí mostu bude odstraněna náletová vegetace a upraveny svahové kužely, odstraněna přebytečná zemina za křídly. Koryto vodoteče bude pročištěno a budou z něho odstraněny nánosy zemin a nečistot.
