ZODP. PROJEKTANT		HELENA MATĚJČKOVÁ	
INVESTOR		SŽDC, Dílžďená 1003/7, Nové Město, Praha 1, 110 00	
KRAJ		JIHOČESKÝ	OBEC Vyšší Brod
AKCE		UDRŽOVACÍ PRÁCE VÝPRAVNÍ BUDOVY VYŠŠÍ BROD – KLÁŠTER čp.20, st.č.p.78, v k.ú.Hrudkov	
DATUM	08/2018	DRUH VÝKRESU	
FORMÁT	2 A4		
MĚŘITKO	1:75	PŮDORYS KROVU	
Č.ZAKÁZKY	18/297210036		
Č.ARCHIVU	024_2018	Č.VÝKRESU D.1.1.3

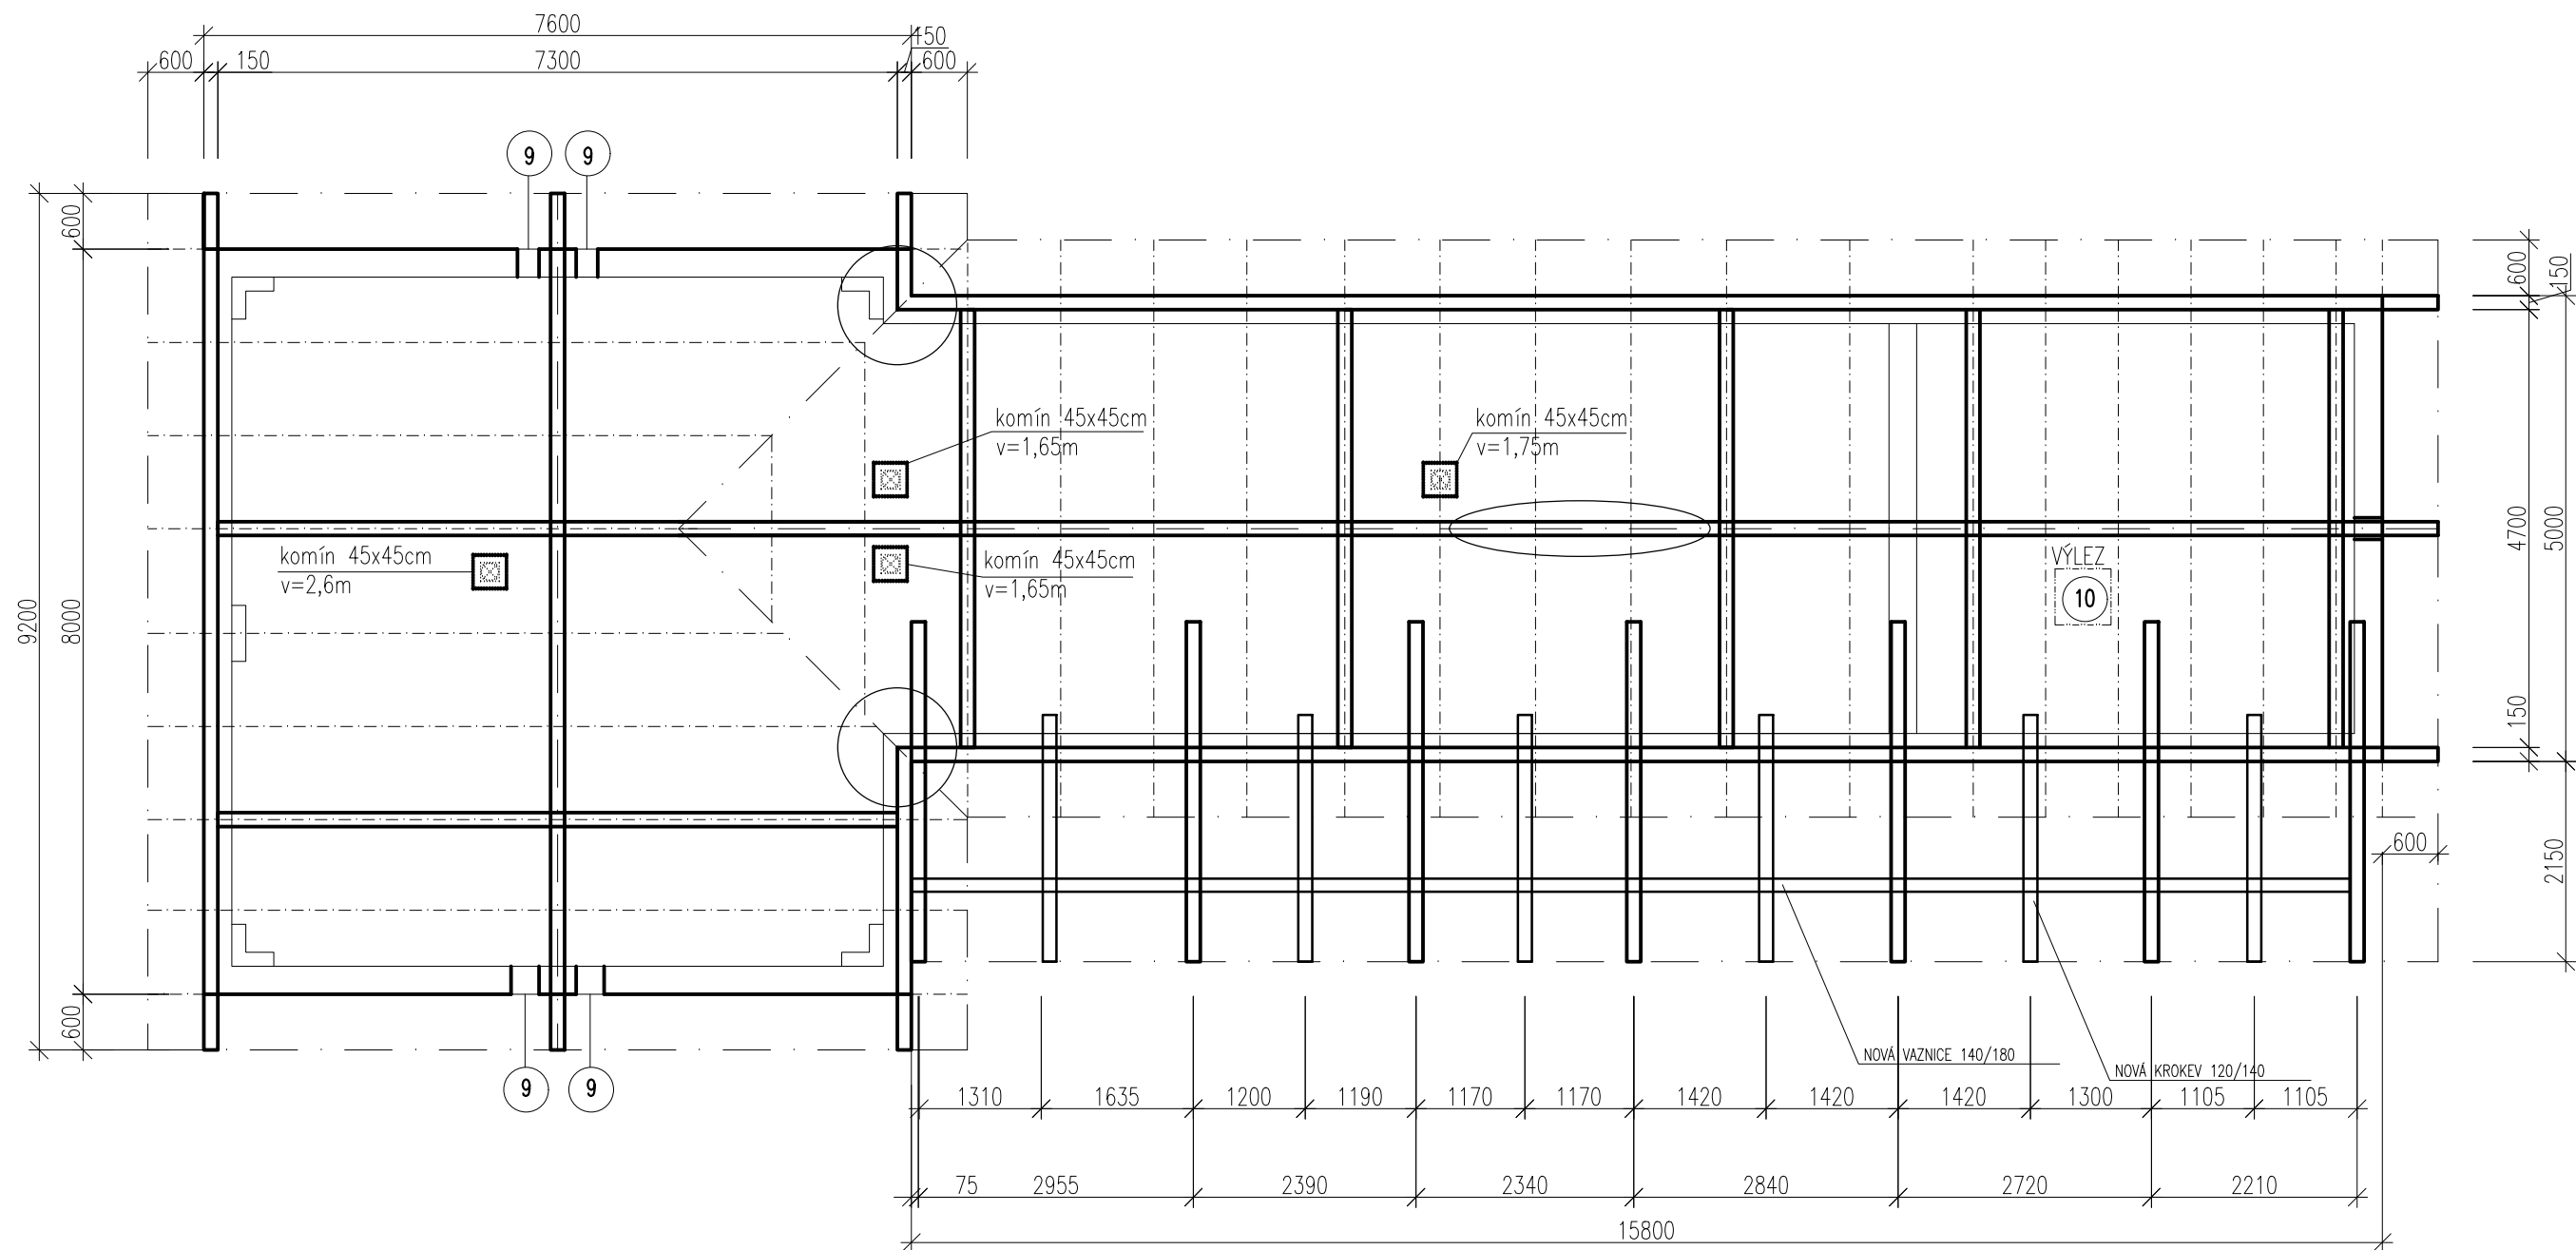
## DIMENZE KROVU

KROKVE	140/120
SLOUPKY	150/150
VAZNÉ TRÁMY	150/150
VAZNICE	150/150
PÁSKY	120/80

POŠKOZENÉ MÍSTO KROVU

OPRAVIT NAPADENÉ TRÁMY (30% KROVU)  
VYMĚNIT PODBITÍ PŘESAHU STŘECH – SRUBOVÉ PALUBKY  
OSAZENÍ NOVÝCH OKEN – PLASTOVÁ, PŮVODNÍ BARVA  
ODSTRANĚNÍ A NAHRAZENÍ STŘEŠNÍ KRYTINY  
MÍSTNĚ OPRAVIT BEDNĚNÍ, MONTÁŽ LATÍ, KONTRALATÍ, KRYTINY  
UBOURÁNÍ KOMÍNŮ NA ÚROVEŇ PODLAHY  
VYČIŠTĚNÍ PŮDY  
ODSTRANĚNÍ STOŽÁRŮ KAB. VEDENÍ  
– PO KONZULTACI S PROVOZOVATELEM KAB. VEDENÍ
