<div>TÝM DOPRAVNÍHO INŽENÝRSTVÍ s.r.o.  Renaissance of Quality</div>	
Kraj: Jihočeský	Trat'ový úsek/Obec: STRAKONICE - VOLARY		
Investor SZDC s.o.; Dlážděná 1003/7; 110 00 Praha 1		Formát 6x A4	
Akce: ZVÝŠENÍ STABILITY SKALNÍCH MASÍVŮ NA TRATI STRAKONICE - VOLARY, 1.STAVBA		Datum 10/2019	
Objekt: SO 04-24-01 - Sanace skal v km 24,600-25,100 - Bohumilice-U Smítků		Účel DSP	
Část: BIOLOGICKÝ A DENDROLOGICKÝ PRŮZKUM		Č. zakázky 18/2018	
Obsah dokumentace: SITUACE SO 04-24-01 - BOHUMILICE-U SMÍTKŮ		Změna	Č. kopie
		Měřítko 1:500	
		Část dokumentace C.3	Č. výkresu 7
POUŽITÍ DOKUMENTACE SE ŘÍDÍ PŘÍSLUŠNOU SMLOUVOU O DÍLO, KOPIOVÁNÍ A ROZŠÍŘOVÁNÍ POUZE PO PÍSEMNÉM SOUHLASU ZPRACOVATELE ČÁSTI.

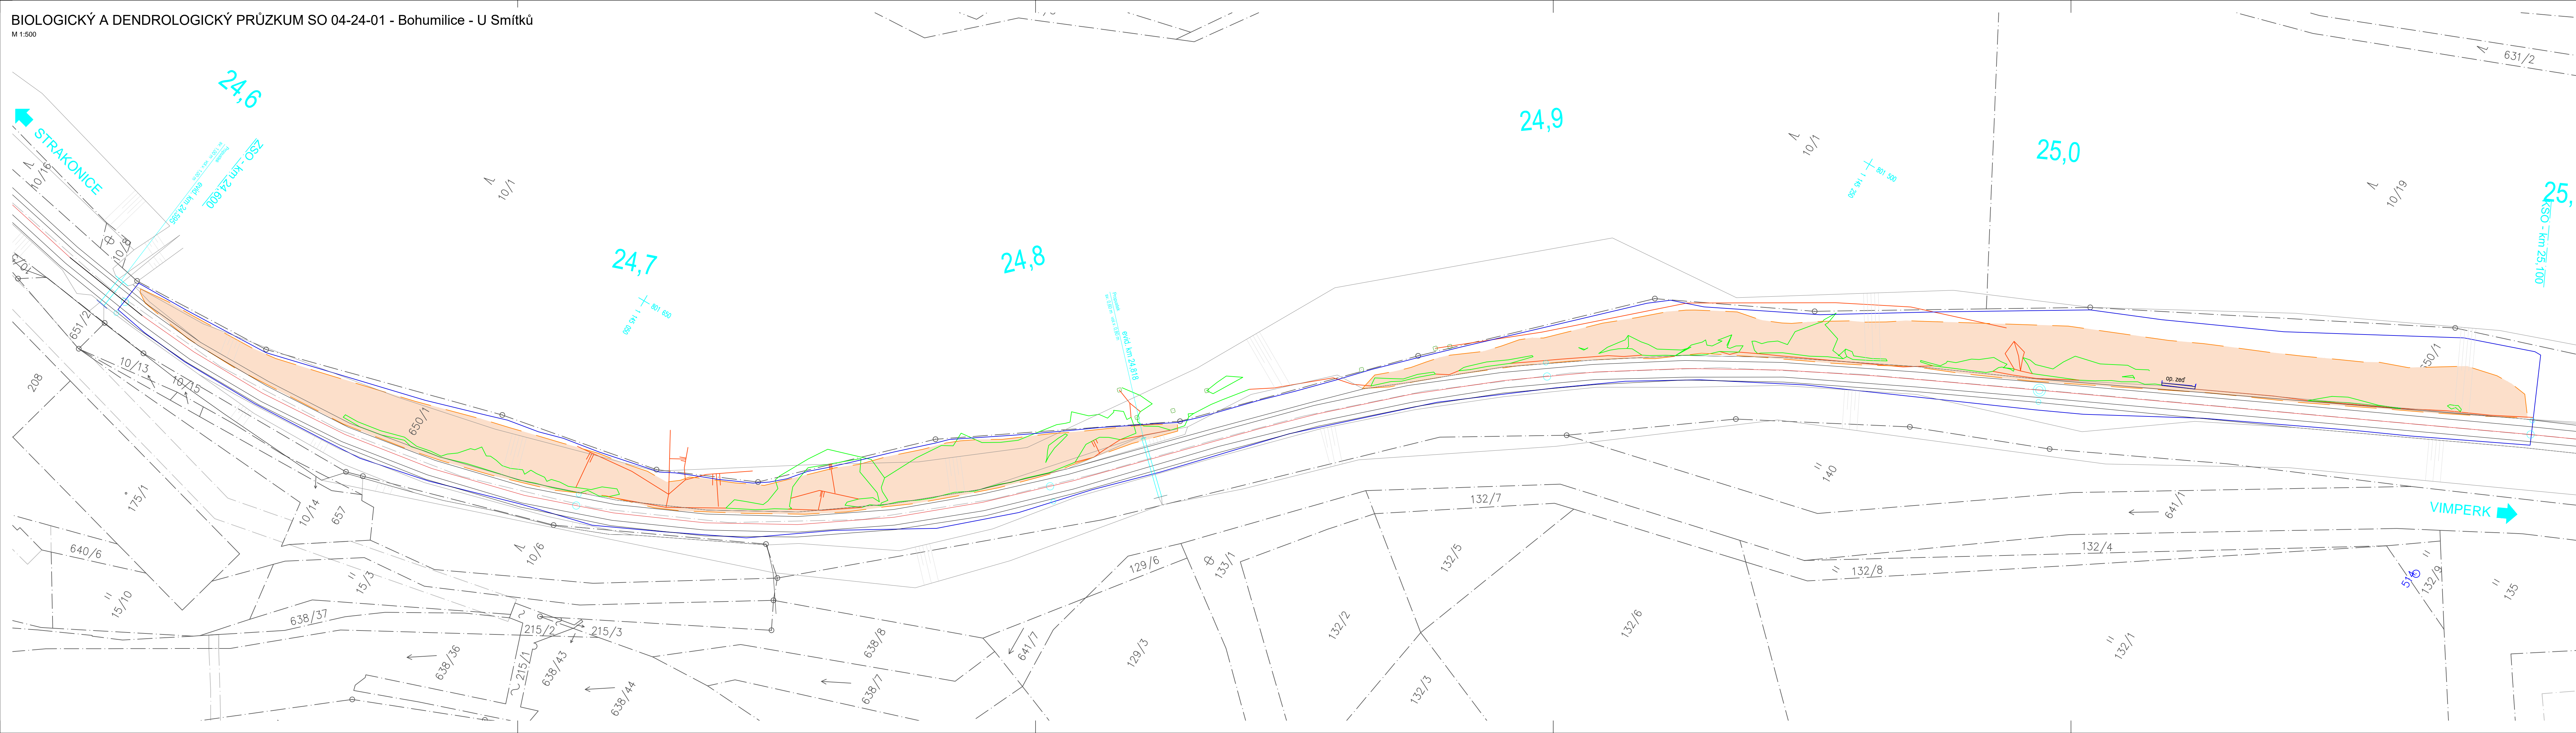
Skupina porostů tvořených převážně z borovice (*Pinus sylvestris*). V podrostu se objevuje akát (*Robinia pseudoacacia*), líska (*Corylus avellana*) a bez černý (*Sambucus nigra*).

Od úseku 24,800 km a dále pouze keřové náletové plochy. Jednotlivě se vyskytující lísky (*Corylus avellana*), javory (*Acer platanoides* / *pseudoplatanus*), borovice (*Pinus sylvestris*), dub (*Quercus robur*), bříza (*Betula pendula*) - pouze malé obvodky kolem 0,1 - 0,2 m.

Od úseku 24,850 km a dále pouze náletové porosty akátu (*Robinia pseudoacacia*) do max. výšky porostu 3m. Skupina je bz vzrostlých stromů.

Celková plocha souvislého porostu je: 1648 m².

V rámci porostu se ve skupině nachází zpravidla jednotlivci s obvodem od 0,1 - 0,2 m, lze vykazat 16x borovici (*Pinus sylvestris*) s obvodem 0,8 - 1,3 a 1x bříza (*Betula pendula*). Koruny jsou ovlivněny skupinovými vzrůstem v zápoji.

Porosty lze dle odst.2) §8 zák. č. 114/1992 Sb. odstranit za účelem zajištění provozuschopnosti železniční dráhy, rozsah je nutno nahlásit příslušnému orgánu ochrany ŽP min. 15 dní předem.
