**AZ Consult, spol. s r.o.**

**Správa železniční dopravní cesty, státní organizace**

**ŘETENICE – LOVOSICE**  
**ZAJIŠTĚNÍ PROVOZNÍCH PARAMETRŮ TRATI**  
Návrh předběžného inženýrsko-geologického průzkumu

Název zprávy: **Návrh předběžného inženýrsko-geologického průzkumu**

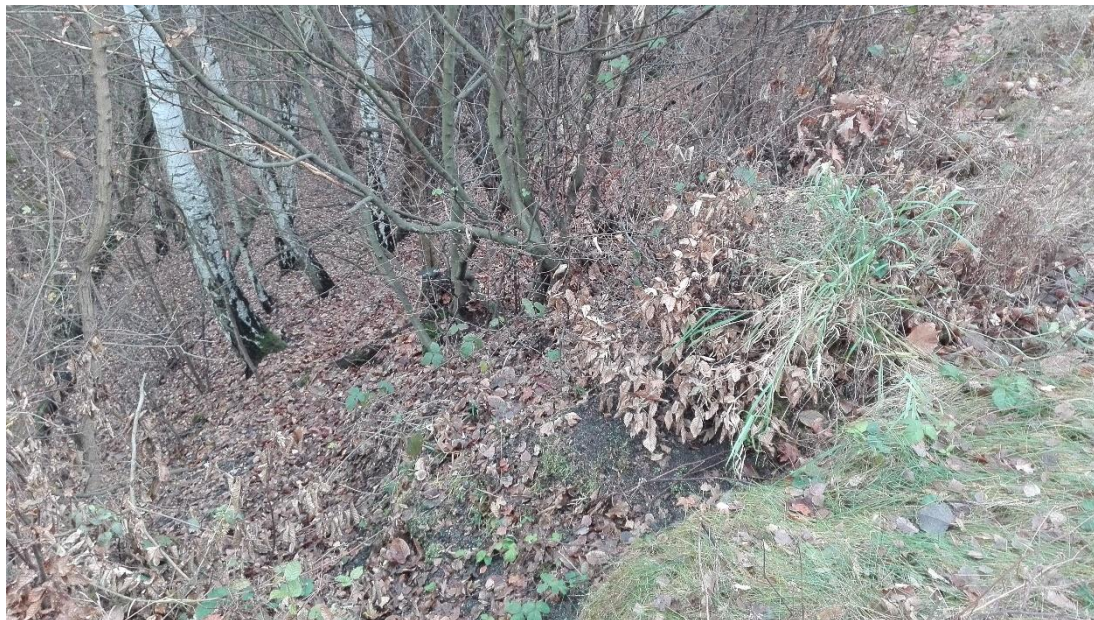
**22,355 – 22,430 km:** nestabilní násep, ukloněné stromy včetně náletů, erozní rýhy, nad vtokem ve 22,355 opravy z pražců, svršek již byl opravován (nové kamenivo), okraj dočasně uklidněného sesuvu č. 11

- km 22,300 – 22,370, zadání: trať vedena po náspu výšky 7m, dochází k poruchám GPK ve čtyřletých cyklech. Bylo zjištěno, že problematický úsek je delší a zasahuje až do km 22,430, což je již v blízkosti okrajové části dočasně uklidněného sesuvu č. 11. Zjištěny projevy nestability i velmi mladého data (ohyb starších stromů i náletových dřevin), v náspu jsou erozní rýhy. Dosud zde nebyl proveden žádný průzkum. Navržen průzkumný profil ve staničení 22,355 km.

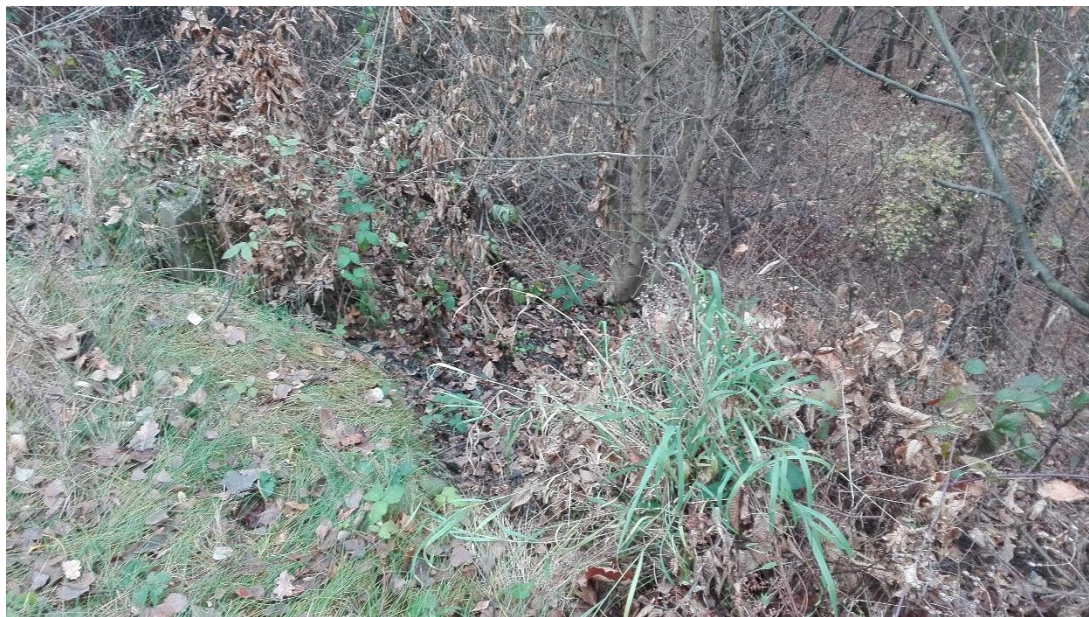
erozní rýhy v násypu

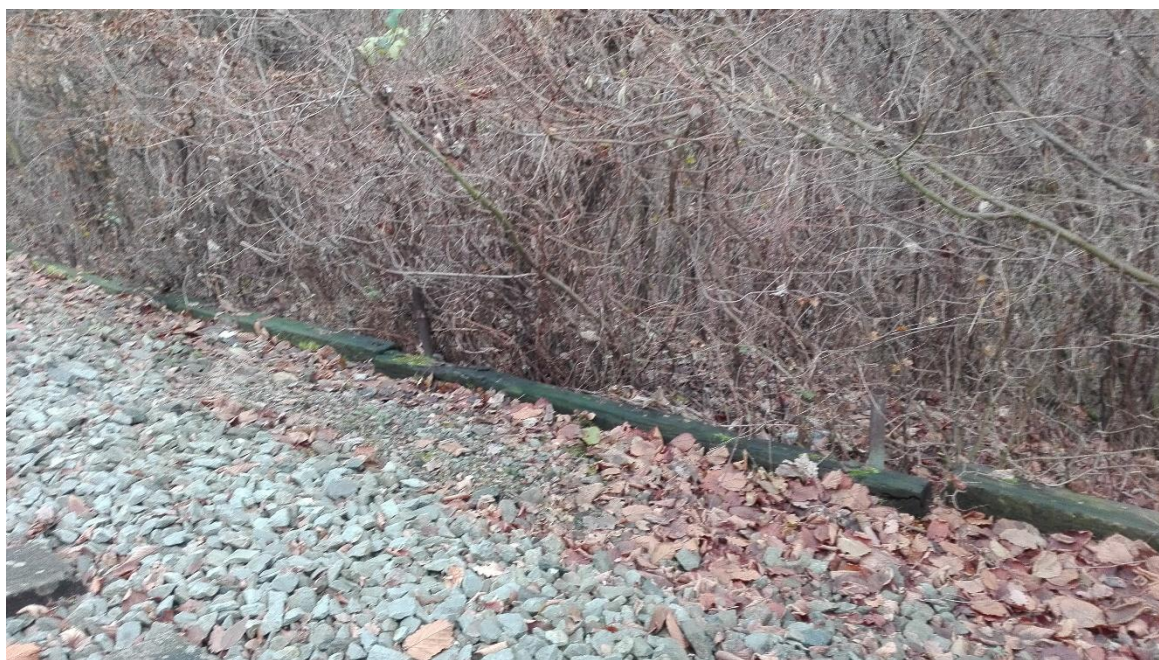
opravy z pražců nad propustkem v km 22,355

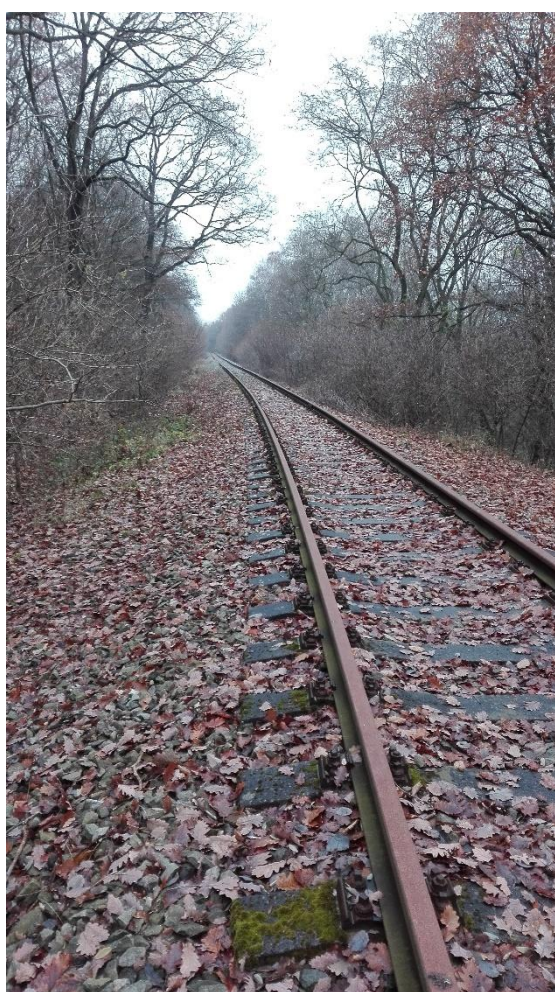
**22,55 – 22,65 km:** rozbití GPK, kolej už byla opravována, ohnuté stromy, území dočasně uklidněného sesuvu č. 11

- km 22,500 – 22,700, zadání: trať je vedena ve svahu po náspu výšky 10m. Od r. 1993 dochází k poruchám GPK v ročním cyklu. V r. 2003 byl proveden průzkum a navržena sanace, v r. 2005 byl zpracován hydrogeologický posudek a nový návrh sanace, ale realizace neproběhla ani v jedné z etap. Území se kryje s plochou registrovaného sesuvu č. 11, dočasně uklidněného. Podle vnějších projevů ovšem došlo k jeho oživení. Navržen průzkumný profil v km 22,650.

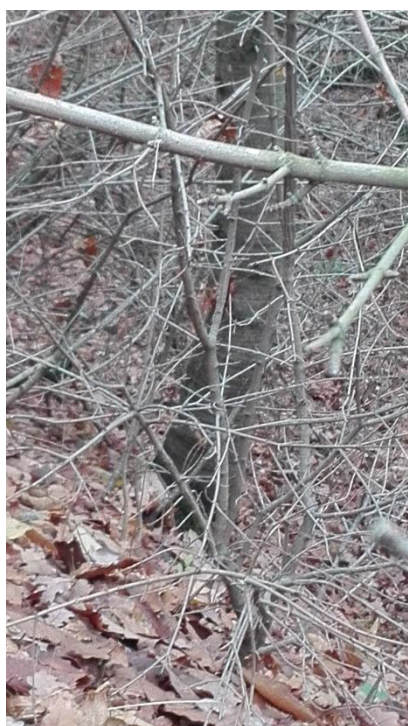
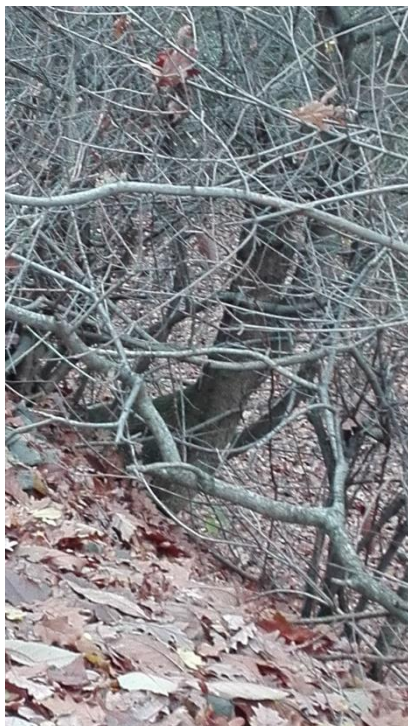
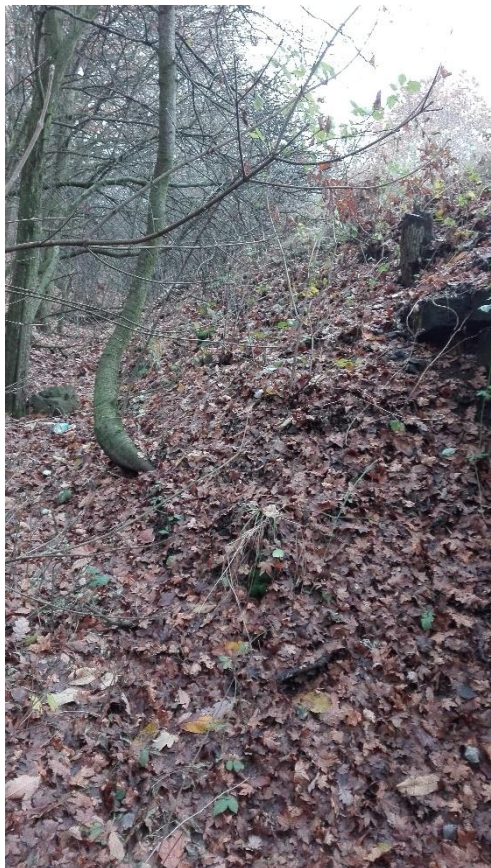
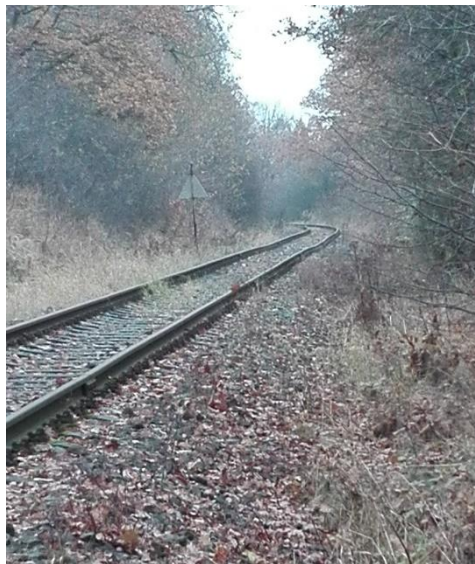
**23,55 km:** ohnuté stromy včetně náletů, rozbitá GPK, aktivní svah, území potenciálního sesuvu 894

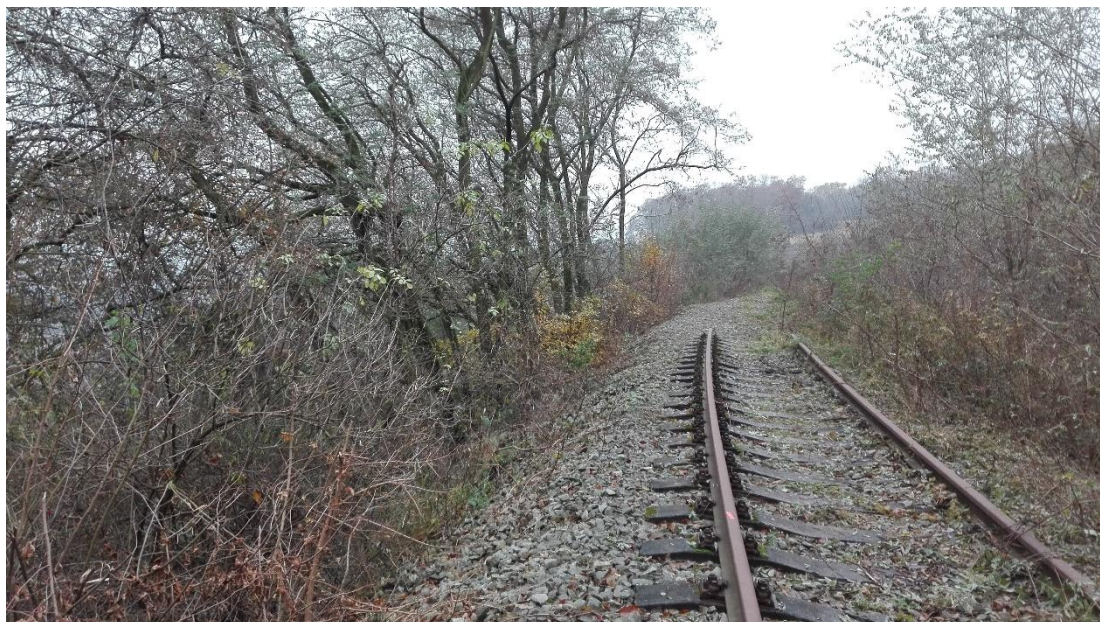
**24,100 – 24,200 km:** za sesuvem směr Radejčín, erozní rýhy v náspu, ohnuté stromy na obou svazích včetně náletových dřevin (svah v pohybu), území potenciálního sesuvu 7354 pod tratí

- km 24,100 – 24,200: v těsném sousedství hlavního sesuvu z r. 2013, jedná se o území potenciálního sesuvu č. 7354 pod tratí. Projevy nestability zjištěny po obou stranách trati. Navržen průzkum v km 24,115.
- km 24,500 – 24,800: území dočasně uklidněného sesuvu č. 5 a **aktivního sesuvu č. 5707** pod tratí a potenciálního sesuvu 7353 nad tratí. V celém úseku poruchy GPK a projevy svahové nestability. Navržen průzkum v km 24,530.

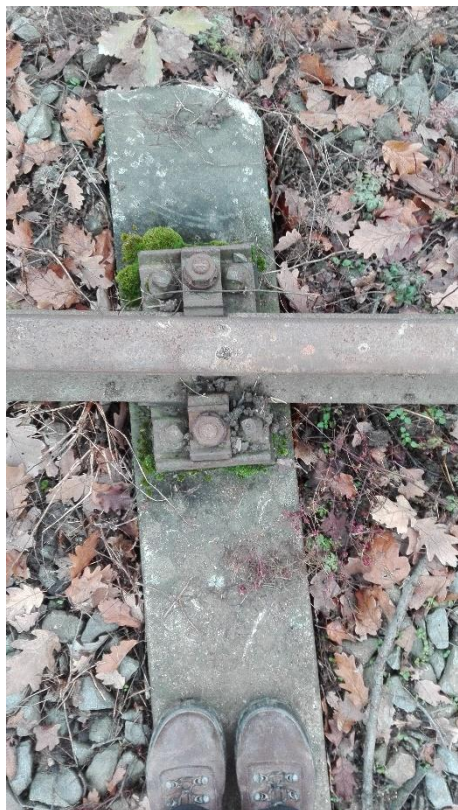
**24,4 km:** stříh koleje do vzdálenosti 10 m za sesuvem č. 14 z r. 2013, dnes již sanovaným

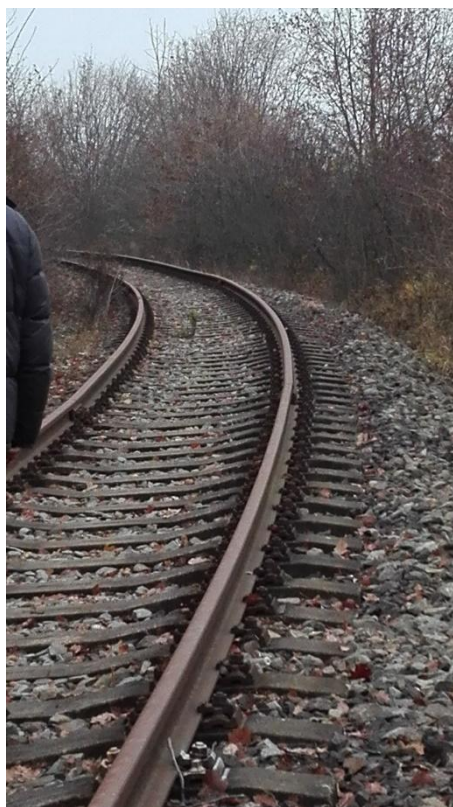
**24,53 km:** rozbitá GPK v zatáčce, území potenciálního sesuvu 7353 nad tratí a aktivního sesuvu 5707 pod tratí. Trať vedena v mírném zářezu.

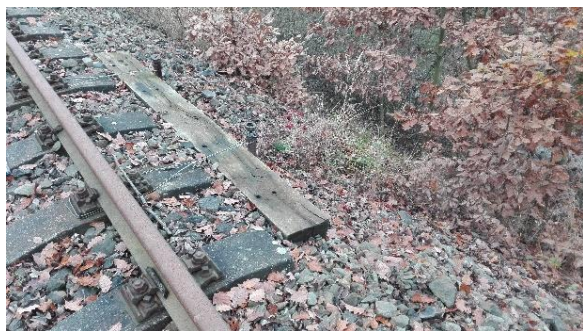
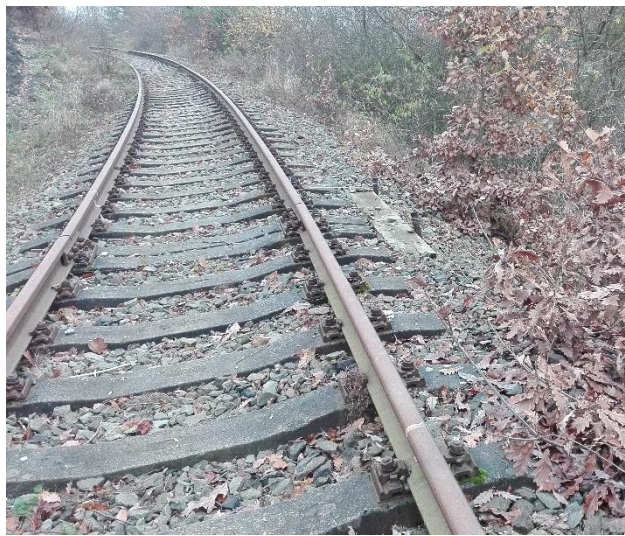
**24,60 - 24,61 km:** rozbitá GPK, zakřivené stromy na JV svahu náspu (pod tratí), erozní rýhy v náspu, zabezpečení koleje pražcem. Úsek se nachází v okrajové části dočasně uklidněného sesuvu č. 5, který zasahuje až těsně k trati.

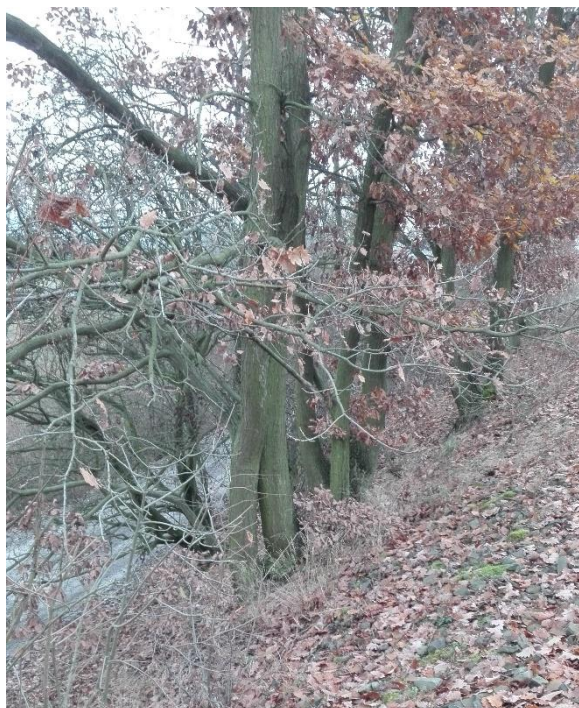
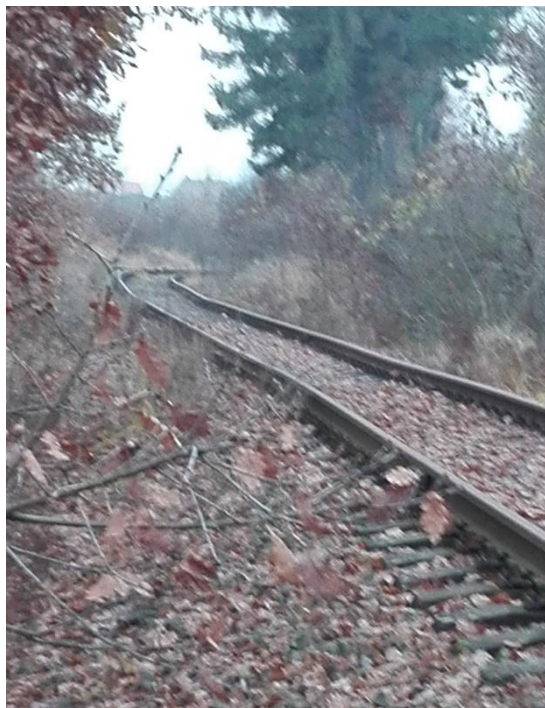
**24,8 km:** rozbitá GPK, zakřivené stromy na JV svahu náspu (pod tratí) – mimo území registrovaných sesuvů. Násep je dlouhodobě nestabilní, protože jsou zakřivené starší stromy i náletové dřeviny.

- km 24,800 – 24,894: pravostranný odřez zpevněn kamennými žebry, v km 24,885 pokles koleje. Zde je navržen průzkum.
- km 25,000 – 25,069 (podjezd): pokřivené stromy po obou stranách násypu, nadjezd prorýsaný, kolej před ním i za ním pokleslá, vykloněné gabiony před nadjezdem (radejčinská opěra, pro kterou je navržen průzkum).
- km 25,100 – 25,130: pokles koleje, zakřivené stromy v násypu vlevo. Průzkum v km 25,115.
- km 25,210 – 25,230: pokles koleje včetně nástupiště v Dobkovičkách. Navržen průzkum v km 25,210.
- km 25,570 – 25,580: pokles koleje, ohnuté stromy v násypu. Navržen průzkum v km 25,565.
- km 25,620 – 25,630: pokles koleje, ohnuté stromy v násypu, propustek funkční. Navržen průzkum v km 25,625.

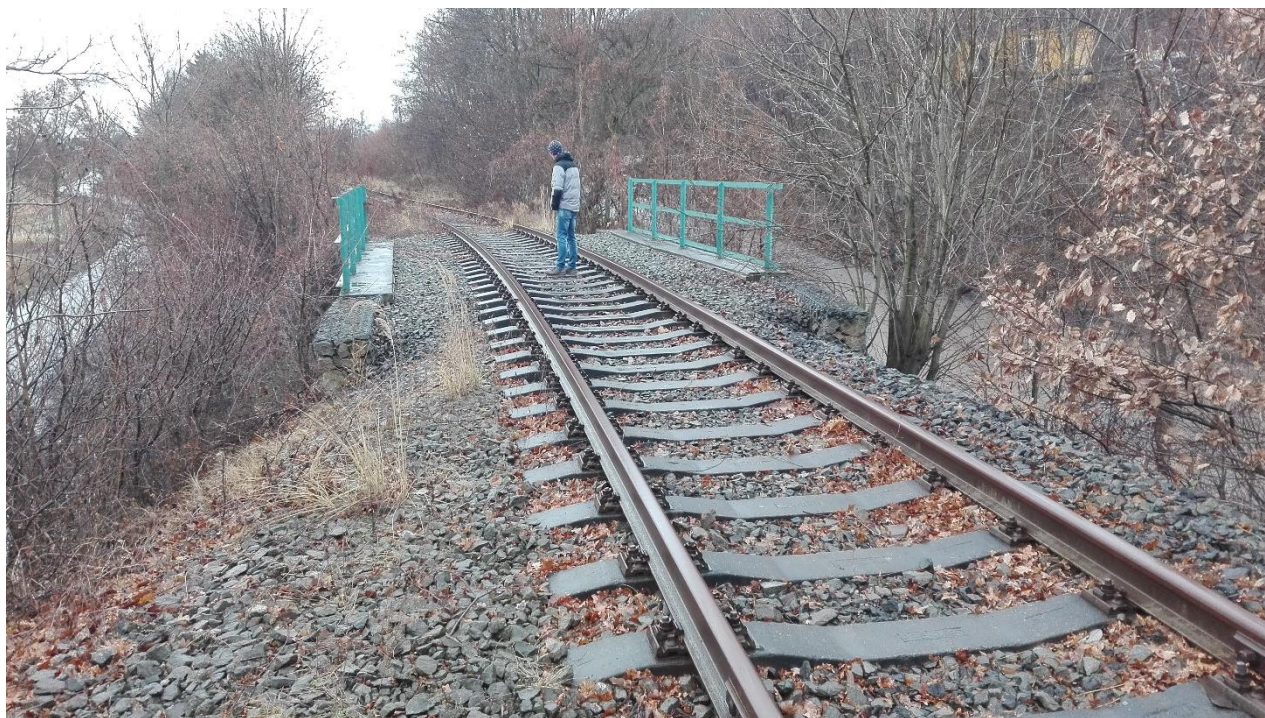
**25,069 km:** vykloněné gabiony radejčinské opěry přejezdu

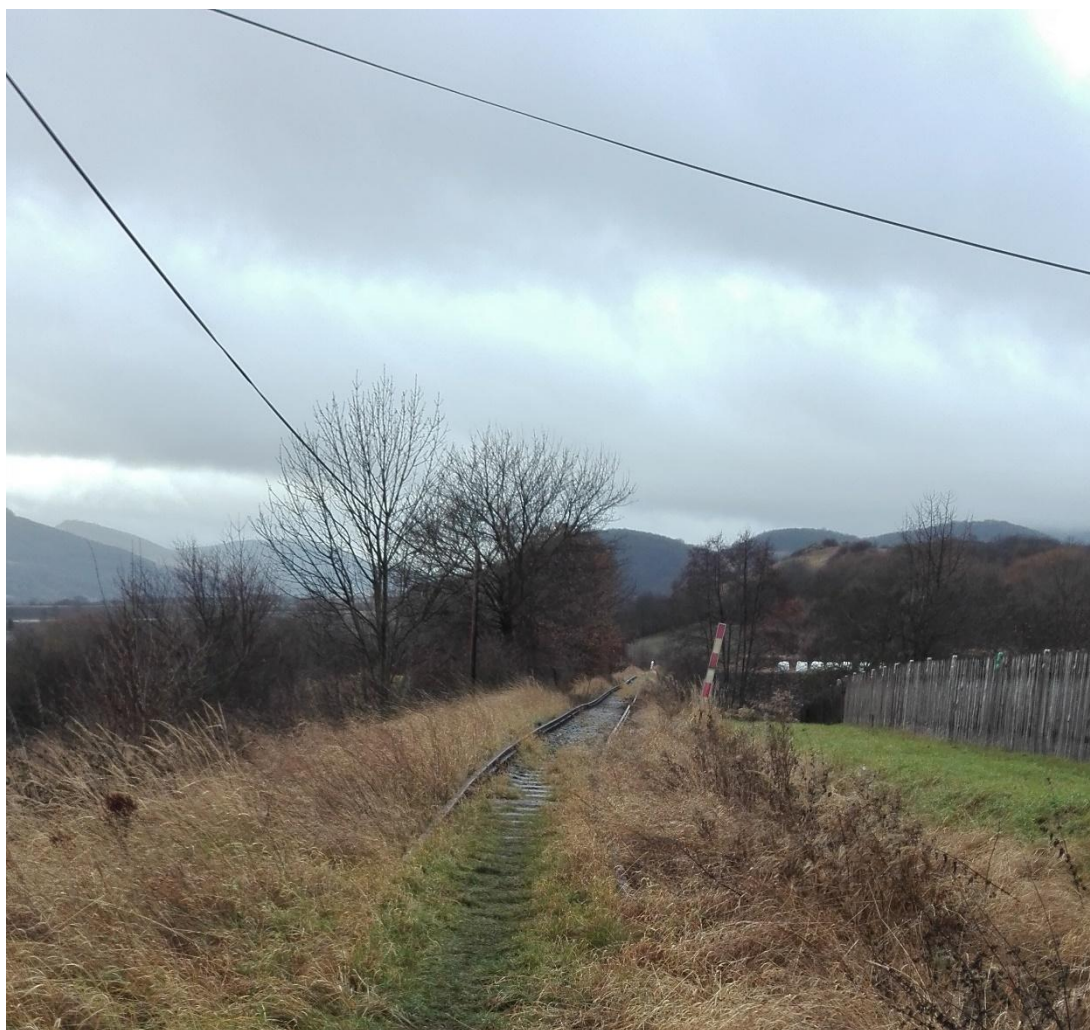
**25,500 – 25,700 km:** propady koleje

- km 25,500 – 25,700, zadání: trať je vedena na mírném svahu po náspu výšky 2 m. Dochází k poruchám GPK ve tříletých cyklech. Dosud zde nebyl proveden průzkum. Území se nachází zcela mimo registrované sesuvné oblasti. Navržen průzkum v místě nejmarkantnějších poruch v km 25,565 a 25,625.
