Technická specifikace zakázky

Oprava mostních objektů trati Rynoltice - Křižany

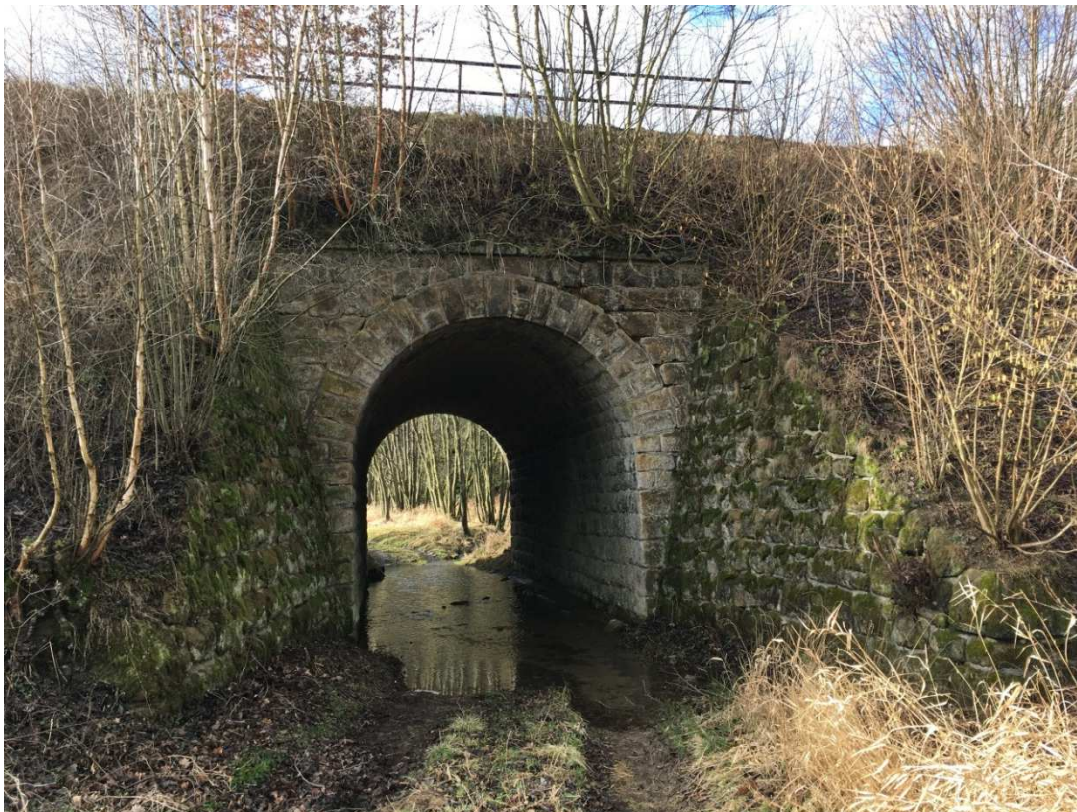
SO 01 – Most v km 121,365

Objekt:	kamenný klenbový most
Katastrální území:	Rynoltice
Evid. km:	121,365
Trat'ový úsek:	TÚ 1141 Česká Lípa hl. n. (mimo) - Liberec (mimo), DÚ 14 Rynoltice - Křižany
GPS souřadnice:	50°47'16.954"N, 14°50'23.322"E

Staveniště bude přednostně zřízeno na pozemcích SŽ. Staveniště bude po ukončení prací uvedeno do původního stavu. V okolí mostu bude odstraněna náletová vegetace. Zdivo křídel bude očištěno od mechu, náletových dřevin včetně vytažení kořenů a jiné vegetace. Za křídly, pod křídly a nad čely bude provedeno odstranění přebytečné zeminy a její rozprostření a dosvahování.

Bude provedeno očištění ploch celého zdiva tryskáním sušeným pískem. Zdivo bude kompletně hloubkově přespárováno. Zdivo klenby bude v místě průběhu podélných trhlin zpevněno systémem nerezových kleštín – helikální výztuže. Dále bude provedena chemická injektáž této trhliny. Podél trhliny budou vyvrtány otvory po 25 cm střídavě a šikmo v úhlu 45° skrz trhlínu v průměru 1 cm a délce 10 cm a budou vyplněny injektážní hmotou.

Na zdivo křídel budou přistavěny nové římsy, stejně jako na čela. Horní povrch bude vyrovnán a vyspárován vrstvou podkladního betonu. Po vyrovnání horního povrchu budou vybetonovány nové římsy. Římsy budou provedeny z monolitického železobetonu tř. C 30/37 XC4, XF3 a budou zakotveny do kamenného zdiva čel pomocí kotev z betonářské oceli vlepených do předvrtaných otvorů.

Stávající zábradlí bude demontováno včetně betonových patek. Bude provedeno nové zábradlí na mostních římsách

Pod mostem a mezi křídly bude pročištěno dno a bude provedeno kompletní předláždění této plochy. Dále budou provedeny 2 železobetonové stabilizační prahy z betonu C 25/30 vyztužené KARI sítí o délce 6,0 m, výšce 1 m a tl. 0,4 m ve vtoku a výtoku.

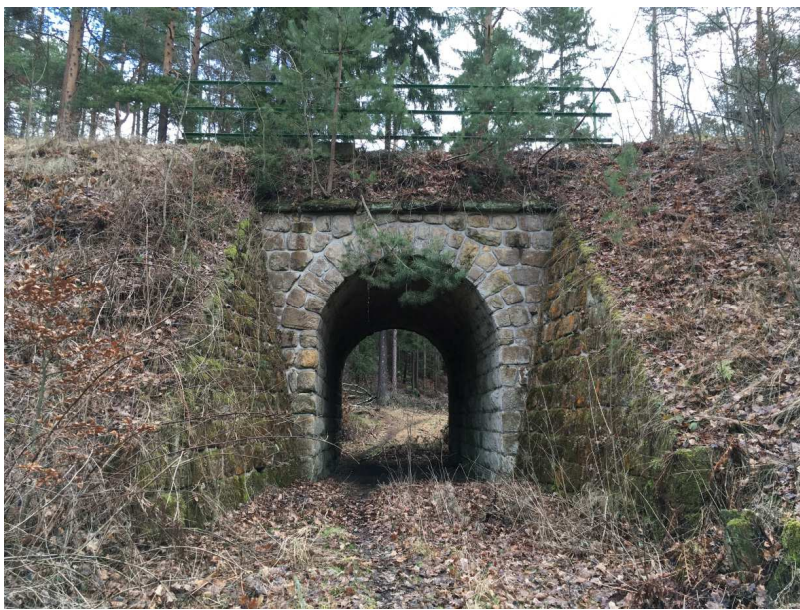
SO 02– Propustek v km 121,855

Objekt:	kamenný klenbový most
Katastrální území:	Rynoltice
Evid. km:	121,855
Traťový úsek:	TÚ 1141 Česká Lípa hl. n. (mimo) - Liberec (mimo), DÚ 14 Rynoltice - Křižany
GPS souřadnice:	50°47'4.047"N, 14°50'37.875"E

V okolí mostu bude odstraněna náletová vegetace. Zdivo křídel bude očištěno od mechu, náletových dřevin včetně vytažení kořenů a jiné vegetace. Za křídly, pod křídly a nad čely bude provedeno odstranění přebytečné zeminy a její rozprostření a dosvahování.

Bude provedena oprava klenby v místě podélných trhlin. Rozrušené části budou odstraněny z trhlin na hloubku 100 mm. Otvory budou vyfoukány stlačeným vzduchem a řádně provlhčeny. Bude provedeno vyplnění trhlin betonovou směsí a dospárováno cementovou maltou MC 50 dle ČSN 73 1101.

Pod mostem a mezi křídly bude pročištěno dno.

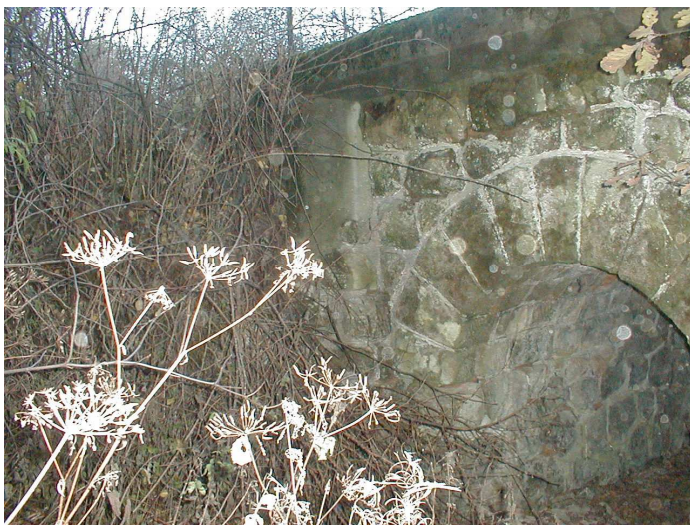
SO 03– Propustek v km 122,327

Objekt:	kamenný klenbový propustek
Katastrální území:	Jitrava
Evid. km:	122,327
Traťový úsek:	TÚ 1141 Česká Lípa hl. n. (mimo) - Liberec (mimo), DÚ 14 Rynoltice - Křižany
GPS souřadnice:	50°46'58.175"N, 14°50'58.893"E

Stávající nosná konstrukce bude zesílena. Z mostních říms bude odstraněno zábradlí a římsy budou ubourány. Dno otvoru, vtoku a výtoku bude řádně pročištěno od nánosů. Bude proveden zásyp ze štěrkodrti 0/32 a uložení ocelové flexibilní trouby do otvoru o průměru 1,2 m a délce 12 m. Oba konce trouby budou zešíkmené. Prostor mezi stávajícím zdivem a ocelovou troubou bude vyplněn betonem C 20/25. Konce trub za čely budou odsypány a svah bude upraven pro plynulý přechod od objektu na těleso.

Ve vtokové a výtokové části bude vybetonován vtokový a výtokový práh z betonu C 25/30 o délce 5 m šířce 0,4 m a hloubce 0,8 m. Ústí trub bude po obvodu odlážděno stejně jako část vtoku a výtoku v minimální šířce 1m.

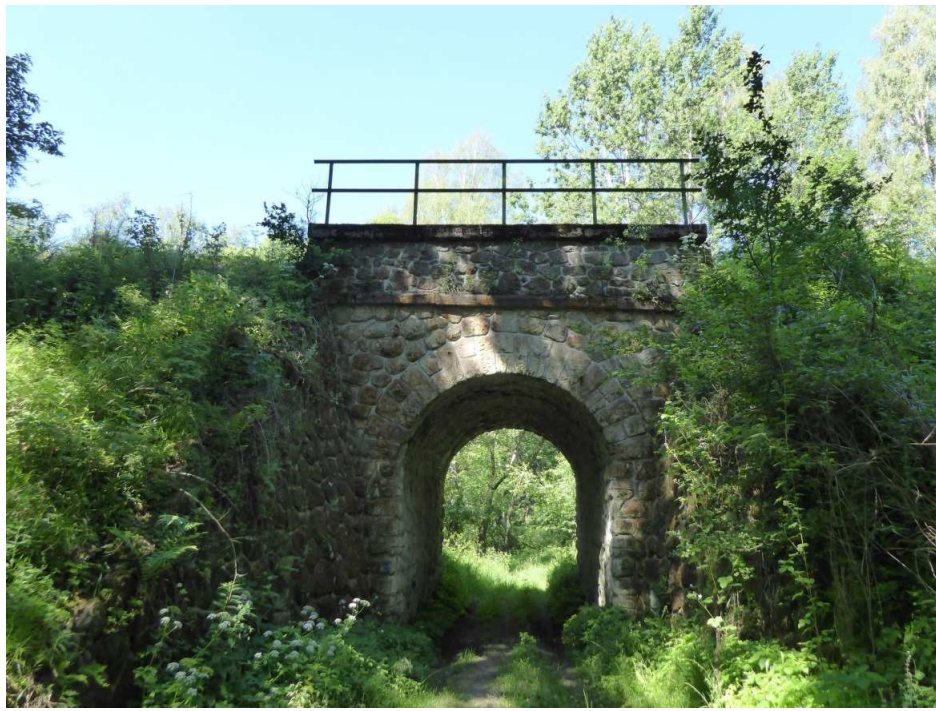
SO 04– Most v km 123,293

Objekt:	kamenný klenbový most
Katastrální území:	Jitrava
Evid. km:	123,293
Traťový úsek:	TÚ 1141 Česká Lípa hl. n. (mimo) - Liberec (mimo), DÚ 14 Rynoltice - Křižany
GPS souřadnice:	50°46'43.271"N, 14°51'37.375"E

Zdivo opěr bude u paty po vyčištění dna hloubkově přespárováno do výšky 60 cm. Dále budou lokálně přespárovány porušená místa na zdivu (cca 5 m²). Rozrušená malta bude odstraněna ze spár na hloubku 80 mm. Spáry budou vyfoukány stlačeným vzduchem a řádně provlhčeny. Bude přespárováno cementovou maltou MC 50 dle ČSN 73 1101. Zvláště pečlivě budou spárovány ložné spáry. Horní líc spárování bude zapuštěn 5 mm pod líc kamene.

Stávající nefunkční zakrytý propustek vedený podél opěry 01 bude vybourán a zasypán. Pod mostem a mezi křídly bude pročištěno dno a bude provedeno kompletní předláždění této plochy. V ose mostu bude vydlážděná plocha upravena do profilu koryta pro odtok vody.

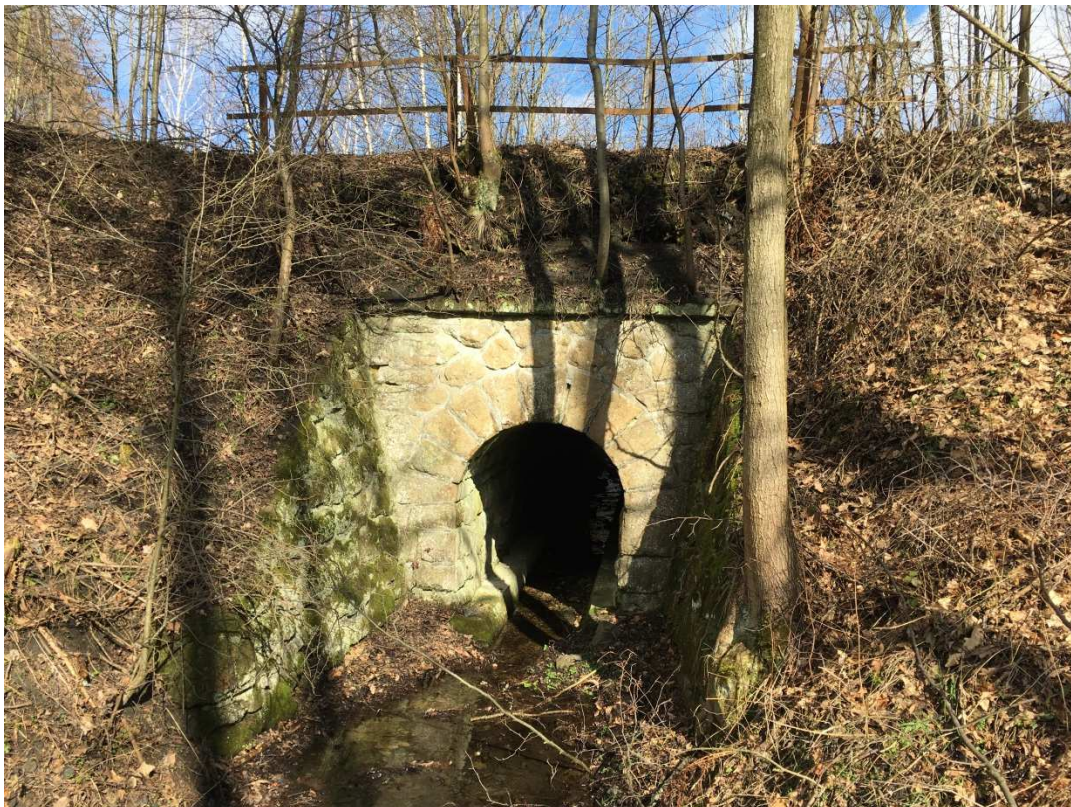
SO 05– Propustek v km 125,352

Objekt:	kamenný klenbový propustek
Katastrální území:	Zdislava
Evid. km:	125,352
Trat'ový úsek:	TÚ 1141 Česká Lípa hl. n. (mimo) - Liberec (mimo), DÚ 14 Rynoltice - Křižany
GPS souřadnice:	50°46'12.37"N, 14°52'42.167"E

Bude provedeno očištění ploch celého zdiva tryskáním sušeným pískem. Zdivo bude hloubkově přespárováno v rozsahu výkazu výměr.

Zdivo klenby bude v místě průběhu podélných trhlin zpevněno systémem nerezových kleštín – helikální výtzuže. Bude provedeno vyztužení pomocí spínacích prutů.

Na zdivo křídel budou přistavěny nové římsy, stejně jako na čela. Horní povrch bude vyrovnán a vyspárován vrstvou podkladního betonu. Po vyrovnání horního povrchu budou vybetonovány nové římsy. Římsy budou provedeny z monolitického železobetonu tř. C 30/37 XC4, XF3 a budou zakotveny do kamenného zdiva čel pomocí kotev z betonářské oceli vlepených do předvrtaných otvorů.

Stávající zábradlí vpravo bude demontováno včetně betonových patek. Bude provedeno nové zábradlí na mostních římsách.

Pod mostem a mezi křídly bude pročištěno dno, stávající betonové ochranné zídky u opěr budou vybourány. Bude provedeno kompletní předláždění plochy v otvoru a ve vtoku a výtoku mezi křídly do vzdálenosti 5 m od čel. Dále budou provedeny 2 železobetonové stabilizační prahy z betonu C 25/30 vyztužené KARI sítí o délce 2,0 m, výšce 1 m a tl. 0,4 m ve vtoku a výtoku.

Nad oběma mostními římsami bude svah vydlážděn ve sklonu o délce 4 m a šířce 1,5 m.

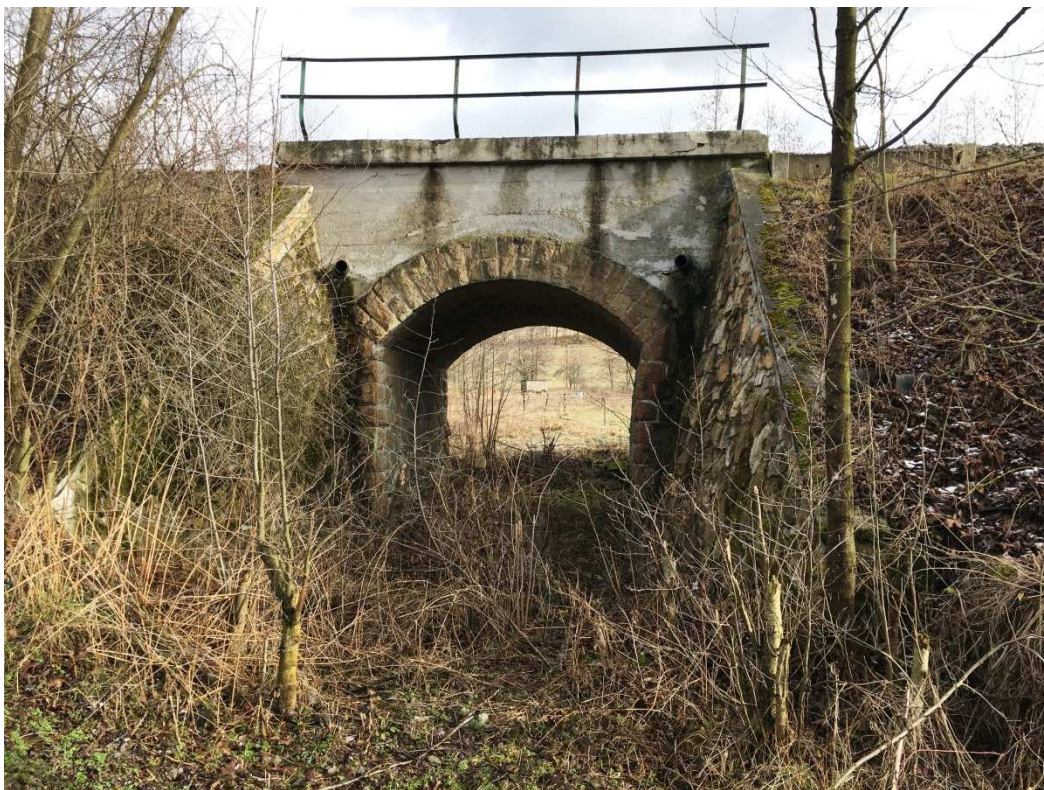
SO 06 – Most v km 125,856

Objekt:	kamenný klenbový most
Katastrální území:	Zdislava
Evid. km:	125,856
Traťový úsek:	TÚ 1141 Česká Lípa hl. n. (mimo) - Liberec (mimo), DÚ 14 Rynoltice - Křižany
GPS souřadnice:	50°46'6.206"N, 14°53'5.651"E

Zdivo opěr a křídel bude kompletně přezděno. Při přezdívání budou opěry zabezpečeny zapažením proti zřícení. A přezdívání bude prováděno postupně. Za odkrytým rubem opěr a křídel bude prostor vyplněn betonem a vyztužen KARI sítí. Stávající kameny budou nahrazeny novými. Zdivo opěr bude po dozvění zajištěno cementovou pevnostní injektáží. Zdivo bude kompletně hloubkově spárováno. Klenba bude lokálně přespárována. Zdivo klenby bude v místě průběhu podélných trhlin zpevněno systémem nerezových kleštín – helikální výztuže. Bude provedeno vyztužení pomocí spínacích prutů. Celé zdivo bude očištěno tlakovou vodou.

Na zdivo křídel budou přistavěny nové římsy. Horní povrch bude vyrovnán a vyspárován vrstvou podkladního betonu. Po vyrovnání horního povrchu budou vybetonovány nové římsy. Římsy budou provedeny z monolitického železobetonu tř.C 30/37 XC4, XF3 a budou zakotveny do kamenného zdiva čel pomocí kotev z betonářské oceli vlepených do předvrtaných otvorů.

Pod mostem a mezi křídly bude odstraněna nadbytečná zemina a pročištěno dno. Vlevo za křídly bude odstraněn val a pro odvod vody mimo prostor pod mostem bude vyhloubena rýha o déle 5m a šířce a výšce 0,5 m. Rýha bude osazena šterbinovými žlaby. Vlevo před začátkem žlabu u křídla KL2 bude vydlážděn svah pro plynulý převod vody do žlabu. Vpravo na konci žlabu bude postaven ŽB šachta s mřížkou a napojením na stávající kanalizační troubu včetně zhotovení horské vpusti.

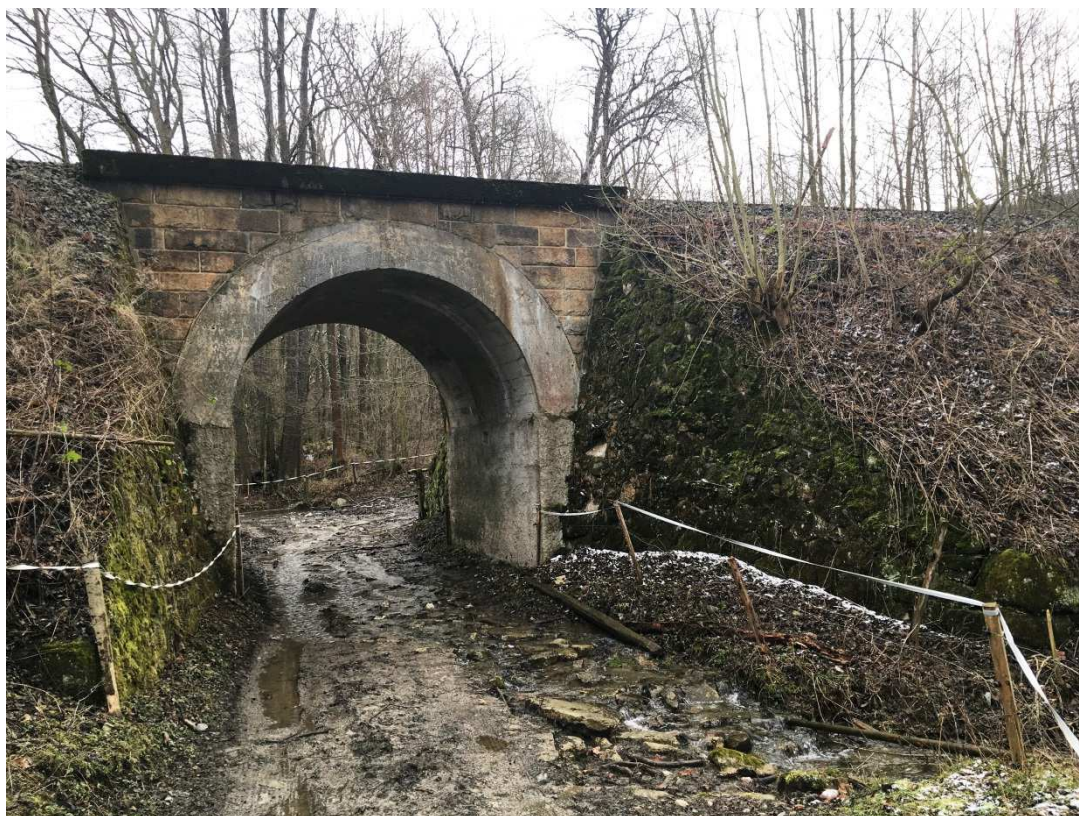
SO 07 – Most v km 126,617

Objekt:	kamenný klenbový most
Katastrální území:	Zdislava
Evid. km:	126,617
Traťový úsek:	TÚ 1141 Česká Lípa hl. n. (mimo) - Liberec (mimo), DÚ 14 Rynoltice - Křižany
GPS souřadnice:	50°45'49.943"N, 14°53'29.333"E

Bude provedeno očištění ploch říms od mechu a lokálně části zdiva kromě křídel, které se budou kompletně přezdívat. Při přezdívání budou křídla zabezpečeny zapažením proti zřícení.

Stávající zábradlí vlevo bude demontováno. Bude provedeno nové zábradlí připevněné z boku do stávajících říms. Zábradlí bude zhotoveno nové ocelové o délkách 2x 7,5 m. Zábradlí bude mít tři madla, bude kotveno do říms pomocí kotevních plechů na vlepené kotvy. Umístění zábradlí musí vyhovovat VMP 2,5.

Pod mostem a mezi křídly bude pročištěno dno a bude provedeno kompletní předláždění této plochy. Dále budou provedeny 2 železobetonové stabilizační prahy z betonu C 25/30 vyztužené KARI sítí o délce 6,8 m, výšce 1 m a tl. 0,4 m ve vtoku a výtoku.
