| NAVRHL | VYPRACOVAL | KRESLIL | VL projekt | |
|---|--|---|---|--|
| INVESTOR | Správa železnic, státní organizace, Dělná 1003/7, Nové Město, 11000 Praha 1 | MĚŘITKO | 1:50 | |
| STAVBA | Milevsko ON – oprava výpravní budovy č.parc.st. 385, č.p. 402 k.ú. Milevsko [694673] | FORMÁT | A1 | |

PŮDORYS KROVU - stávající stav

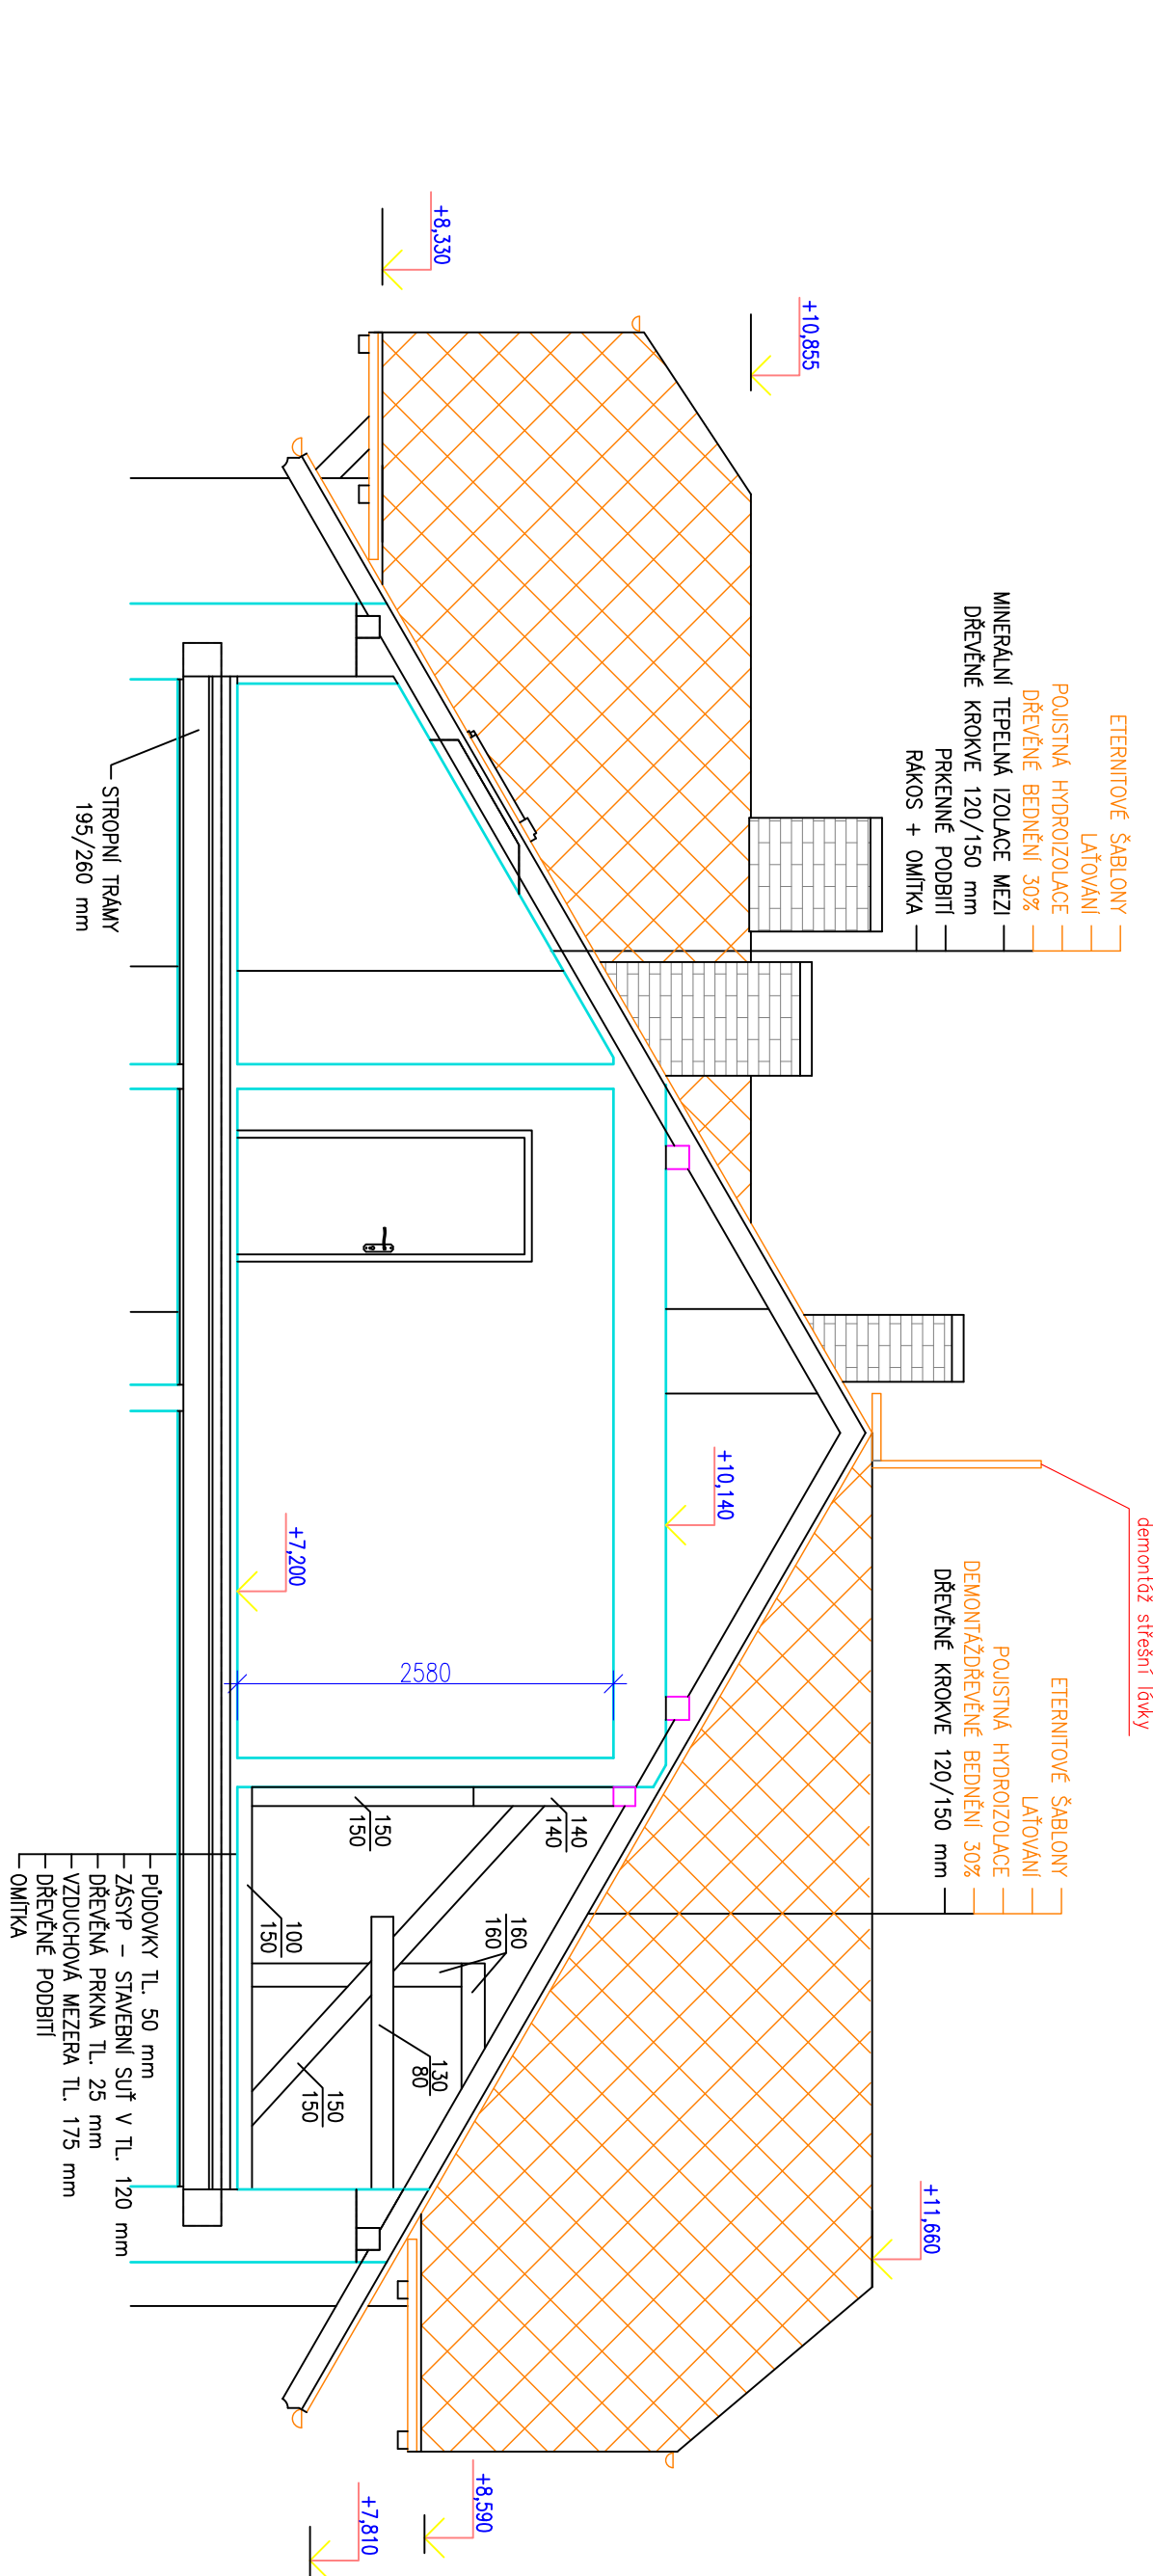
PŮDORYS KROVU – stávající stav, bourací práce

VYKLIDIT PŮDNÍ PROSTORY
