## POSOUZENÍ TECHNICKÉHO STAVU

**Převěsové konstrukce TV v ŽST Česká Třebová – osobní nádraží a část odjezdové skupiny nákladového nádraží**

| <b>Oblast:</b> | ŽST Česká Třebová km 245,6 - 246,22<br>Souvislé převěsové konstrukce (11 ks) přes k. č. 16, 14, ... až 23, 25 |

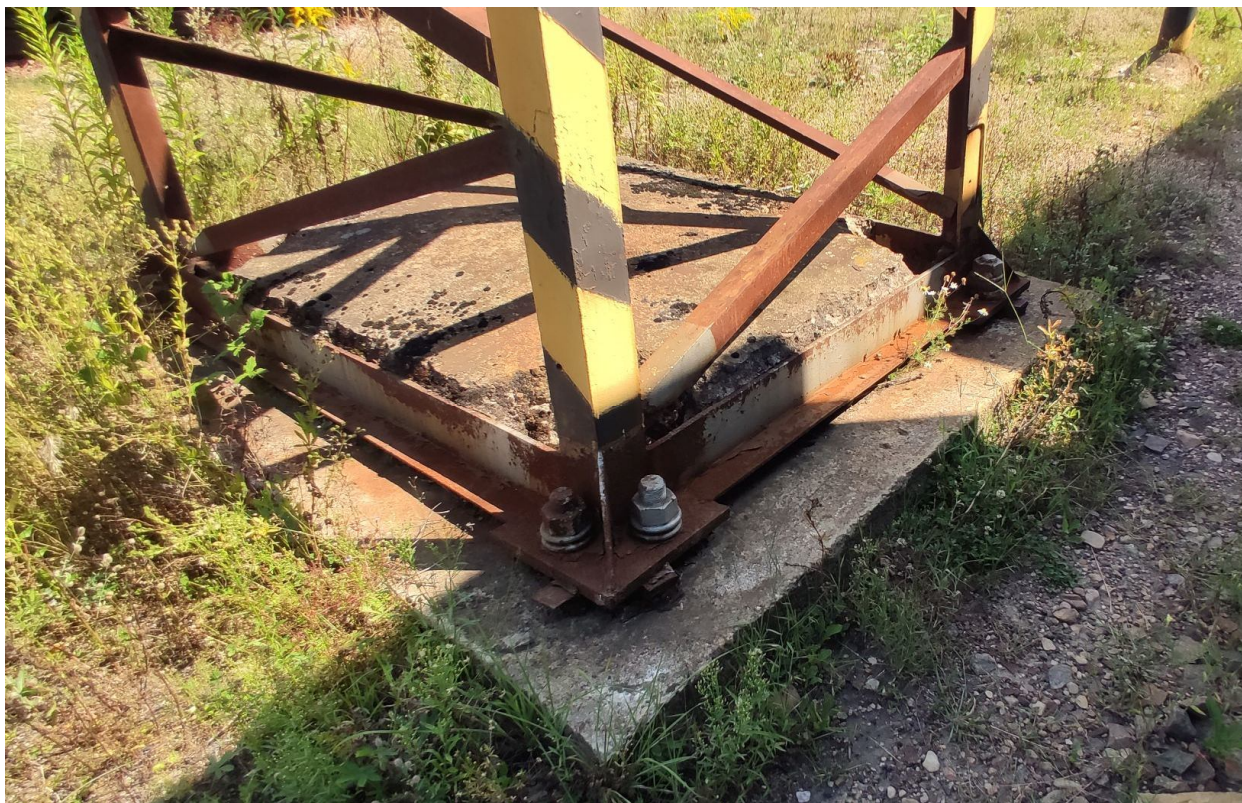
Vlastní koroze převěsových stožárů odpovídá stáří, a dá se říci, že je možnou příčinou dále popisovaného stavu trakčních podpěr, zvláště pak u spojů ve střední části příhradových stožárů. Koroze, v místě připevnění stožárů k základům, se nezdá být v tak pokročilém stádiu, aby ovlivnila únosnost konstrukcí. Avšak vlastní základy (svorníky a výztuže) mohou být již značně degradovány, s ohledem na známé následky bludných proudů u stejnosměrné trakční soustavy.

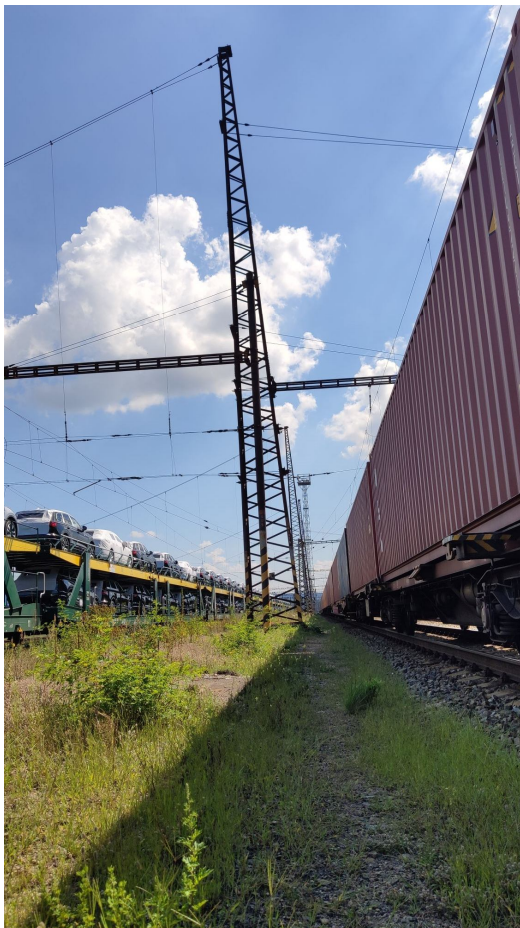
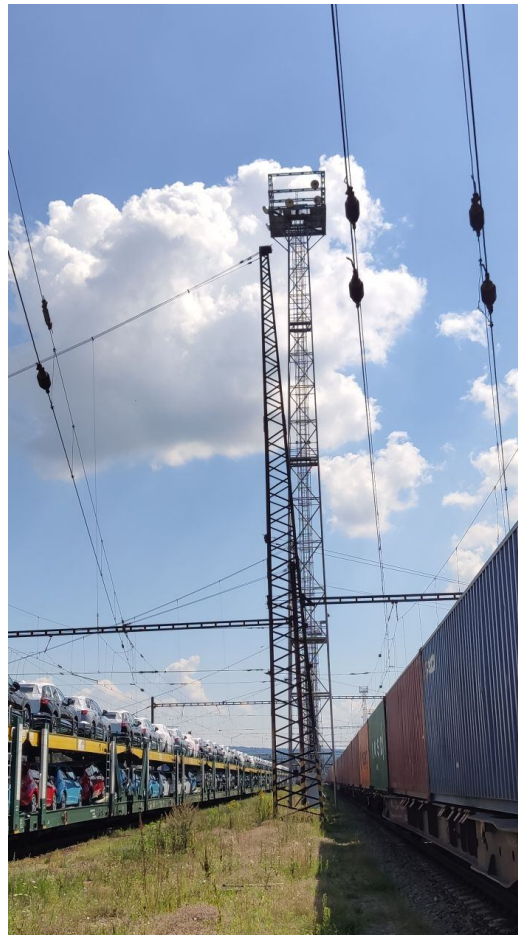
Valná většina převěsových stožárů mezi kolejemi č. 25-27 je již výrazně a nebezpečně vyhnuta ve směru tahu, a hrozí jejich další nevratné poškození či zřícení. Z místního šetření se dalo vysledovat, že dochází jak k celkovému vyhnutí stožárů, tak i kohnutí stožárů v místech nýtových spojů.

Jednoduchá úprava převěsových konstrukcí není možná. Jakýkoli zásah do lan a závěsů může způsobit další zhoršení stavu. Převěsové konstrukce je tedy nutné nahradit konstrukcemi bránovými.

Jako optimální se jeví nahradit převěsové konstrukce konstrukcemi bránovými.

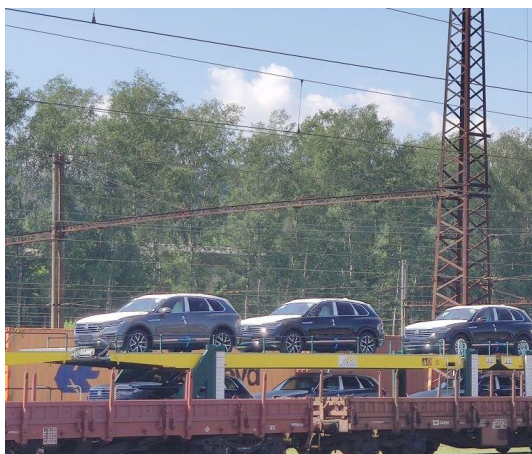
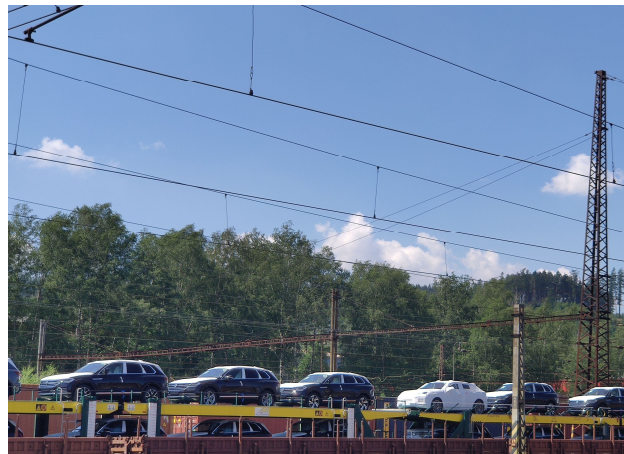
Na některých místech náklon stožárů zachytávají související bránové konstrukce (dochází k jejich vyduť), nebo jsou náklony zachyceny provizorním vykotvením.

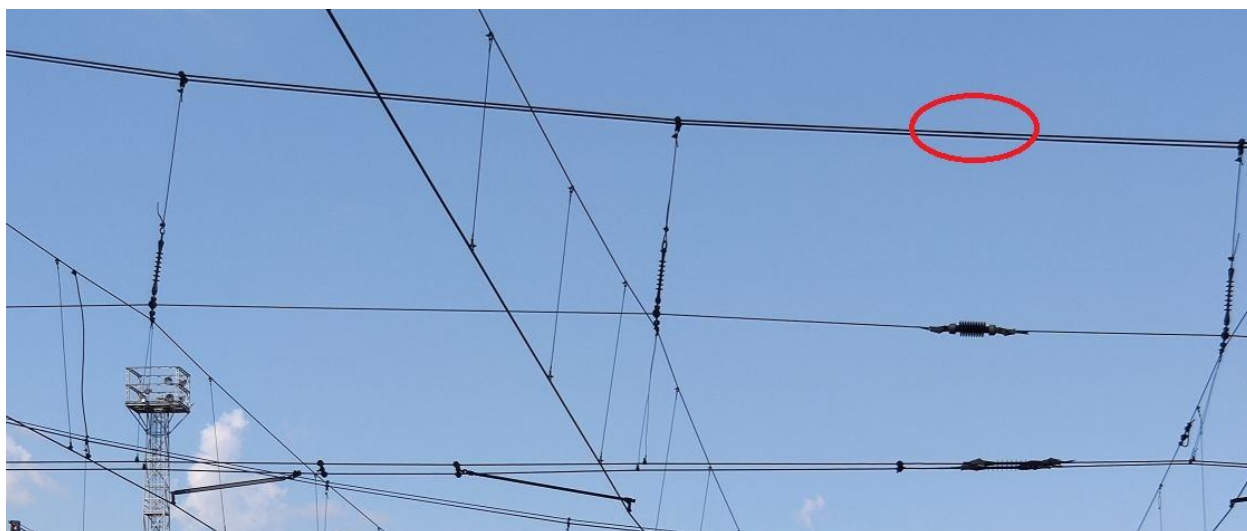
I přes větší vzdálenost bylo na některých místech možno vysledovat poškození (roztřepení) nosných lan, které jsou původní od dob elektrizace, a tedy již za svou životnost.

Dále je ze závěsů patrné, že dochází k mírným posunům nosných lan vůči lanům směrovým, zřejmě z důvodu vyhnutí vlastních stožárů.

Na směrových lanech je pak vidět časté spojování z důvodů oprav, či změn konfigurací elektrických sekcí vůči kolejím.
