Přejezd "K1"
PZS 3SBI
kontrol. zař. JOP v DK Opava východ
kontrola volnosti – počítač náprav

Ocelní č.p.290, 735 81 Bohumín-Skřeňov PRACOVNÍSTE: Hlávková428/3,702 00 Ostrova TEL:+420 596 136 893	
Radek Bohm	Kielor Jaromír	Kielor Jaromír		
Kraj: MORAVSKOSLEZSKÝ				
Objednatel: Správa železniční dopravní cesty s.o. Stavební správa Olomouc				
Akce: Rekonstrukce přejezdu v km 27,441 trati Opava východ–Kravaře PS01: PZS v km 27,441			Stupeň PD:	Projekt
			Datum :	11/2010
			Č.zakázky:	60328
			Formát:	3xA4
Název přílohy :			Měřitko:	Příloha č.:
Situacní schéma zabezpečovacího zařízení				0201

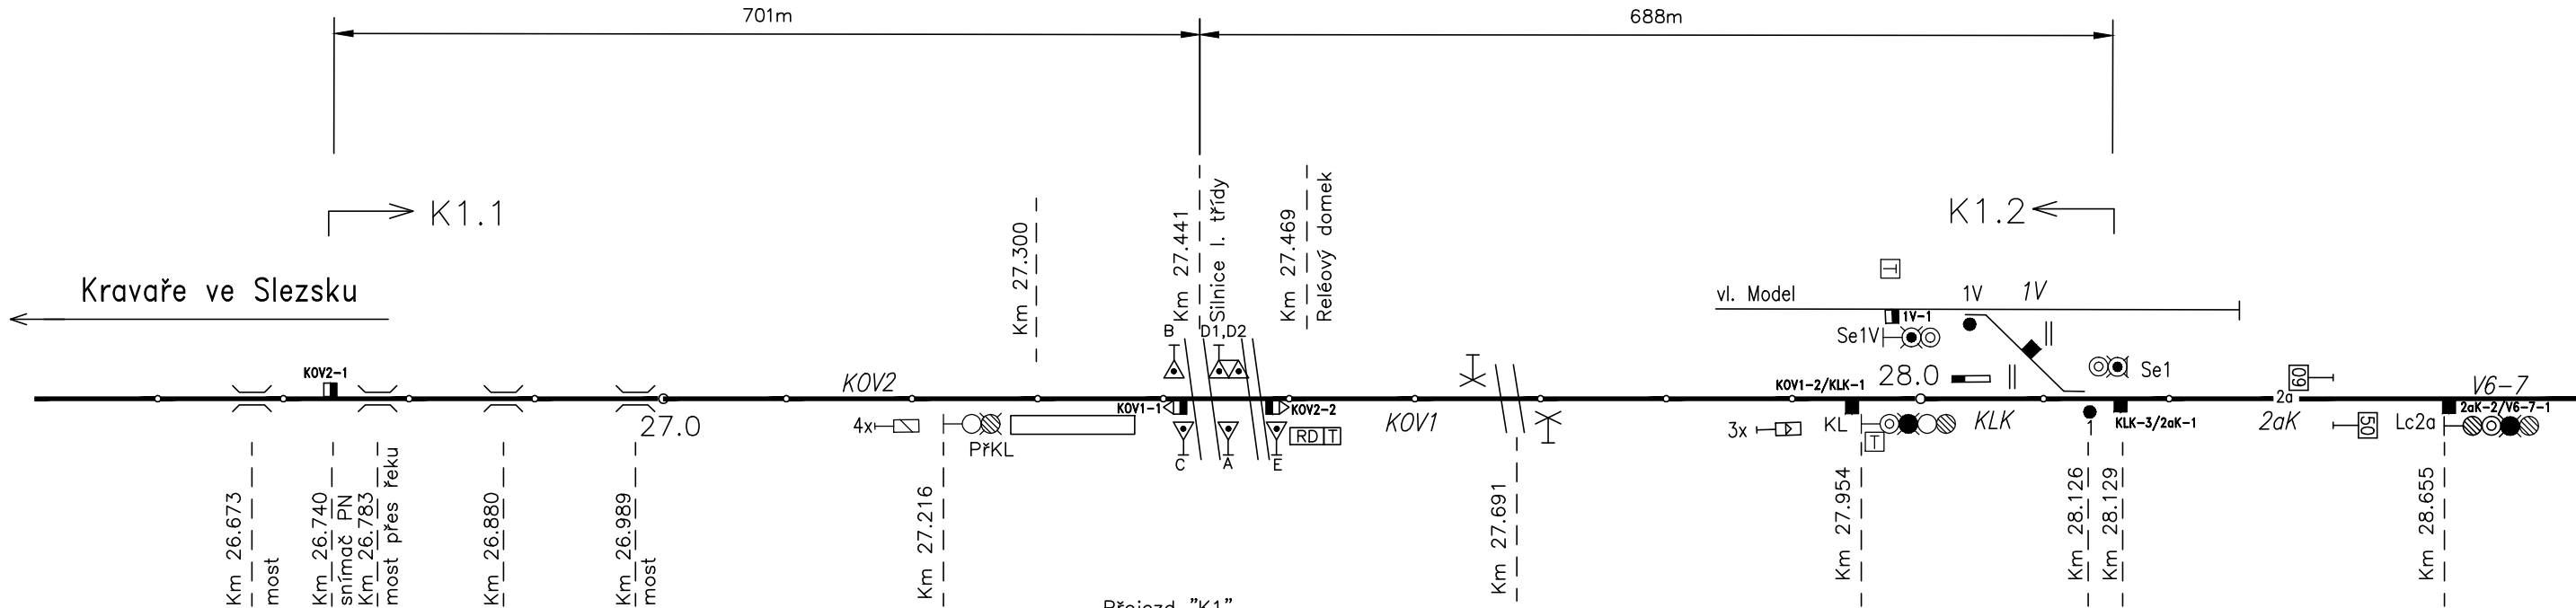
- Snímač počítače náprav, u kterého je využit směrový výstup pro směr jízdy vpravo, vlevo
- Snímač PN vyhodnocující úsek na straně vyplněného obdélníku

Traťová rychlost: 60 km/h
Zábrzdná vzdálenost: 700 m
