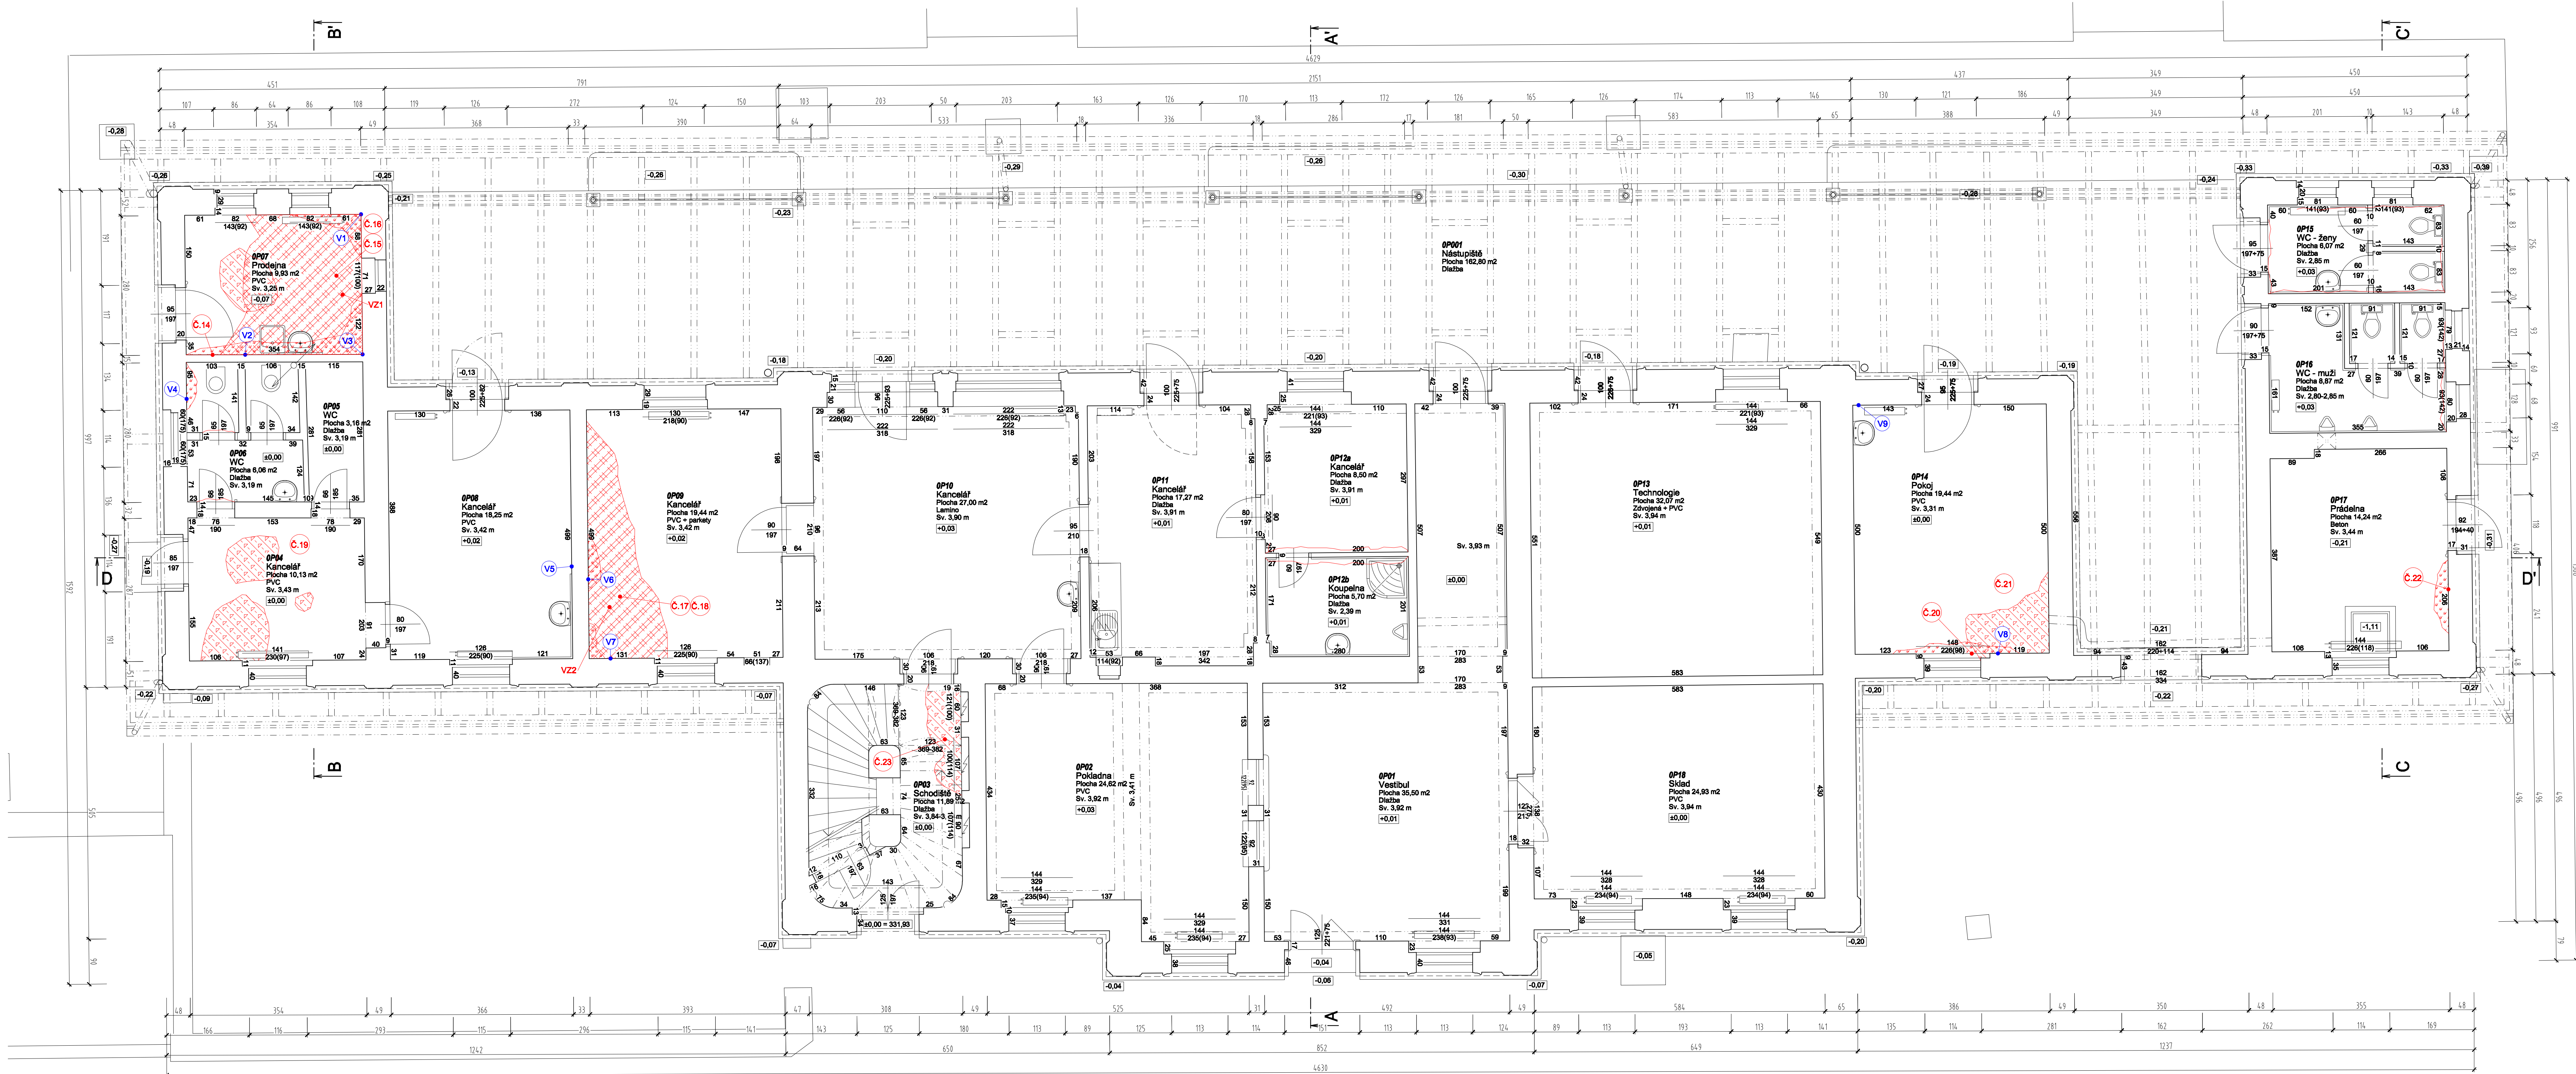
Ohnisko biotických škůdců (hmyz, houba)

V1 - od 4,2% do 5,2%  
V2 - od 0,9% do 5,6%  
V3 - od 4,8% do 5,7%  
V4 - od 2,7% do 4,4%  
V5 - od 1,5% do 2,9%  
V6 - od 3,5% do 5,5%  
V7 - od 0,7% do 3,0%  
V8 - od 1,2% do 4,4%  
V9 - od 0,9% do 3,5%

- V miestnostech OP07, OP09 ohnisko biotických škodlivcov, pod povrchovou úpravou (PVC) je silné napadenie prkenná podlaha (parkety, parkety)
- Prvého zisteného škodcu (k degradácii vlnitej omietky a lokálne k jejmu opadávaniu)

- Zastaralé rozvody otopné soustava ÚT
- V prostorch 1.NP byli nalezenej drobce vláskové trhlíny, zejména na podhledech jednotlivých místností nebo ve stropě napojení svlése a vodorovných konstrukce, trhlíny vláskové mouchy nebo jiné narušení

- Veškeré výplně stavebních otvorů jsou zastaralé, již nemohou dostatečně plnit svou funkci
- V místnosti schodiště OP03 patrně k zalesnění do podhledu křídla, dochází k rozpadu vlnité omítky a následnému opadávání

- Odvědné prvky umístěné v stěnách větrání, které jsou vzhledem k tomu, že jsou umístěny mimořádně blízko k rozvodům vlnité omítky, u veškerých dřevěných prvků dochází k porušením povrchové, lokálně dochází k hloubkovému poškození

- Požité a odvozené odpadní vody, jsou zapřičiněny neakutálním provedením svodného ležatého potrubí v 1.PP (časté zanesení)
- Látka ochranné nátěry kovových konstrukcí

od 0% do 2,5% - nízke až normálne hodnoty  
od 2,6% do 4,5% - normálne až zvýšené hodnoty  
od 4,6% do 5,9% - zvýšené až vysoké hodnoty  
od 6,0% a viac % - vysoké až veľmi vysoké hodnoty
