OBEC: STUDENEC		KRAJ: VYSOČINA			
INVESTOR: Správa železnic, Dílčžděná 1003/7, 11000 Praha 1					
STUDENEC VB – OPRAVA STŘECHY parc. č. st. 103, k. ú. Studenec u Třebíče		<div>STAVO

</div>			
				STUPEŇ:	DPS
				DATUM:	08./2020
				ZAK.ČÍSLO:	20 025
				MĚŘÍTKO:	Č.V.
SCHEMATICKÝ VÝKRES KROVU NAD 1.NP – PŘEDPOKLAD		1:50	D.2.2.a.1–10

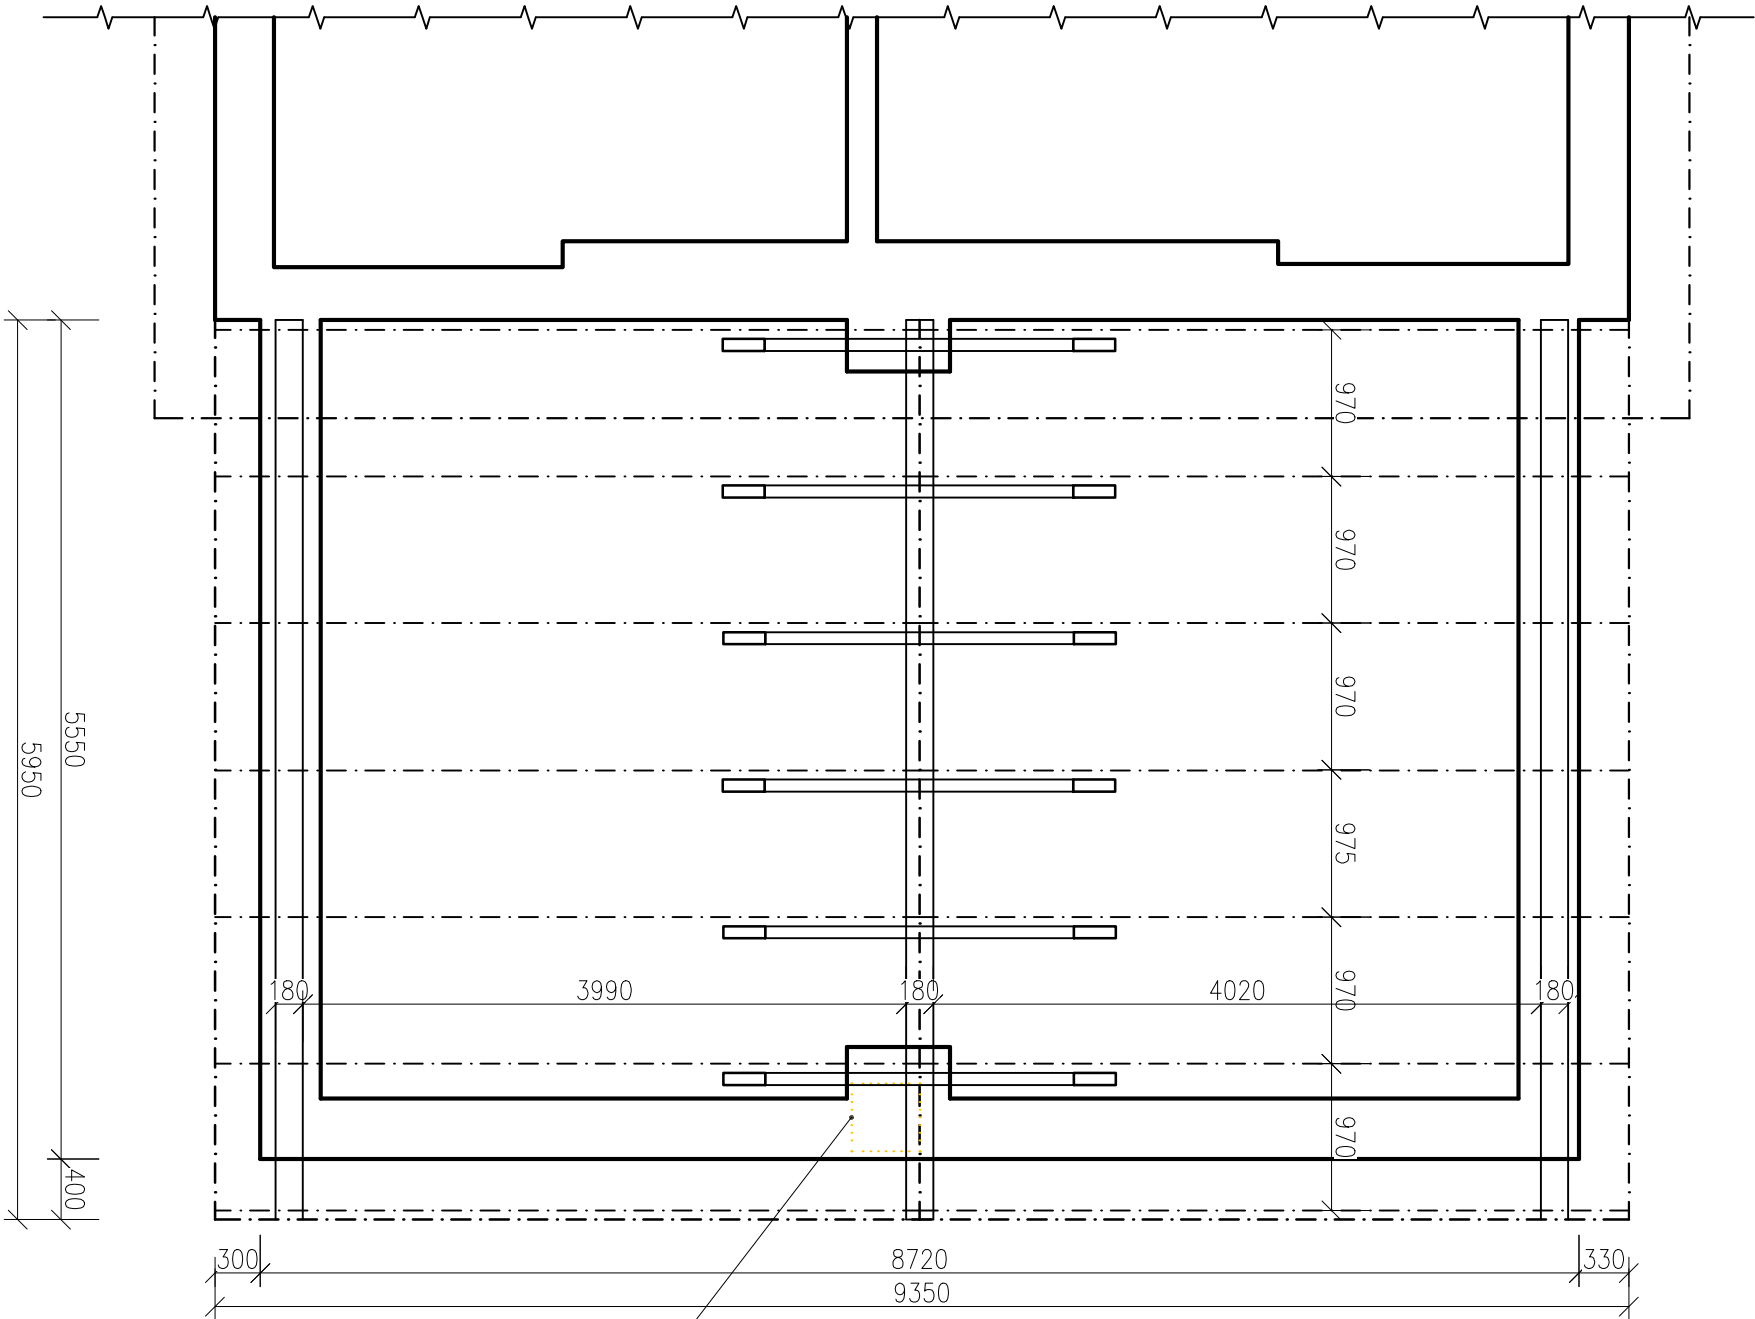
PO ODKRYTÍ NOSNÉ KONSTRUKCE STŘECHY BUDE PROVEDENA VIZUÁLNÍ PROHLÍDKA NOSNÝCH PRVKŮ KROVU (KROKVÍ). POKUD TO BUDE NUTNÉ BUDOU SE NĚKTERÉ PRVKY KROVU MĚNIT ZA NOVÉ. V PROJEKTU JE UVAŽOVÁNO S 40% VÝMĚNOU KROKVÍ.

JEDNÁ SE POUZE O PŘEDPOKLAD ROZMÍSTĚNÍ PRVKŮ KROVU.

V PŘÍPADĚ LOKÁLNÍHO POŠKOZENÍ PRVKŮ KROVU HOUBOVOU HNILOBOU BUDE NUTNÉ POŠKOZENÉ ČÁSTI PROTĚZOVAT, POPŘ. ZPRAVIT BOČNÍMI PŘÍLOŽKAMI. CELOU KONSTRUKCI KROVU PAK JE TŘEBA DŮKLADNĚ MECHANICKY OČISTIT OD PRACHU A ULPĚLÝCH NEČISTOT A NÁSLEDNĚ CELOPLOŠNĚ POVRCHOVĚ OŠETŘIT PROTI BIOTICKÝM ŠKŮDCŮM. K OŠETŘENÍ DOPORUČUJI POUŽÍT BIOCID S KOMBINOVANÝM ÚČINKEM, T.J. S FUNGICIDNÍ I INSEKTICIDNÍ SLOŽKOU, A TO NEJLÉPE PROSTŘEDEK NA BÁZI KYSELINY BORITÉ (PŘÍPRAVKY NA BÁZI KYSELINY BORITÉ VYKAZUJÍ NEJVYŠŠÍ TOXICITU PRO CELULOZOVORNÍ I LIGNINOVORNÍ DŘEVOKAZNÉ HOUBY ŘÁDU APHYLOPHORALES, JEHOŽ ZÁSTUPCI SE VE STŘEŠNÍCH KONSTRUKCÍCH VYSKYTUJÍ NEČÁSTĚUJ) NAPŘ. BIOCID BOCHEMIT QB PROFI (KONCENTRÁT 10% – ŘEDĚNÍ 1:9 – DVOUITÝ NÁTĚR NEBO POSTŘÍK). SOUČASNĚ DOPORUČUJI POUŽÍT PROSTŘEDEK S KONTROLNÍM BARVIVEM, ABY BYLO NAPROSTO ZŘEJMÉ, ŽE VŠECHNY ČÁSTI KONSTRUKCE BYLY SKUTEČNĚ OŠETŘENY. STEJNÝMI PROSTŘEDKY JE NUTNÉ OŠETŘIT I NOVÉ PRVKY KROVU, LATĚ A BEDNĚNÍ (DŘEVO NESMÍ BÝT PŘED ZABUDOVÁNÍM VYSTAVENO DEŠTI).
