DOKUMENTACE KOPANÉ SONDY K 74,196

| Název zakázky: | Oprava trati v úseku Police nad Metují - Teplice nad Metují. Geotechnický průzkum železničního spodku. | | | |
| Lokalizace sondy: | km 74,196 - v ose koleje, uprostřed rozpětí klenby | | | |

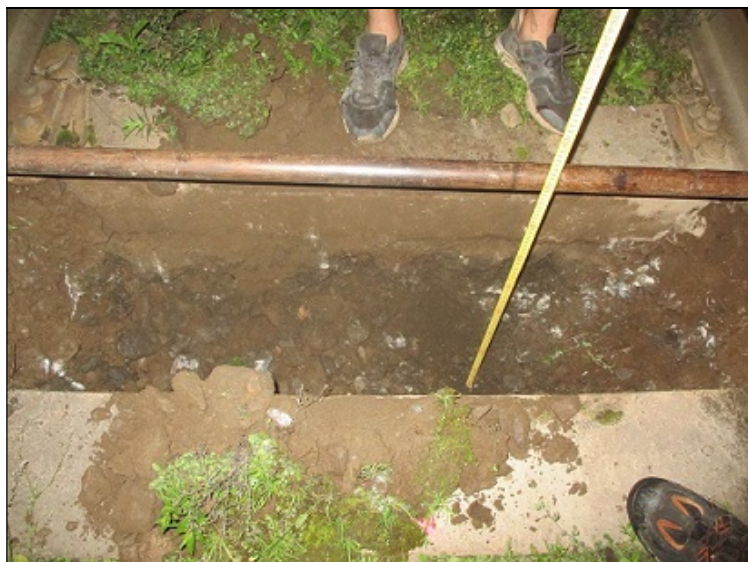
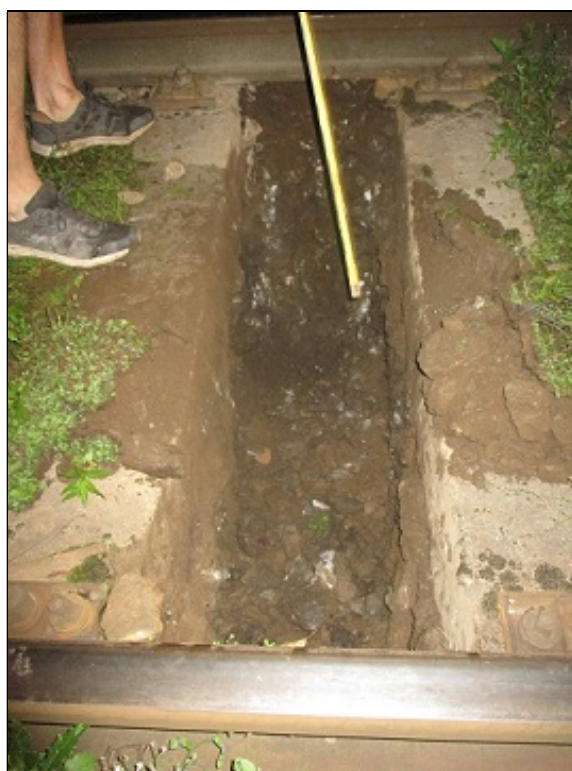
Fotodokumentace

| Název zakázky: | Oprava trati v úseku Police nad Metují - Teplice nad Metují. Geotechnický průzkum železničního spodku. | | | |
|---|---|--|---|---|
| 0,18 | 0,80 | Betonový pražec tl. 15 - 19 cm, dražní štěrk šedý, silně znečištěný hnědou vlhkou písčito-hlinitou zeminou a drobnou drtí, nepravidelně soudržný, na povrchu s drnem | G4 GM | sasiGr |
| od | 0,80 | Beton klenby | - | - |
