Upraveno v rámci stavby "Oprava zab.zařízení v ŽST Nový Bydžov"  
RDS – 7.2.2022 Krupa Jar., Signal Projekt s.r.o.

Stupeň dokumentace DSPS	
Zvýšení zabezpečení žel. přejezdů Chlumec nad Cidl.-Trutnov v km 35,774 a 36,284 a 36,548 D1.4 Společná část				8010
Nový Býdžov – vazby a kontroly PZS směr Smidary

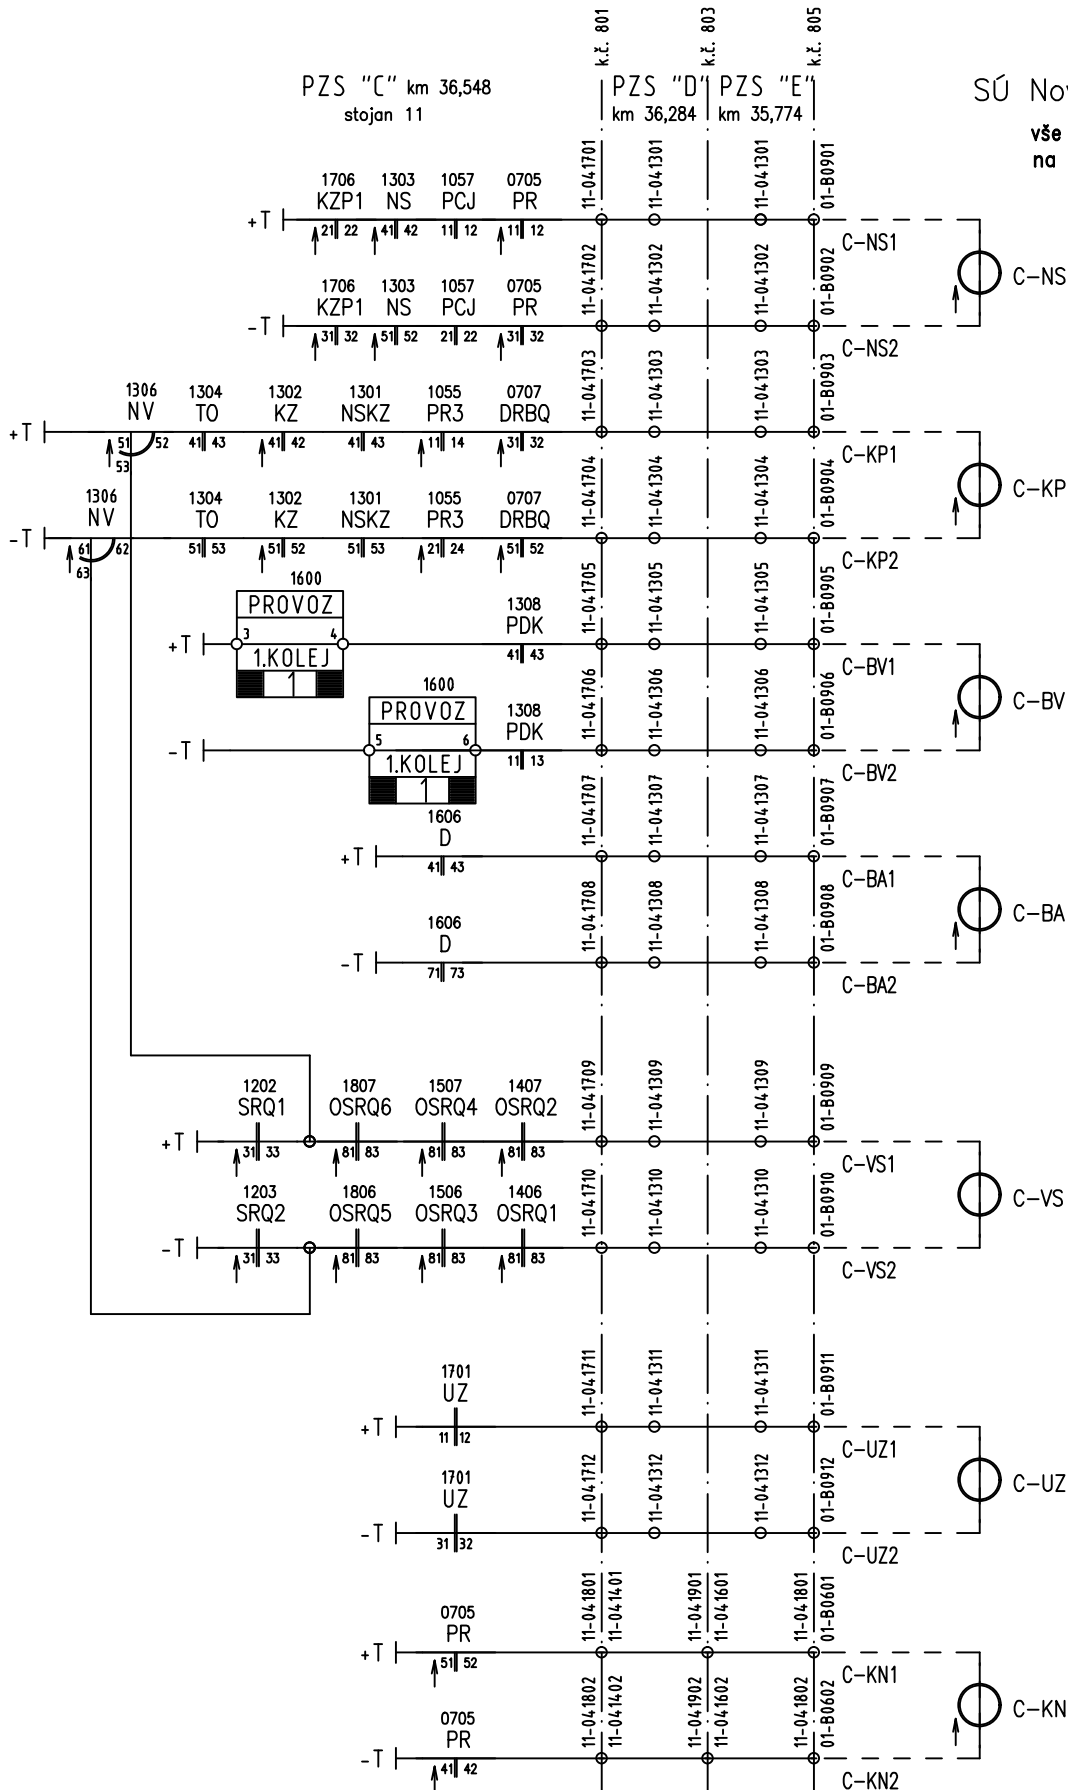
PZS "C" km 36,548  
stojan 11

PZS "D" km 36,284

PZS "E" km 35,774

SÚ Nový Bydžov
