přejezd P7118/B1 v km 7,491  
kategorie PZS 1SNI  
silnice II.třídy č. 397  
úhel křížení 105°  
délka přejezdu dp = 9,5 m

Název stavby/akce:		Oprava zabezpečovacího zařízení v ŽST Božice a Hodonice		Označení (S-kód):	
				-	
Název části:		Přejezdové zabezpečovací zařízení (PZZ)		Zakázka č.:	
				23-025-40-311	
Název objektu:		Oprava PZS P7118 v km 7,491		Označení části: D.1.1.3	
Název přílohy:		Situace na přejezdu - stávající stav		Označení objektu/komplexu:	
				PS 02	
Název dílčí části přílohy:		Číslo přílohy: 2. 204		Paré:	
Kraj:					
Jihomoravský		Božice [608882]	2082 04		
Stupeň dokumentace:		Datum zpracování:	Formáty:	Měřítko:	
DSP+PDPS		8/2023	3 x A4	1:200

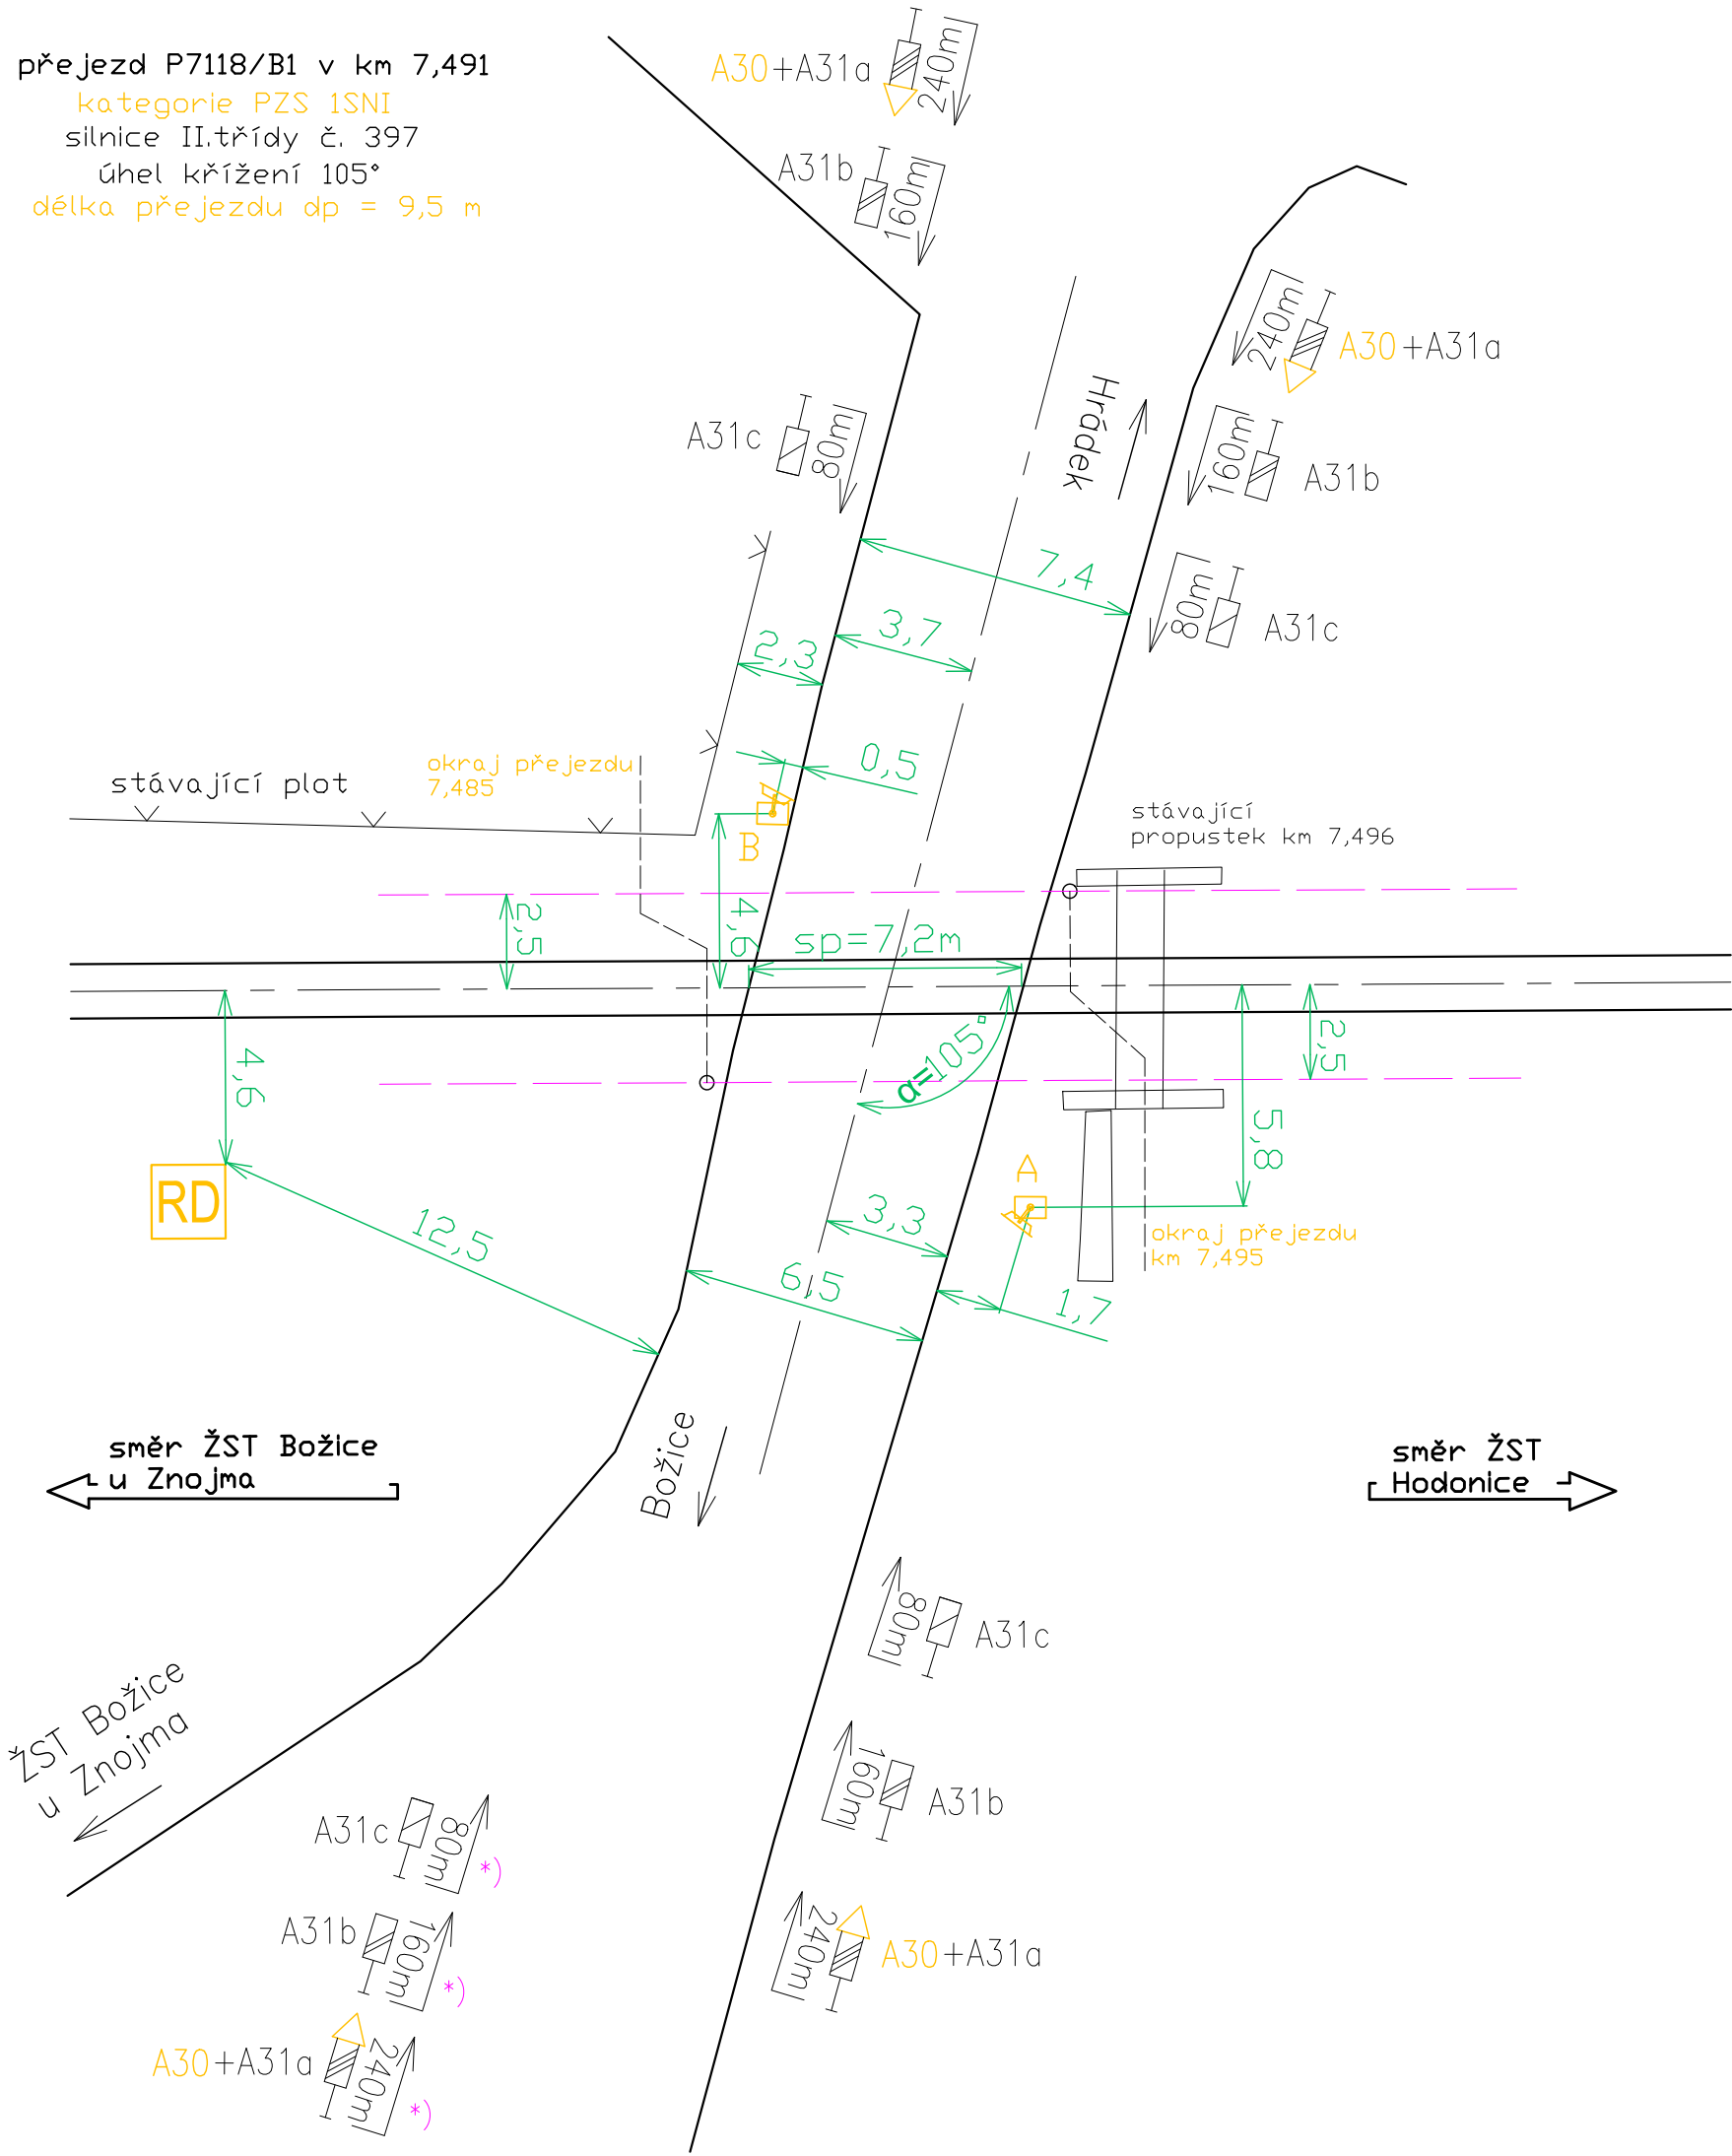
\*) situováno vlevo komunikace ve směru od obce Božice

- kóty jsou uvedeny v metrech
- jsou zřízena vzdálenostní upozorňovadla pro vozidla
- na přejezdu je instalováno zařízení typu VÚD se žárovkovými výstražníky
- na stožárech výstražníků je umístěna dopravní značka A32a "Výstražný kříž pro železniční přejezd jednokolejný" se žlutozeleným reflexním zvýrazněním
- technologie přejezdu je umístěna v reléovém domku, situovaném v blízkosti křížení mimo rozhledové poměry nejpomalejšího silničního vozidla
