Stavebník/Investor:	Správa železnic, státní organizace

Název stavby/akce:	Oprava mostu v km 3,113 v úseku Ústí n.L. Střekov - Ústí n.L. západ		Označení (S-kód):
			S650100084
			Označení zhotovitele:
			D22014
Název části:	Stavební část		Označení části: D.2.1.4
Název objektu:	Most v km 3,113		Označení objektu/komplexu:
			SO 11-20-01
Název přílohy:	Technická zpráva		Číslo přílohy: 1.001
Název dílčí části přílohy:			Paré:
Kraj:	Katastrální území:	TUDU:	
Ústecký kraj	Ústí nad Labem [774 871]	1003,2A	
Stupeň dokumentace:	Datum zpracování:	Formáty:	
DSP	02/2023	19xA4	
Měřítko:			-
S-kód:	Stupeň dokumentace:	Část:	Objekt:
S 6 5 0 1 0 0 0 8 4	D S P	D 2 1 4	S 0 1 1 2 0 0 1 X X X
Příloha:			Revize:
1 . 0 0 1			P 0 0 0

SO 11-20-01 Most v km 3,113

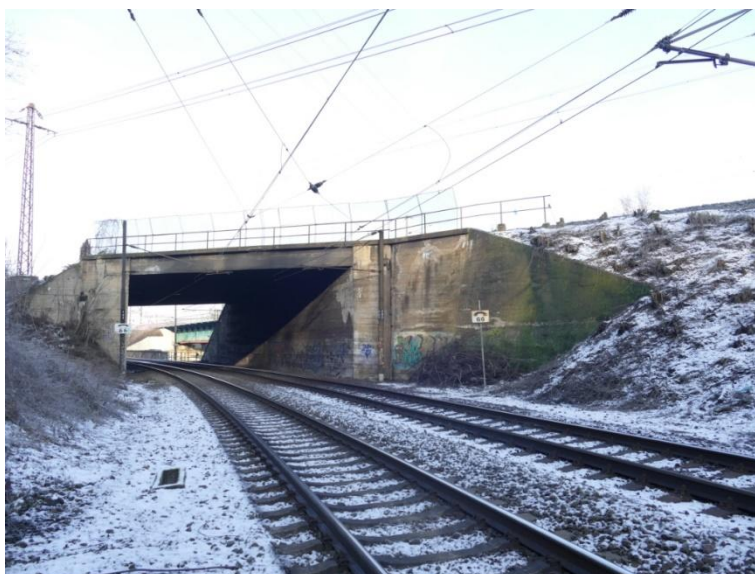
pohled zprava

Nosná konstrukce: Na horní ploše desky N.K. je na viditelných místech poškozena ochranná betonová vrstva SVI. Povrchová betonová vrstva na chodníkové římsě je též degradovaná (separovaná, místy rozpraskaná a při dilatačních spárách je vrstva odpadající). Na římsách je místy porušené krytí výztuže (koroze odhalené výztuže) a římsy při hranách degradují. Na podhledu žb. desek jsou patrné průsaky a to i silné v místě dilatační spáry desek. Při průjezdu vlaku dochází k vytlačení vody ze spáry. Výplňový materiál dilatační spáry je uvolněný a místy vypadaný. Při dilatační spáře je na podhledech desek ojediněle degradovaný beton.

Spodní stavba: Místy jsou z pracovních spár a z trhlín patrné výluhy pojiva, popř. jsou patrné mapy a povlaky (průsaky). Povrch opěr a křídel vykazuje lokální povrchovou degradaci betonu. U křídla vpravo došlo k oddělení části ve vodorovné pracovní spáře a v pracovní spáře na rozhraní koruny. U opěry O2 v místě úložného prahu a na plentovací stěně došlo k porušení krytí výztuže. V horní části křídla vlevo je degradovaný beton.

Stávající mostní objekt pochází z roku 1957 a je tvořen ze dvou železobetonových desek, které jsou pomocí vrubového kloubu uloženy na masivní železobetonové opěry. Opěry jsou založeny na mohutných železobetonových základech. Most je šikmý s délkou přemostění 13,6 m. Na mostě je osazené ocelové dvoumadlové zábradlí včetně ochrany proti dotyku. Stav mostu je hodnocen podle předpisu SŽ S5 K2/S2.
