„Rekonstrukce ŽST Malá Skála“ hluková studie pro období provozu

Přehled mapových výřezů

NDCon s.r.o. - www.ndcon.cz
Datum: Duben 2022
Měřítko: 1:17 000

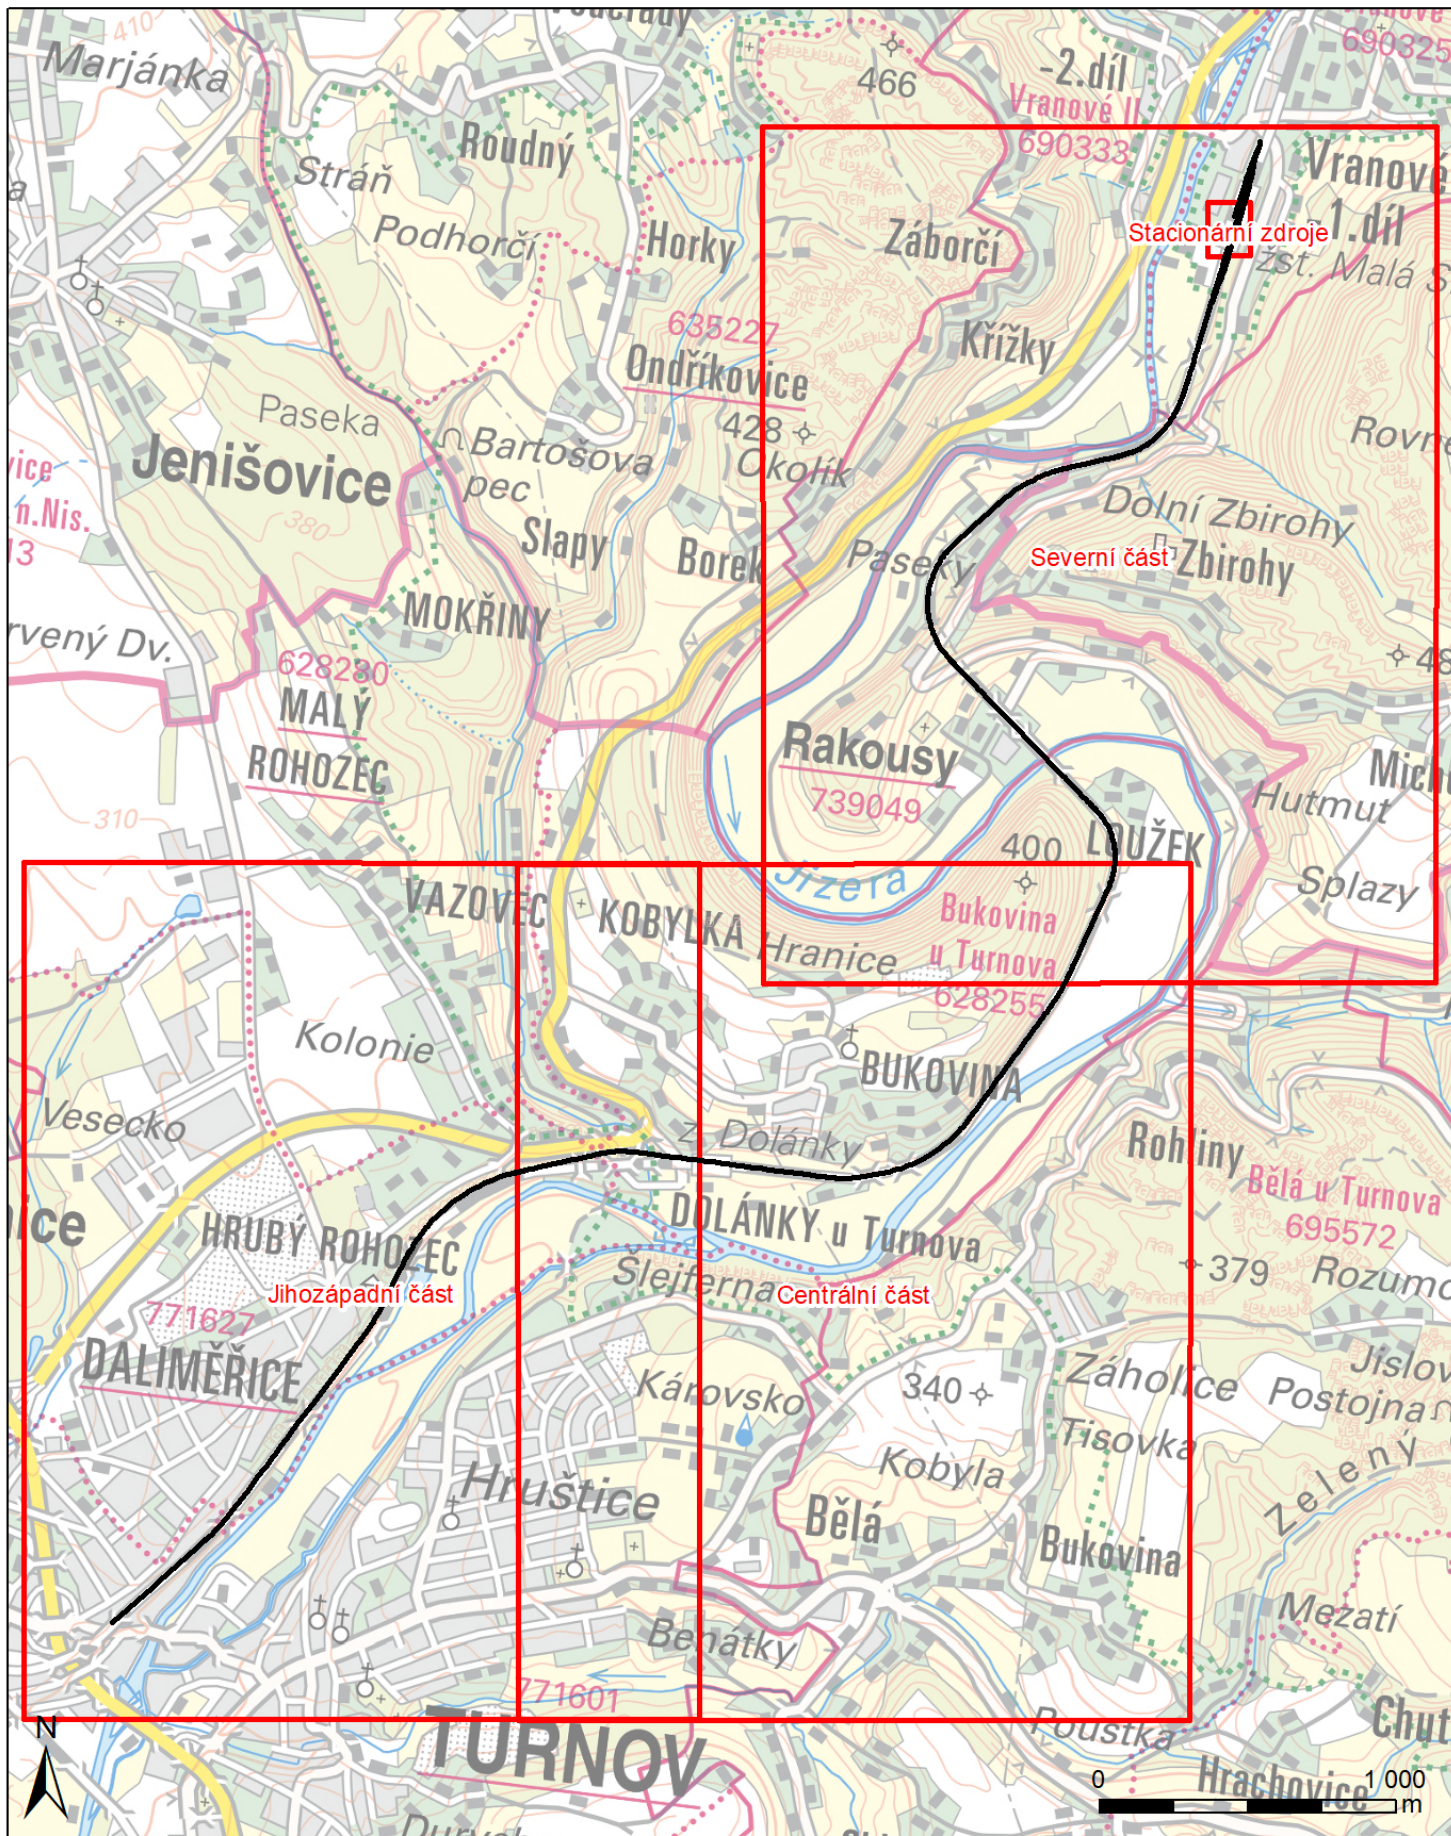
- Umístění záměru
- Výřezy

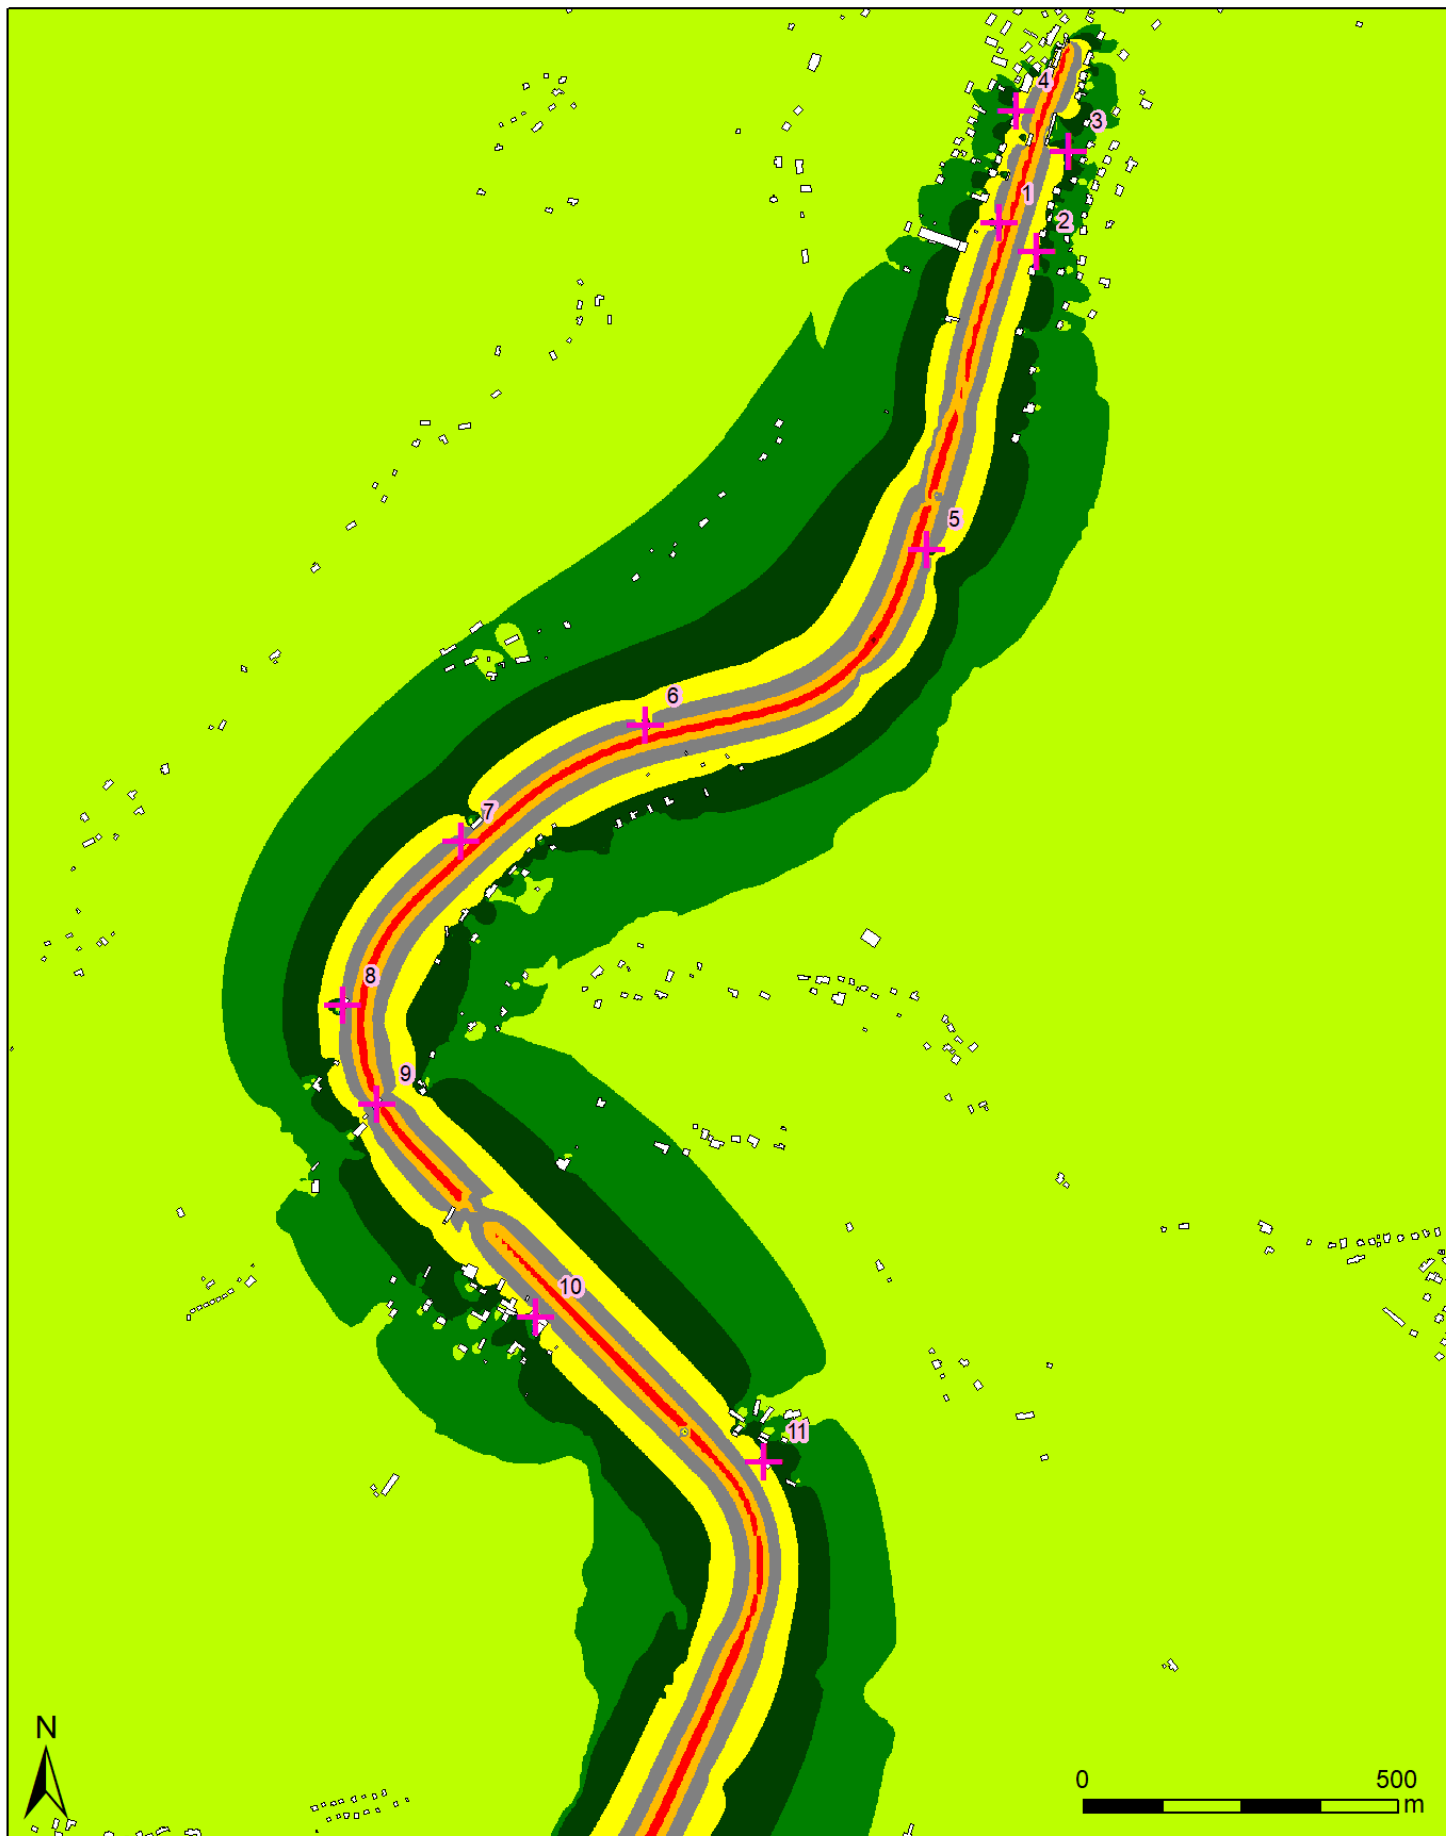
„Rekonstrukce ŽST Malá Skála“ hluková
 studie pro období provozu
 Denní (06:00-22:00) rozložení pásem
 ekvivalentních hladin akustického tlaku A ve
 výšce 4 m při maximálním provozním
 zatížení v roce 2000 - železniční doprava
 Severní část

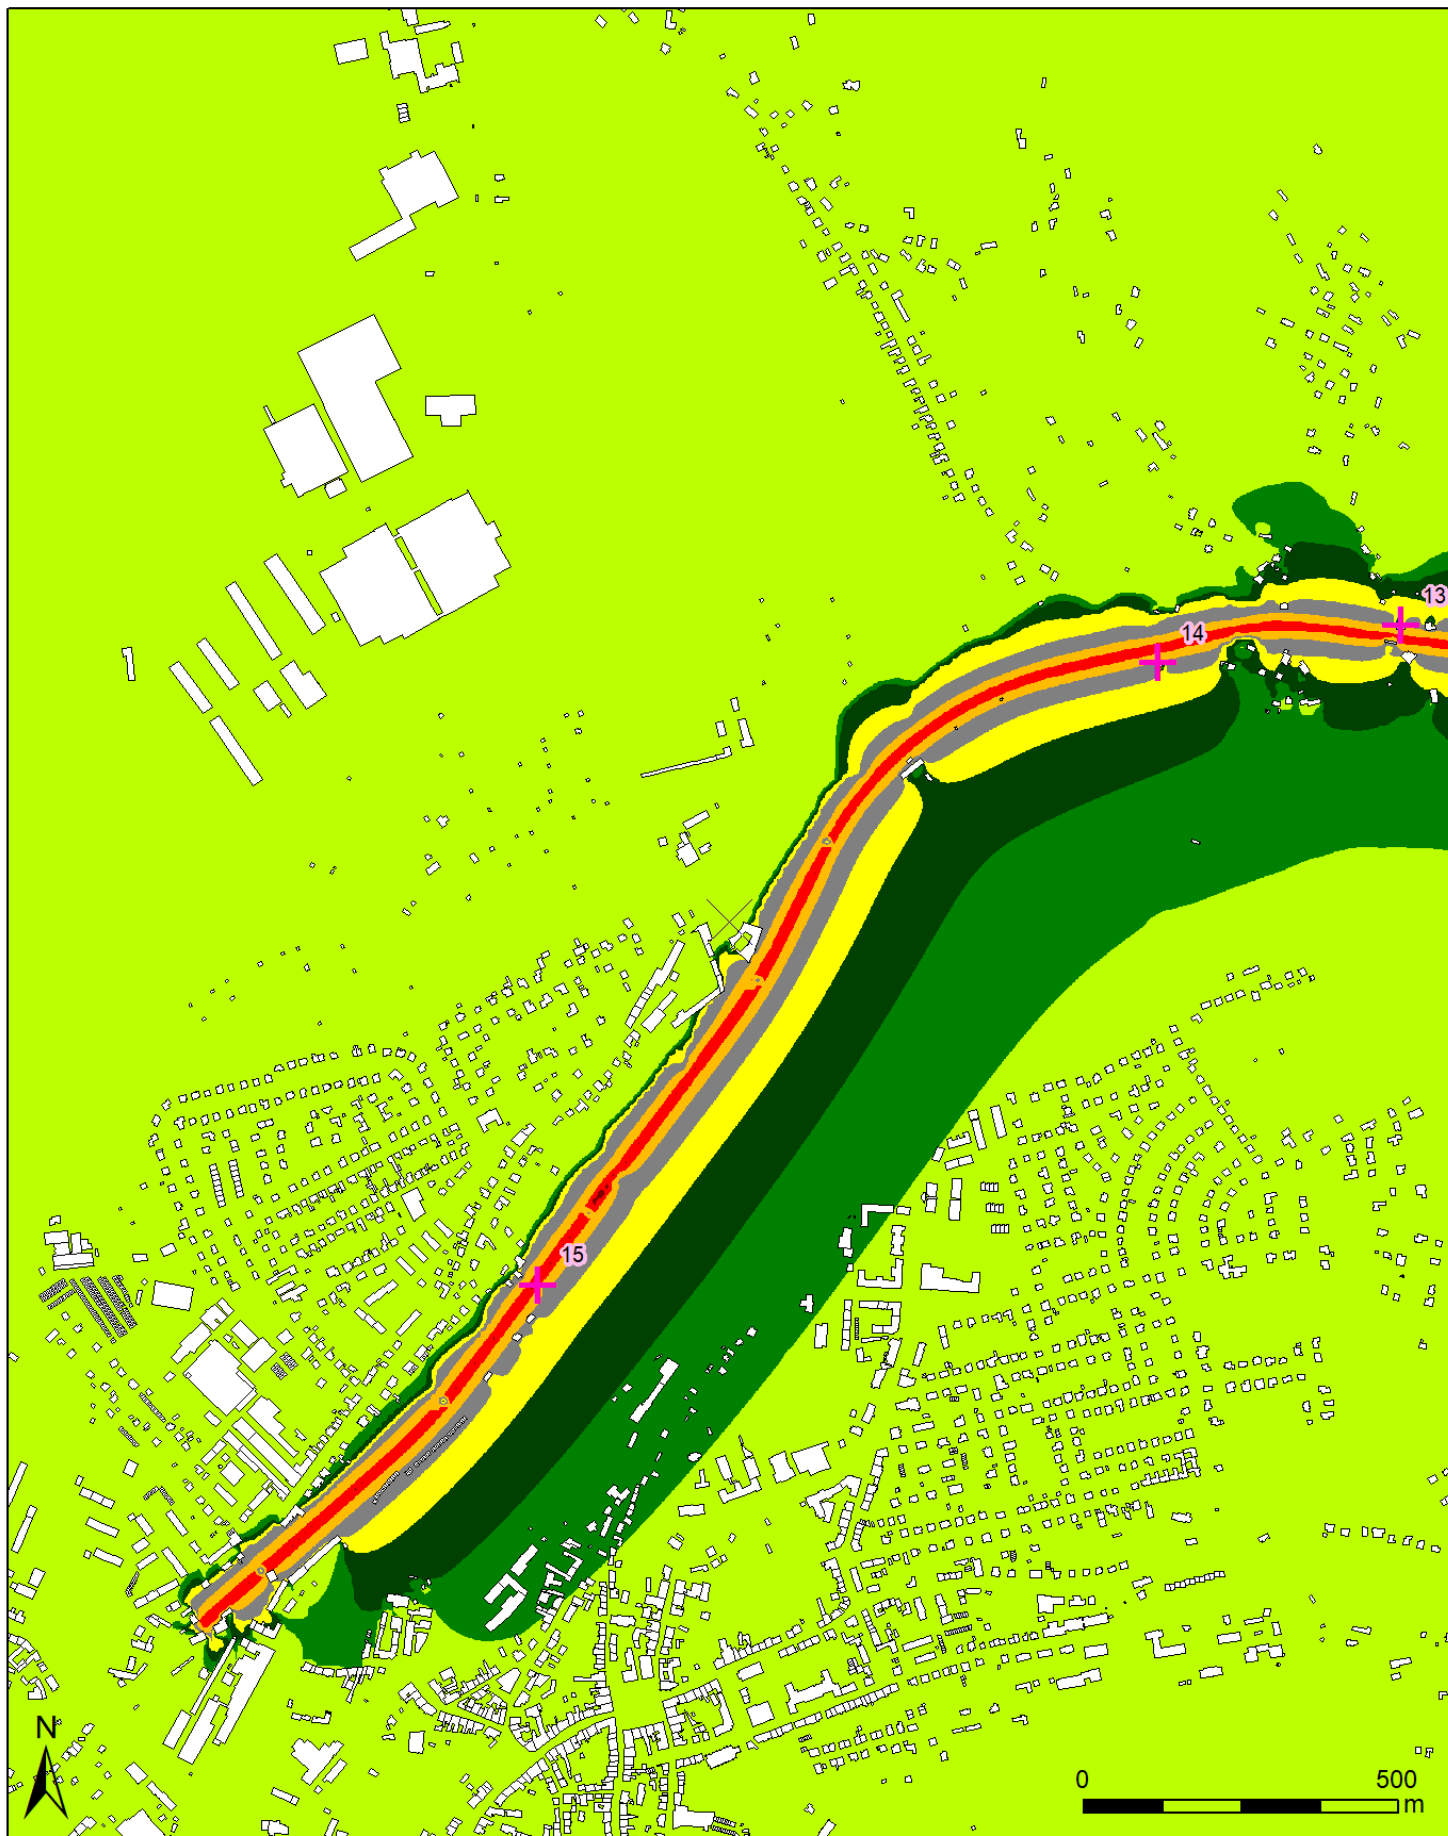
„Rekonstrukce ŽST Malá Skála“ hluková
 studie pro období provozu
 Denní (06:00-22:00) rozložení pásem
 ekvivalentních hladin akustického tlaku A ve
 výšce 4 m při maximálním provozním
 zatížení v roce 2000 - železniční doprava
 Jihozápadní část

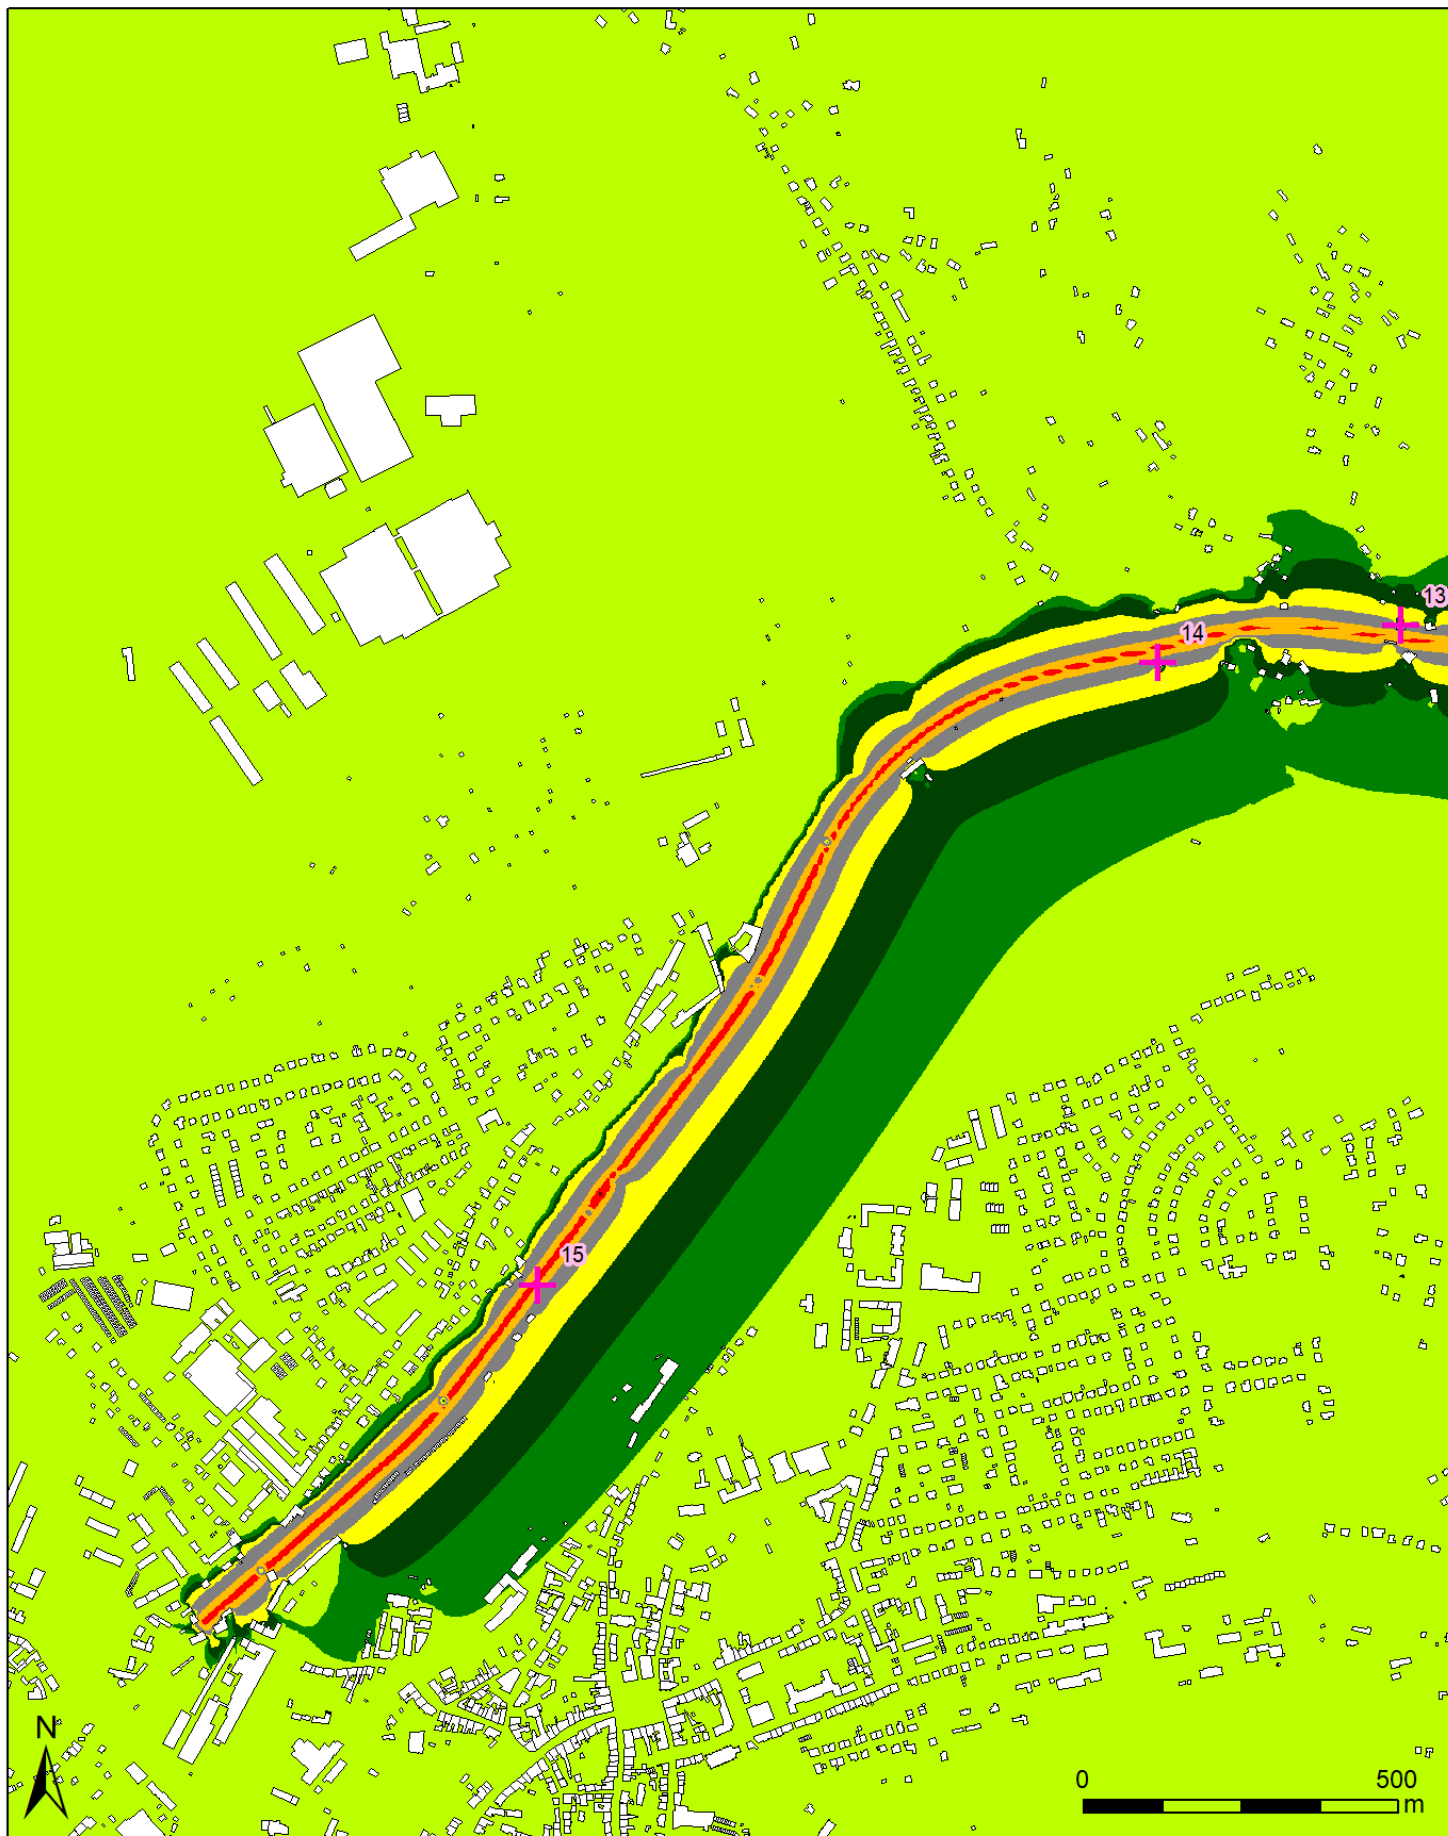
„Rekonstrukce ŽST Malá Skála“ hluková
 studie pro období provozu
 Noční (22:00-06:00) rozložení pásem
 ekvivalentních hladin akustického tlaku A ve
 výšce 4 m při maximálním provozním
 zatížení v roce 2000 - železniční doprava
 Jihozápadní část

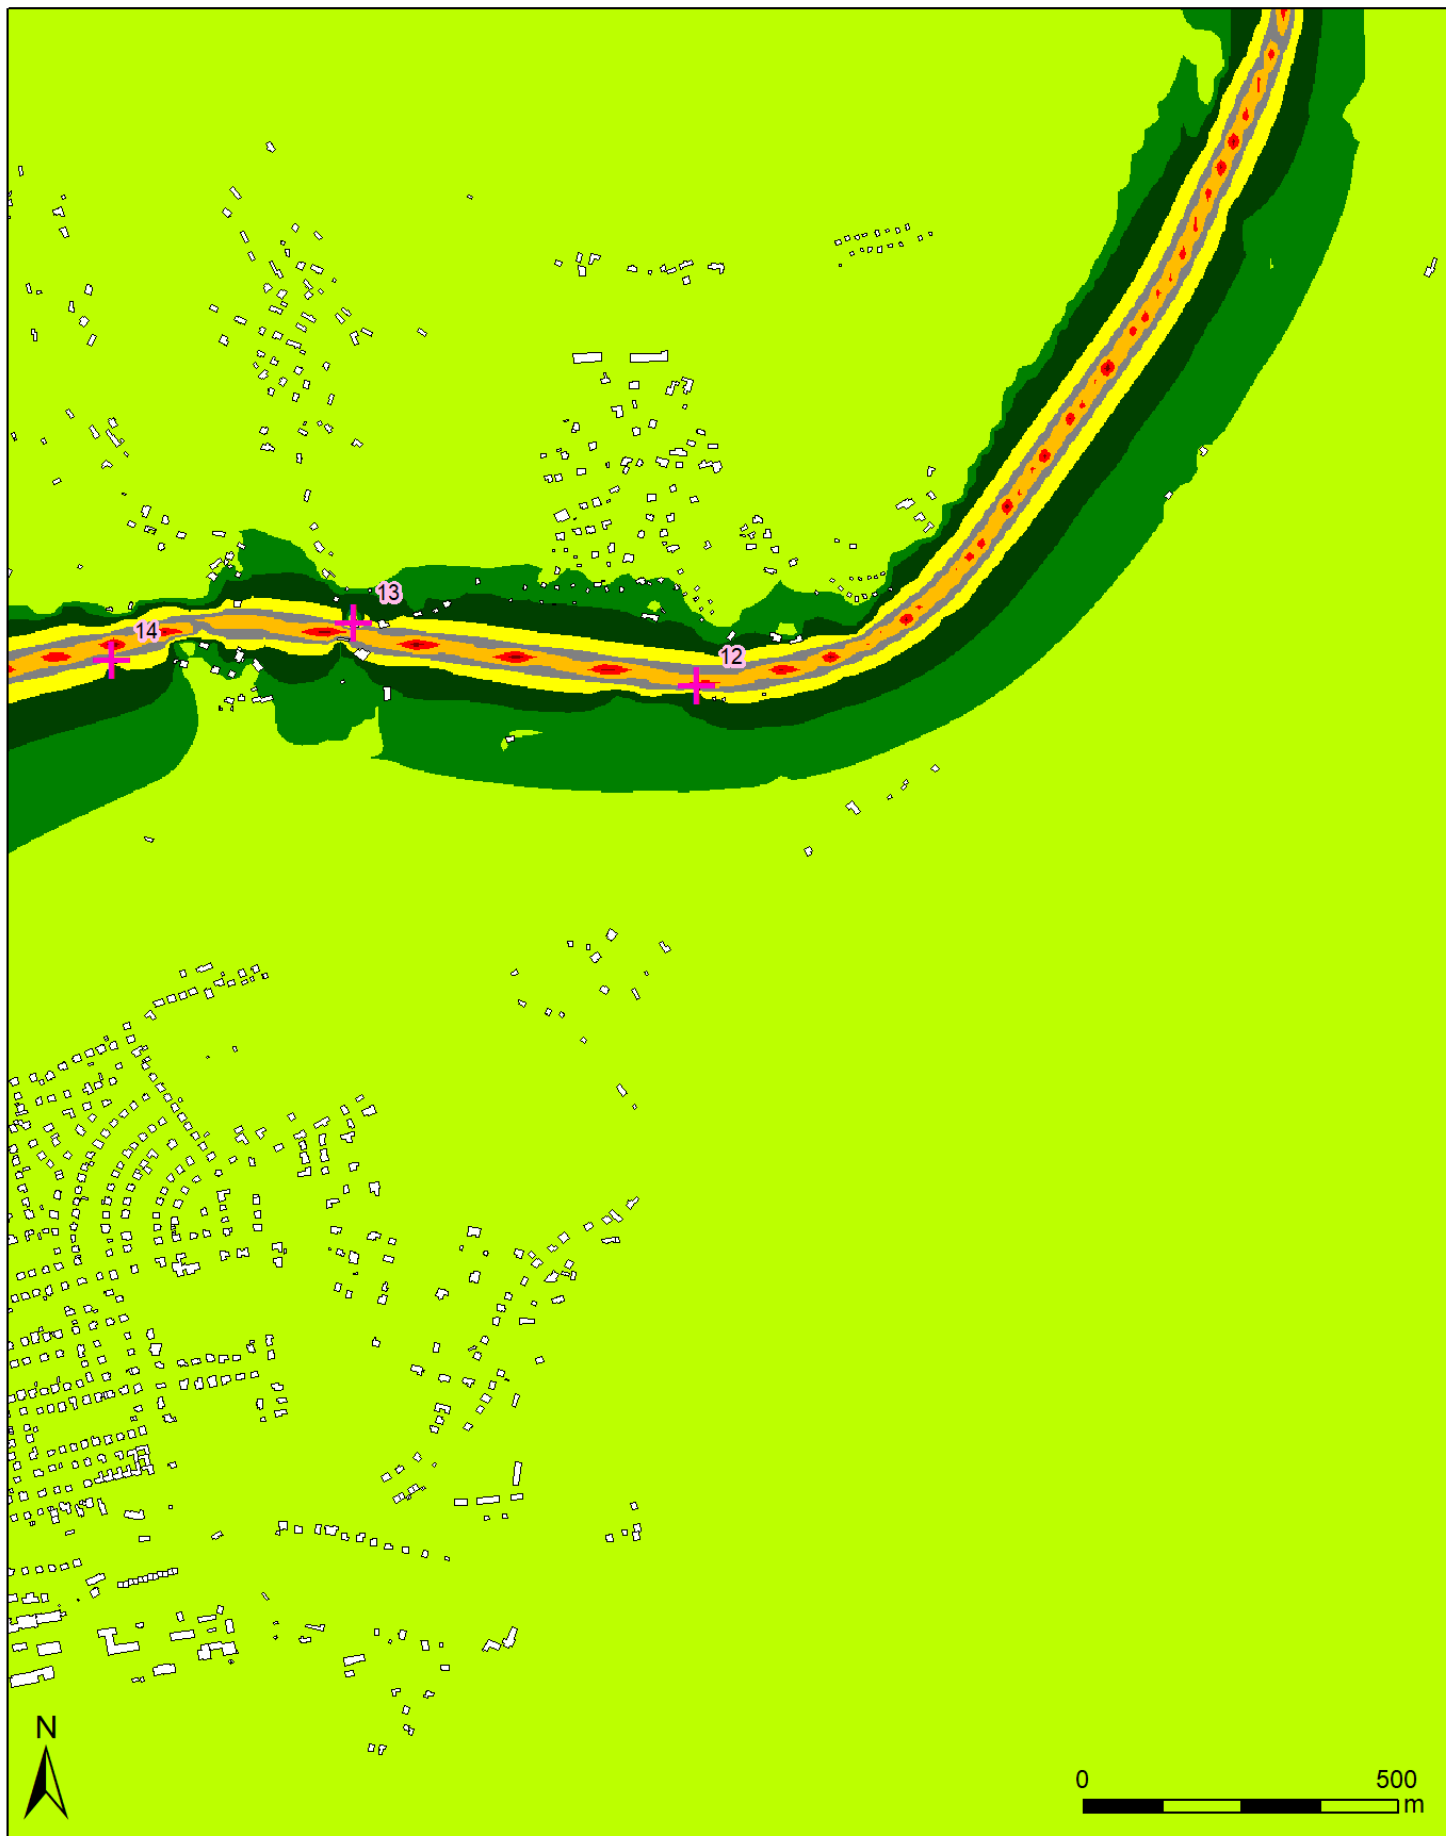
Centrální část

„Rekonstrukce ŽST Malá Skála“ hluková
 studie pro období provozu
 Denní (06:00-22:00) rozložení pásem
 ekvivalentních hladin akustického tlaku A ve
 výšce 4 m při maximálním provozním
 zatížení ve stávajícím stavu - železniční
 doprava

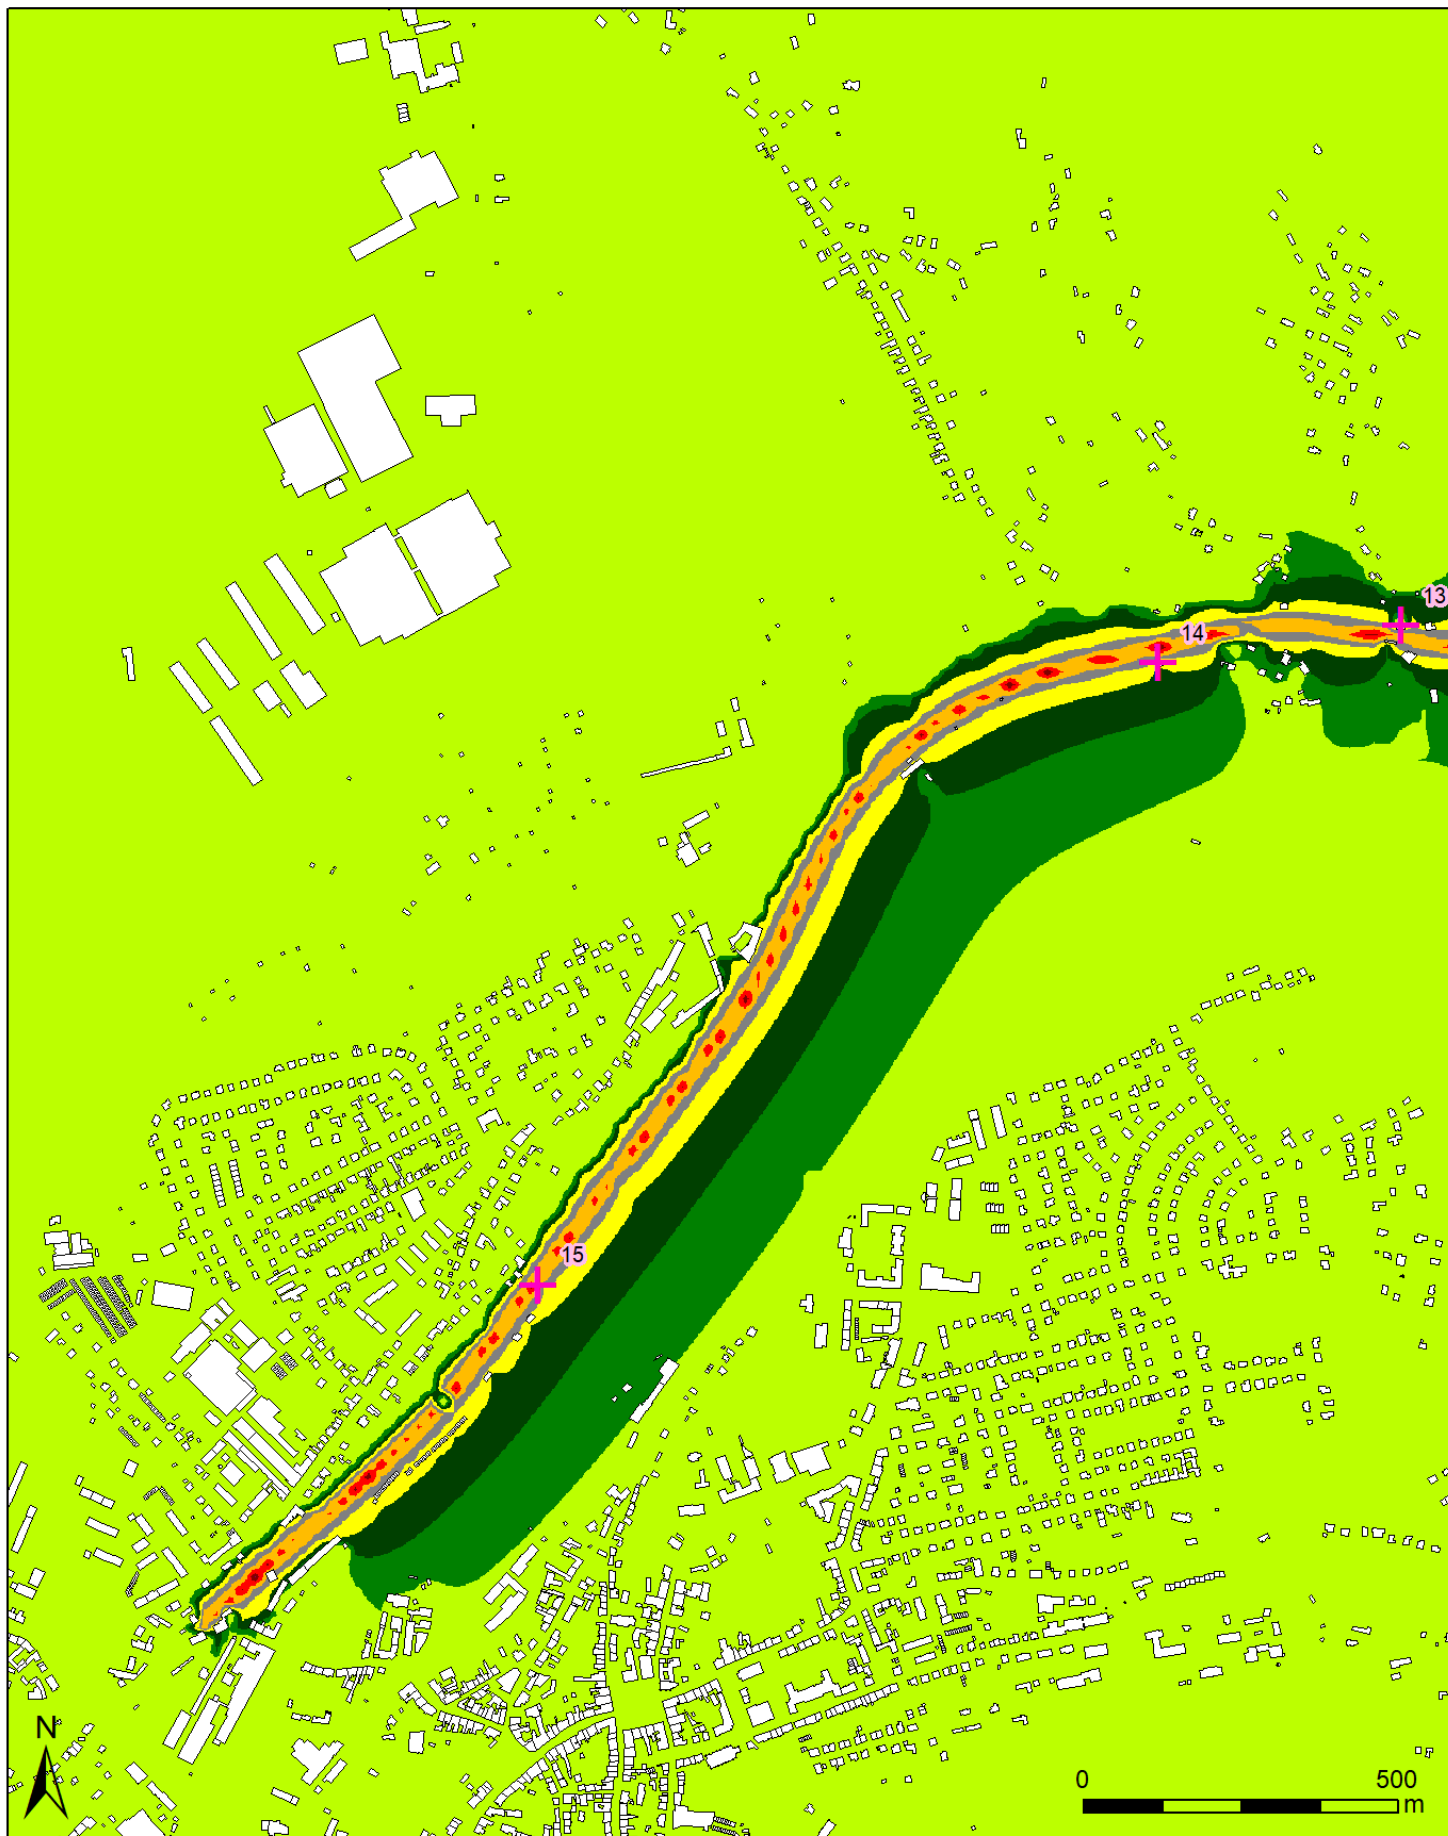
Jihozápadní část

„Rekonstrukce ŽST Malá Skála“ hluková
 studie pro období provozu
 Denní (06:00-22:00) rozložení pásem
 ekvivalentních hladin akustického tlaku A ve
 výšce 4 m při maximálním provozním
 zatížení ve stávajícím stavu - železniční
 doprava

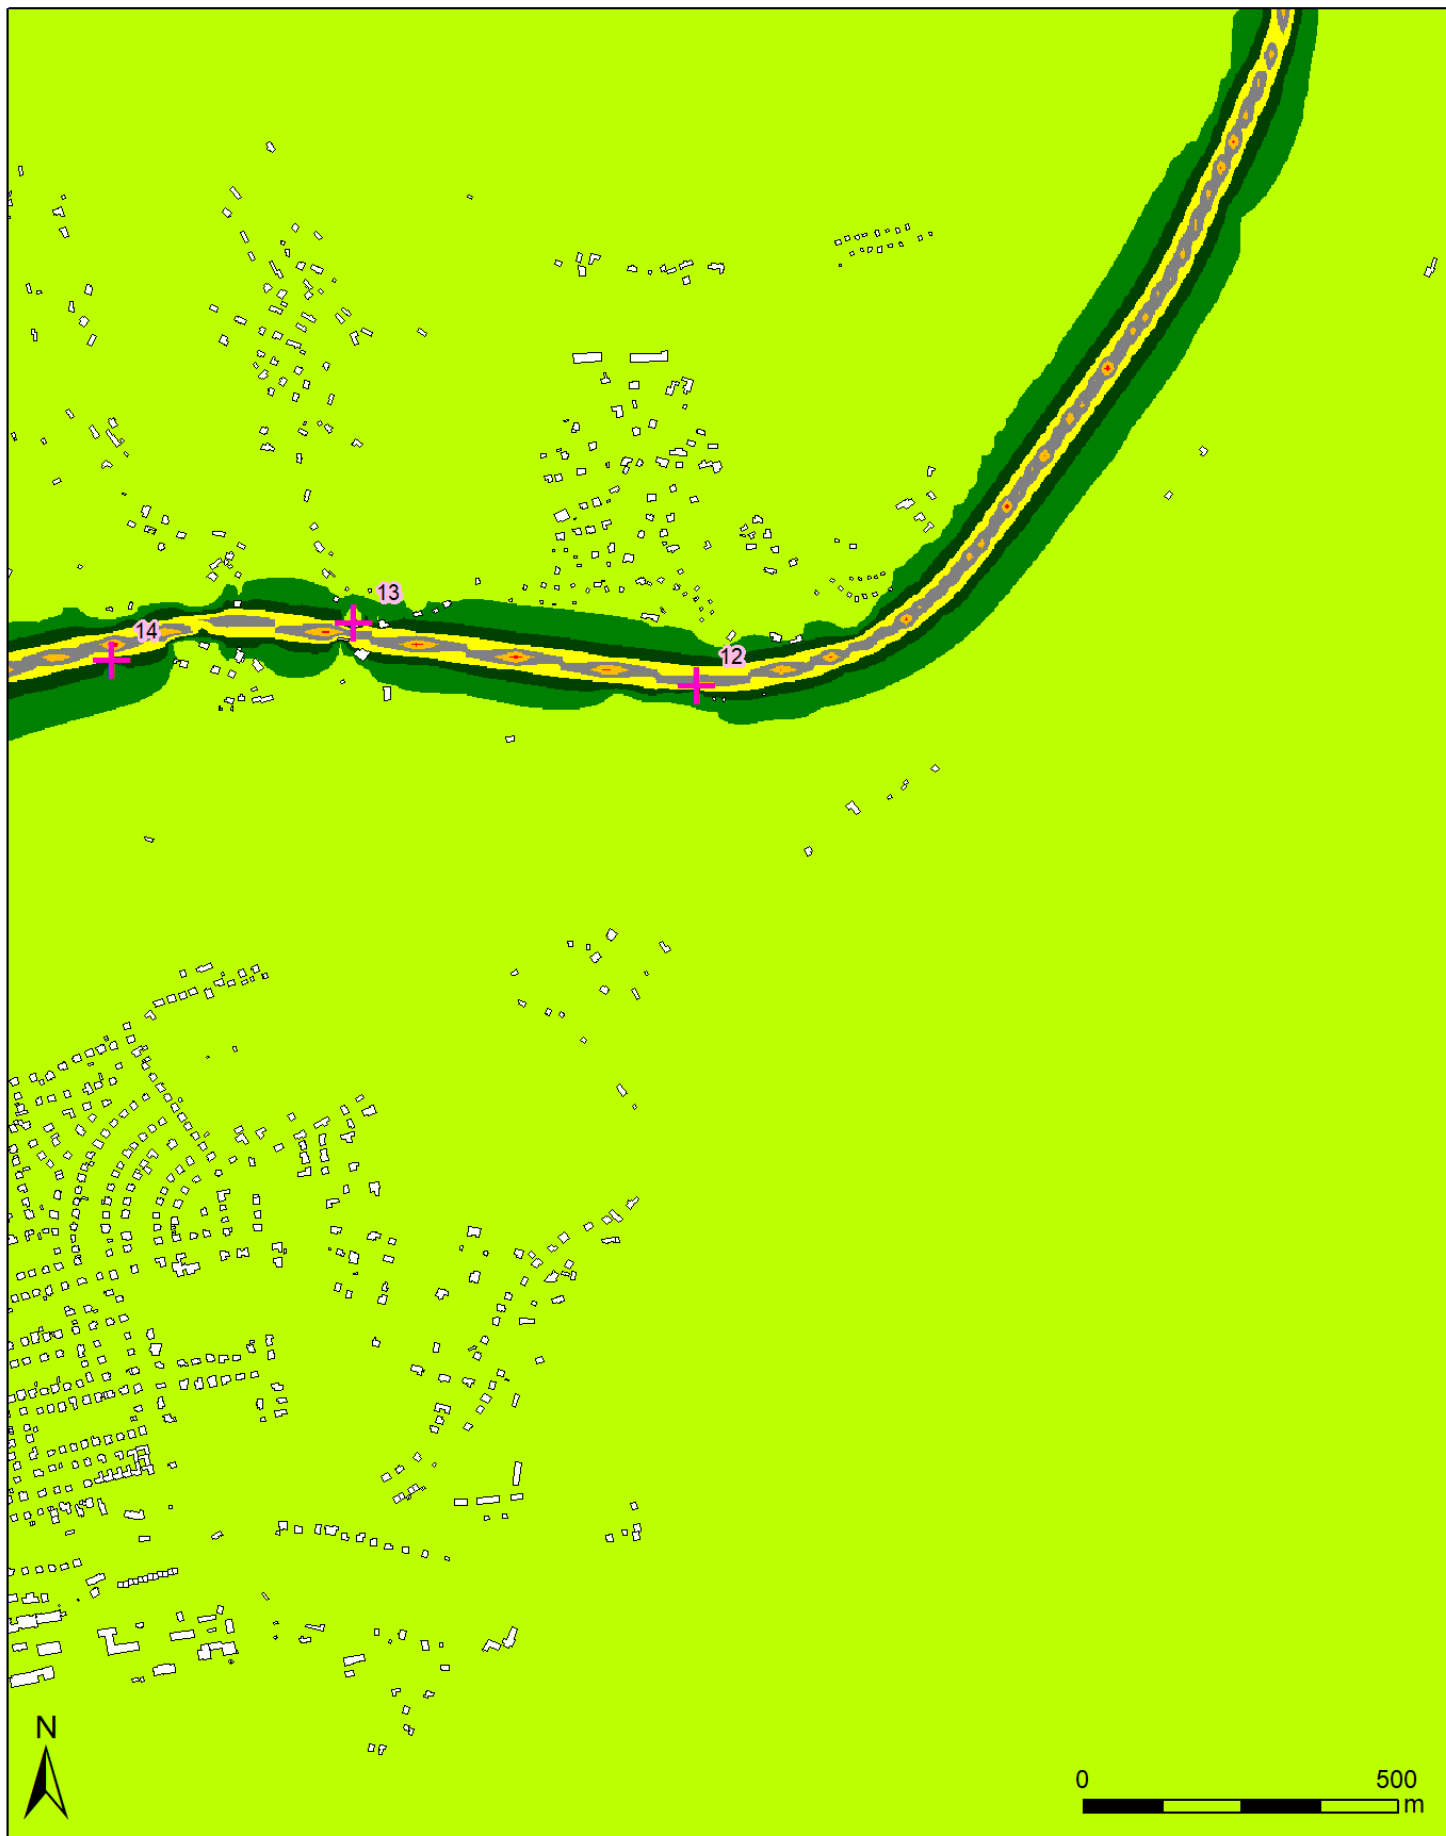
Centrální část

„Rekonstrukce ŽST Malá Skála“ hluková studie pro období provozu
 Noční (22:00-06:00) rozložení pásem ekvivalentních hladin akustického tlaku A ve výšce 4 m při maximálním provozním zatížení ve stávajícím stavu - železniční doprava

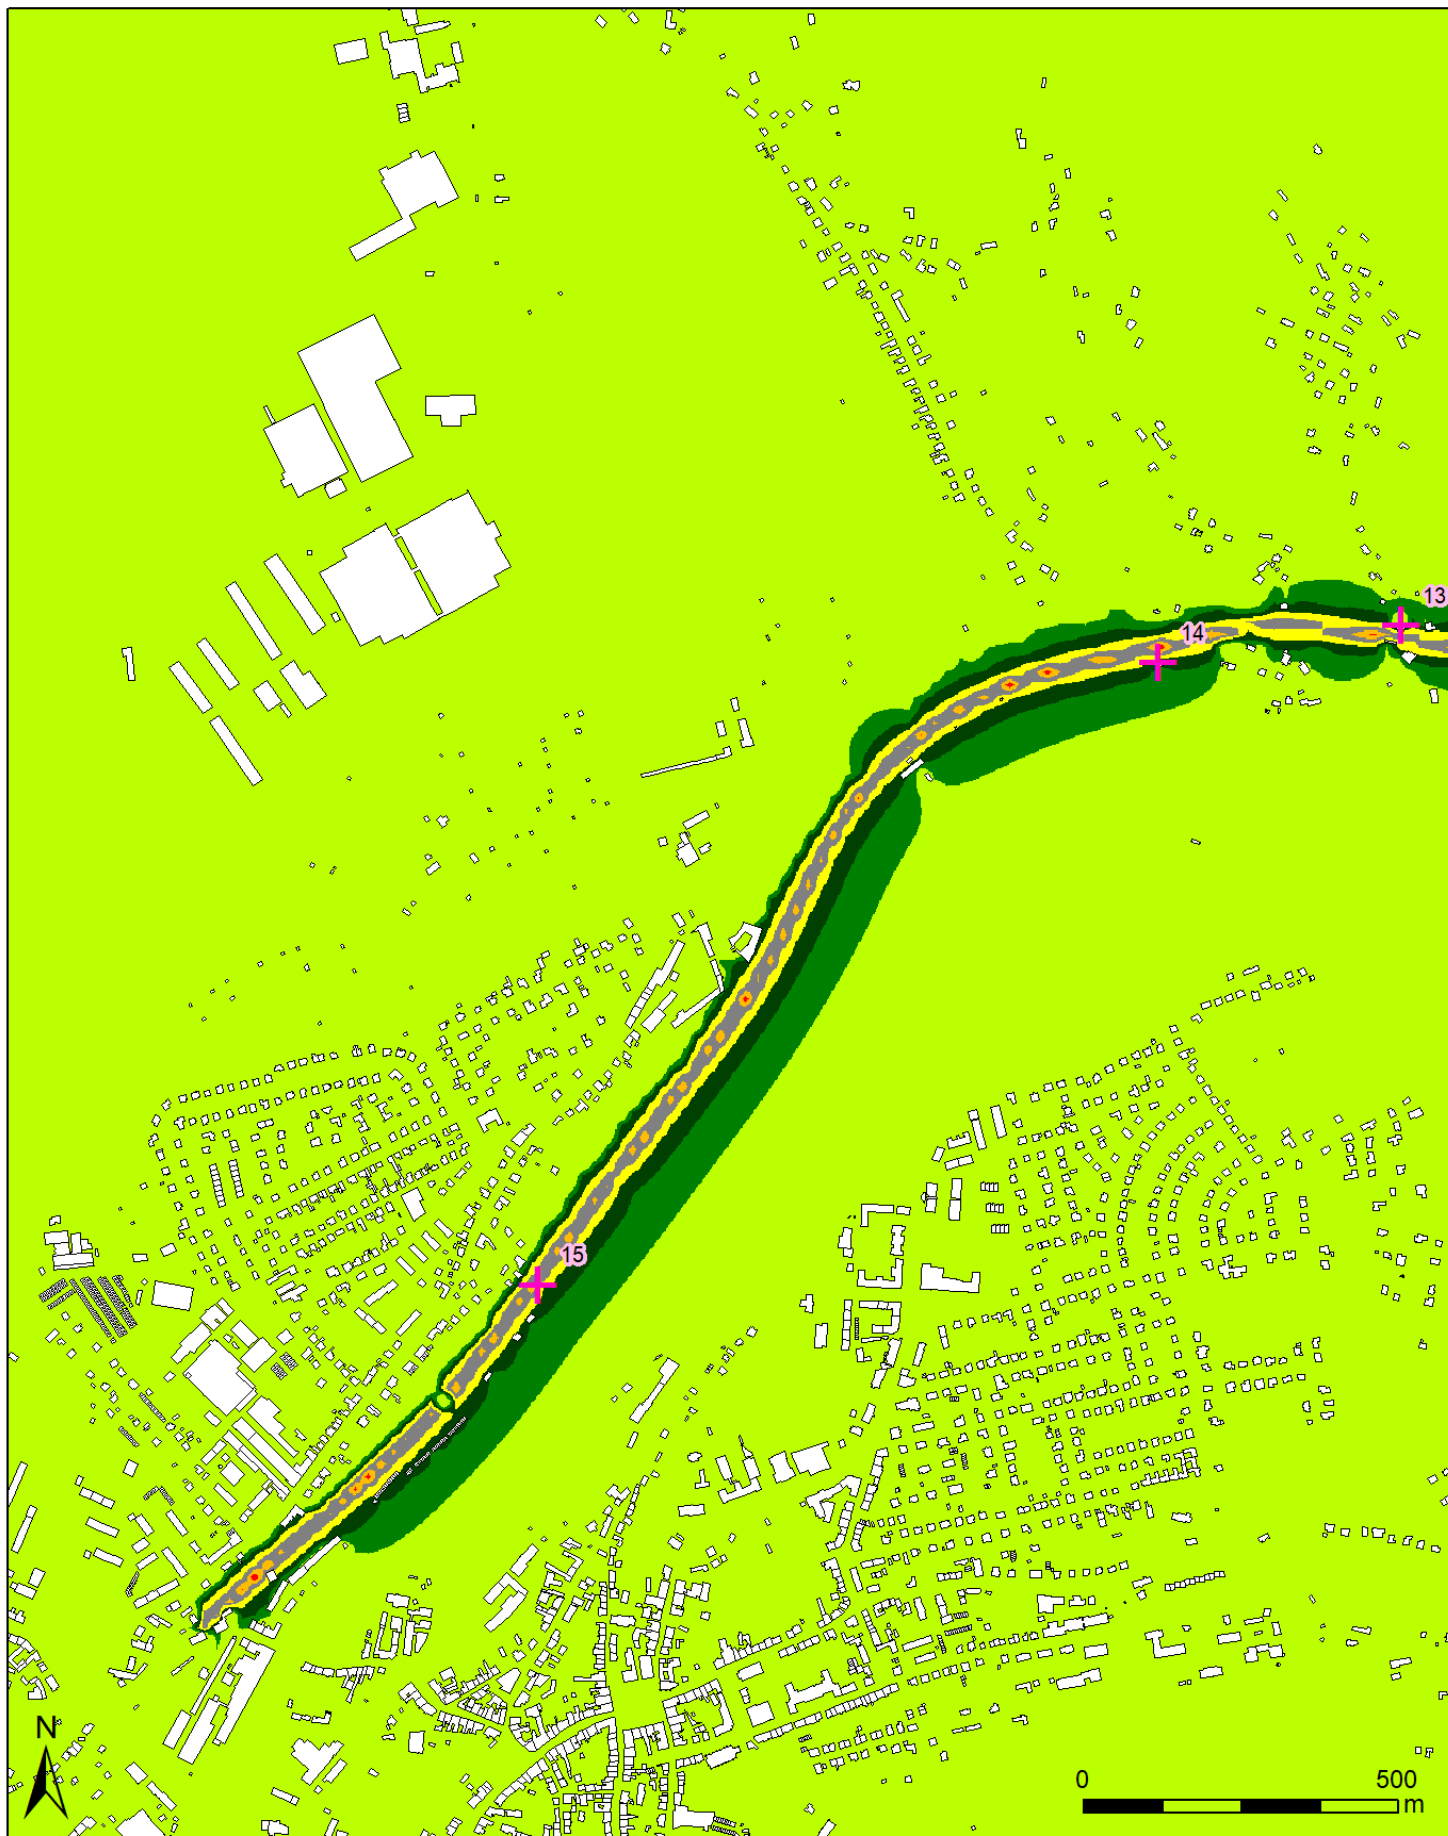
Jihozápadní část

„Rekonstrukce ŽST Malá Skála“ hluková
 studie pro období provozu
 Noční (22:00-06:00) rozložení pásem
 ekvivalentních hladin akustického tlaku A ve
 výšce 4 m při maximálním provozním
 zatížení ve stávajícím stavu - železniční
 doprava
