„Rekonstrukce ŽST Malá Skála“ hluková studie pro období provozu

Přehled mapových výřezů

NDCon s.r.o. - www.ndcon.cz
Datum: Duben 2022
Měřítko: 1:17 000

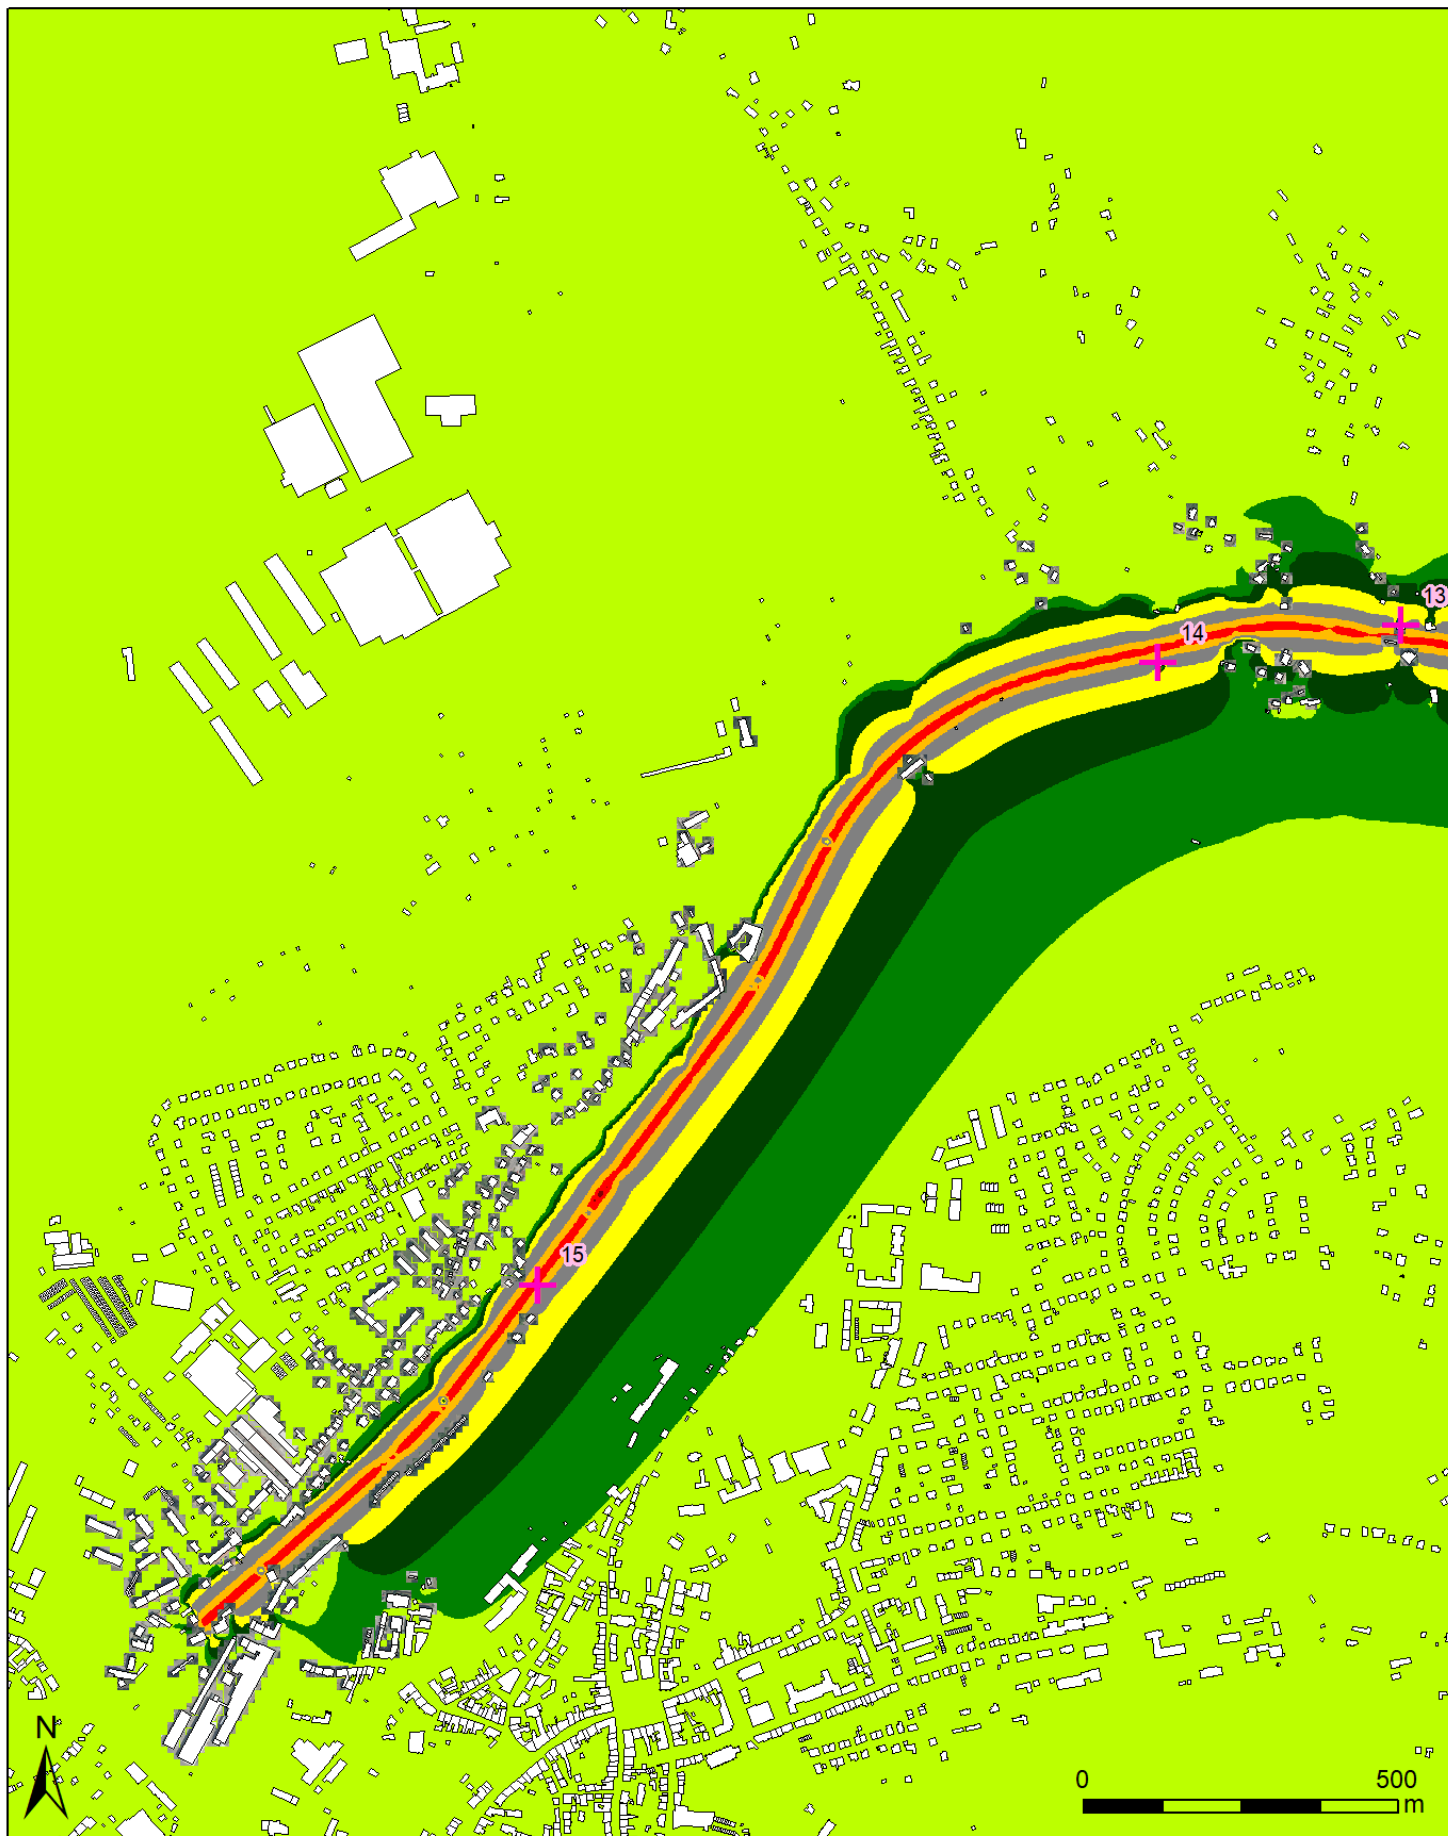
„Rekonstrukce ŽST Malá Skála“ hluková
 studie pro období provozu
 Denní (06:00-22:00) rozložení pásem
 ekvivalentních hladin akustického tlaku A ve
 výšce 4 m při maximálním provozním
 zatížení ve stavu po realizaci záměru -
 železniční doprava
 Jihozápadní část

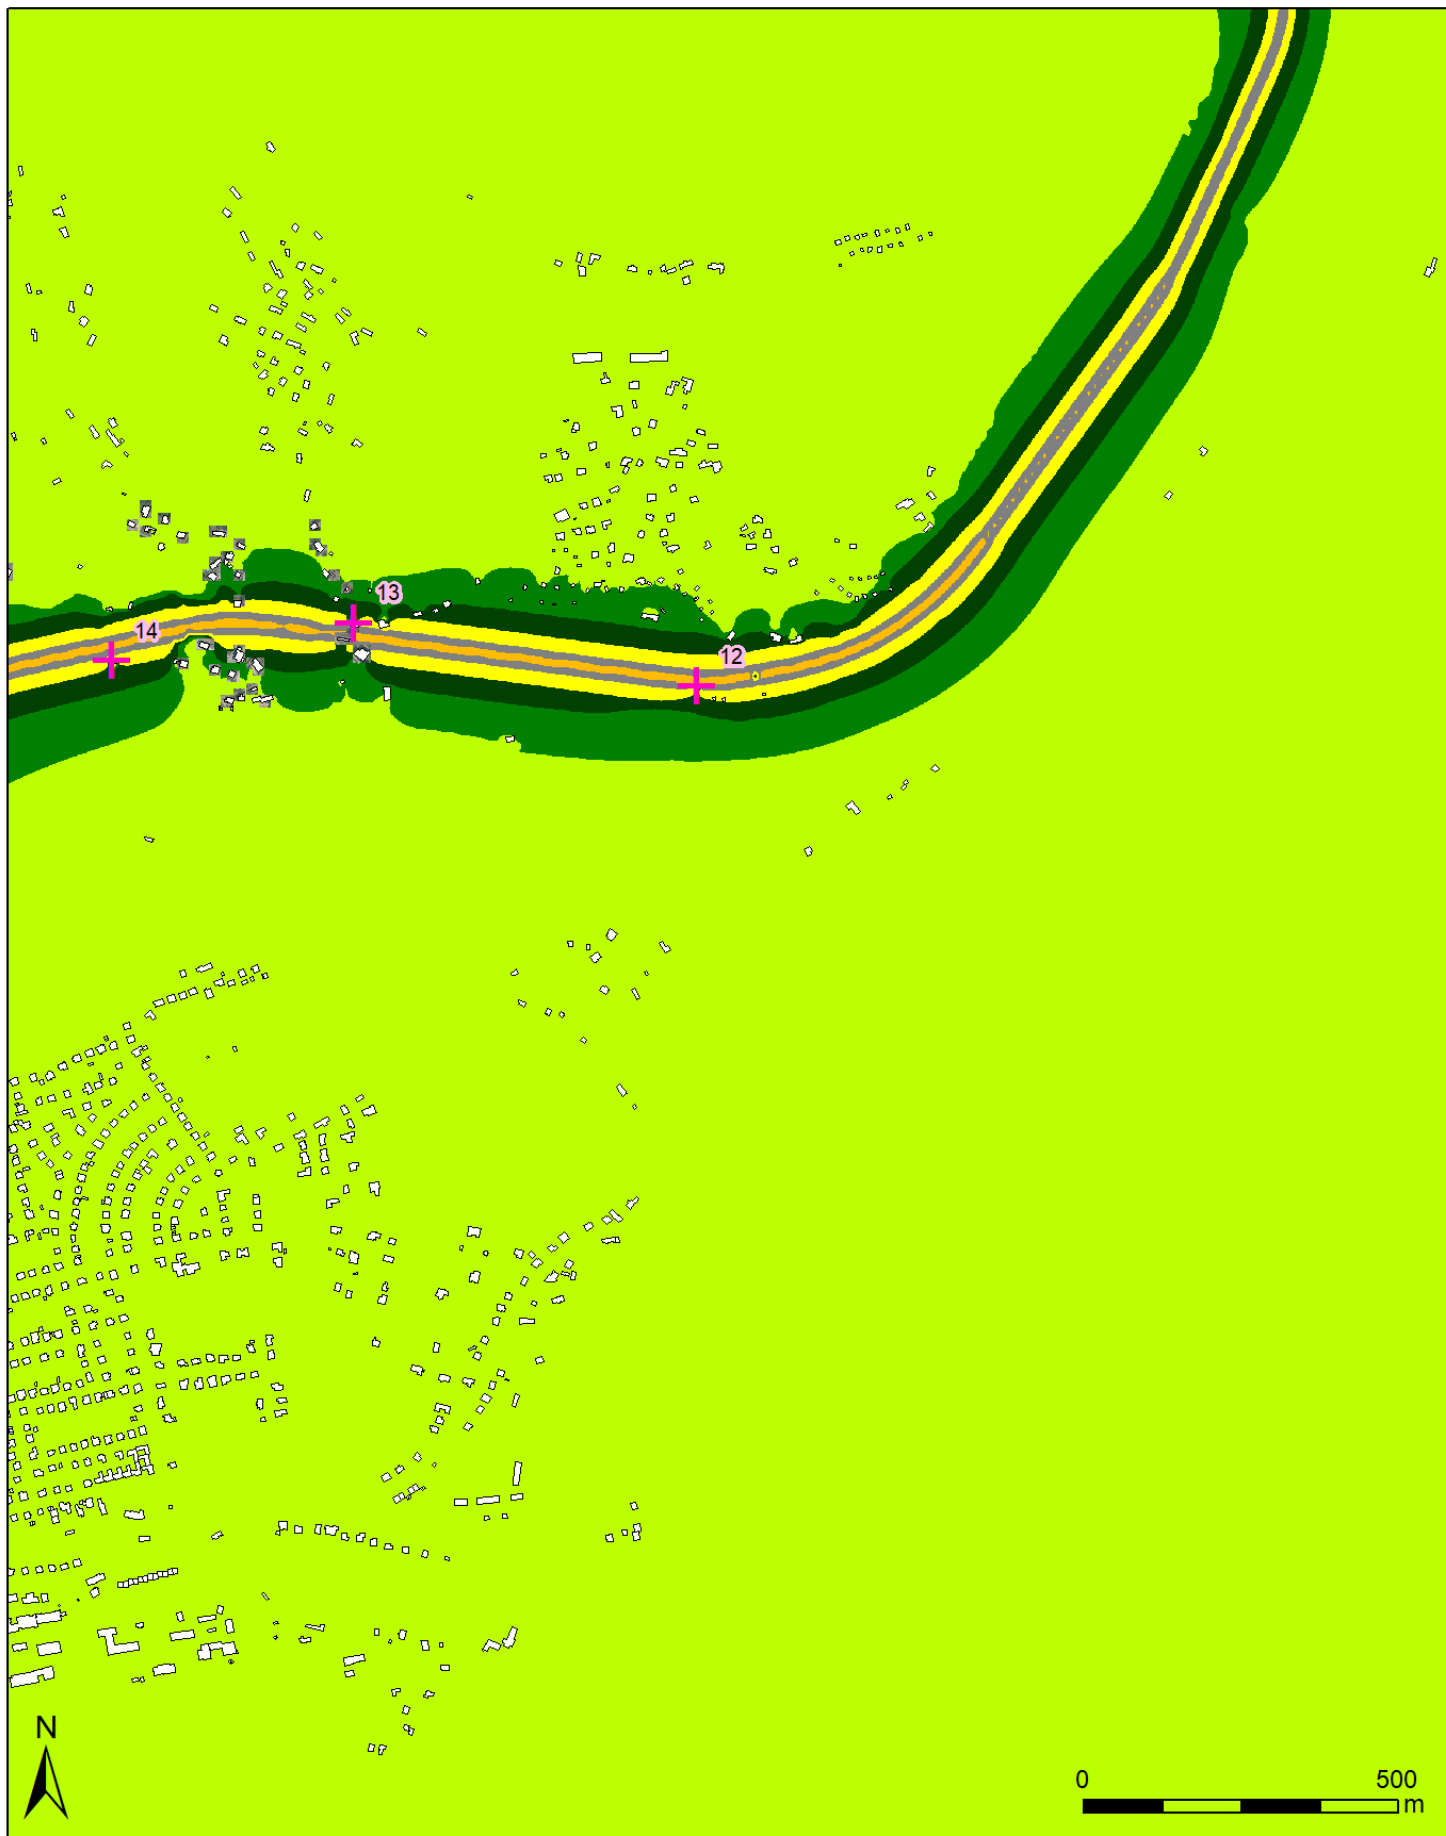
Centrální část

„Rekonstrukce ŽST Malá Skála“ hluková
 studie pro období provozu
 Noční (22:00-06:00) rozložení pásem
 ekvivalentních hladin akustického tlaku A ve
 výšce 4 m při maximálním provozním
 zatížení ve stavu po realizaci záměru -
 železniční doprava

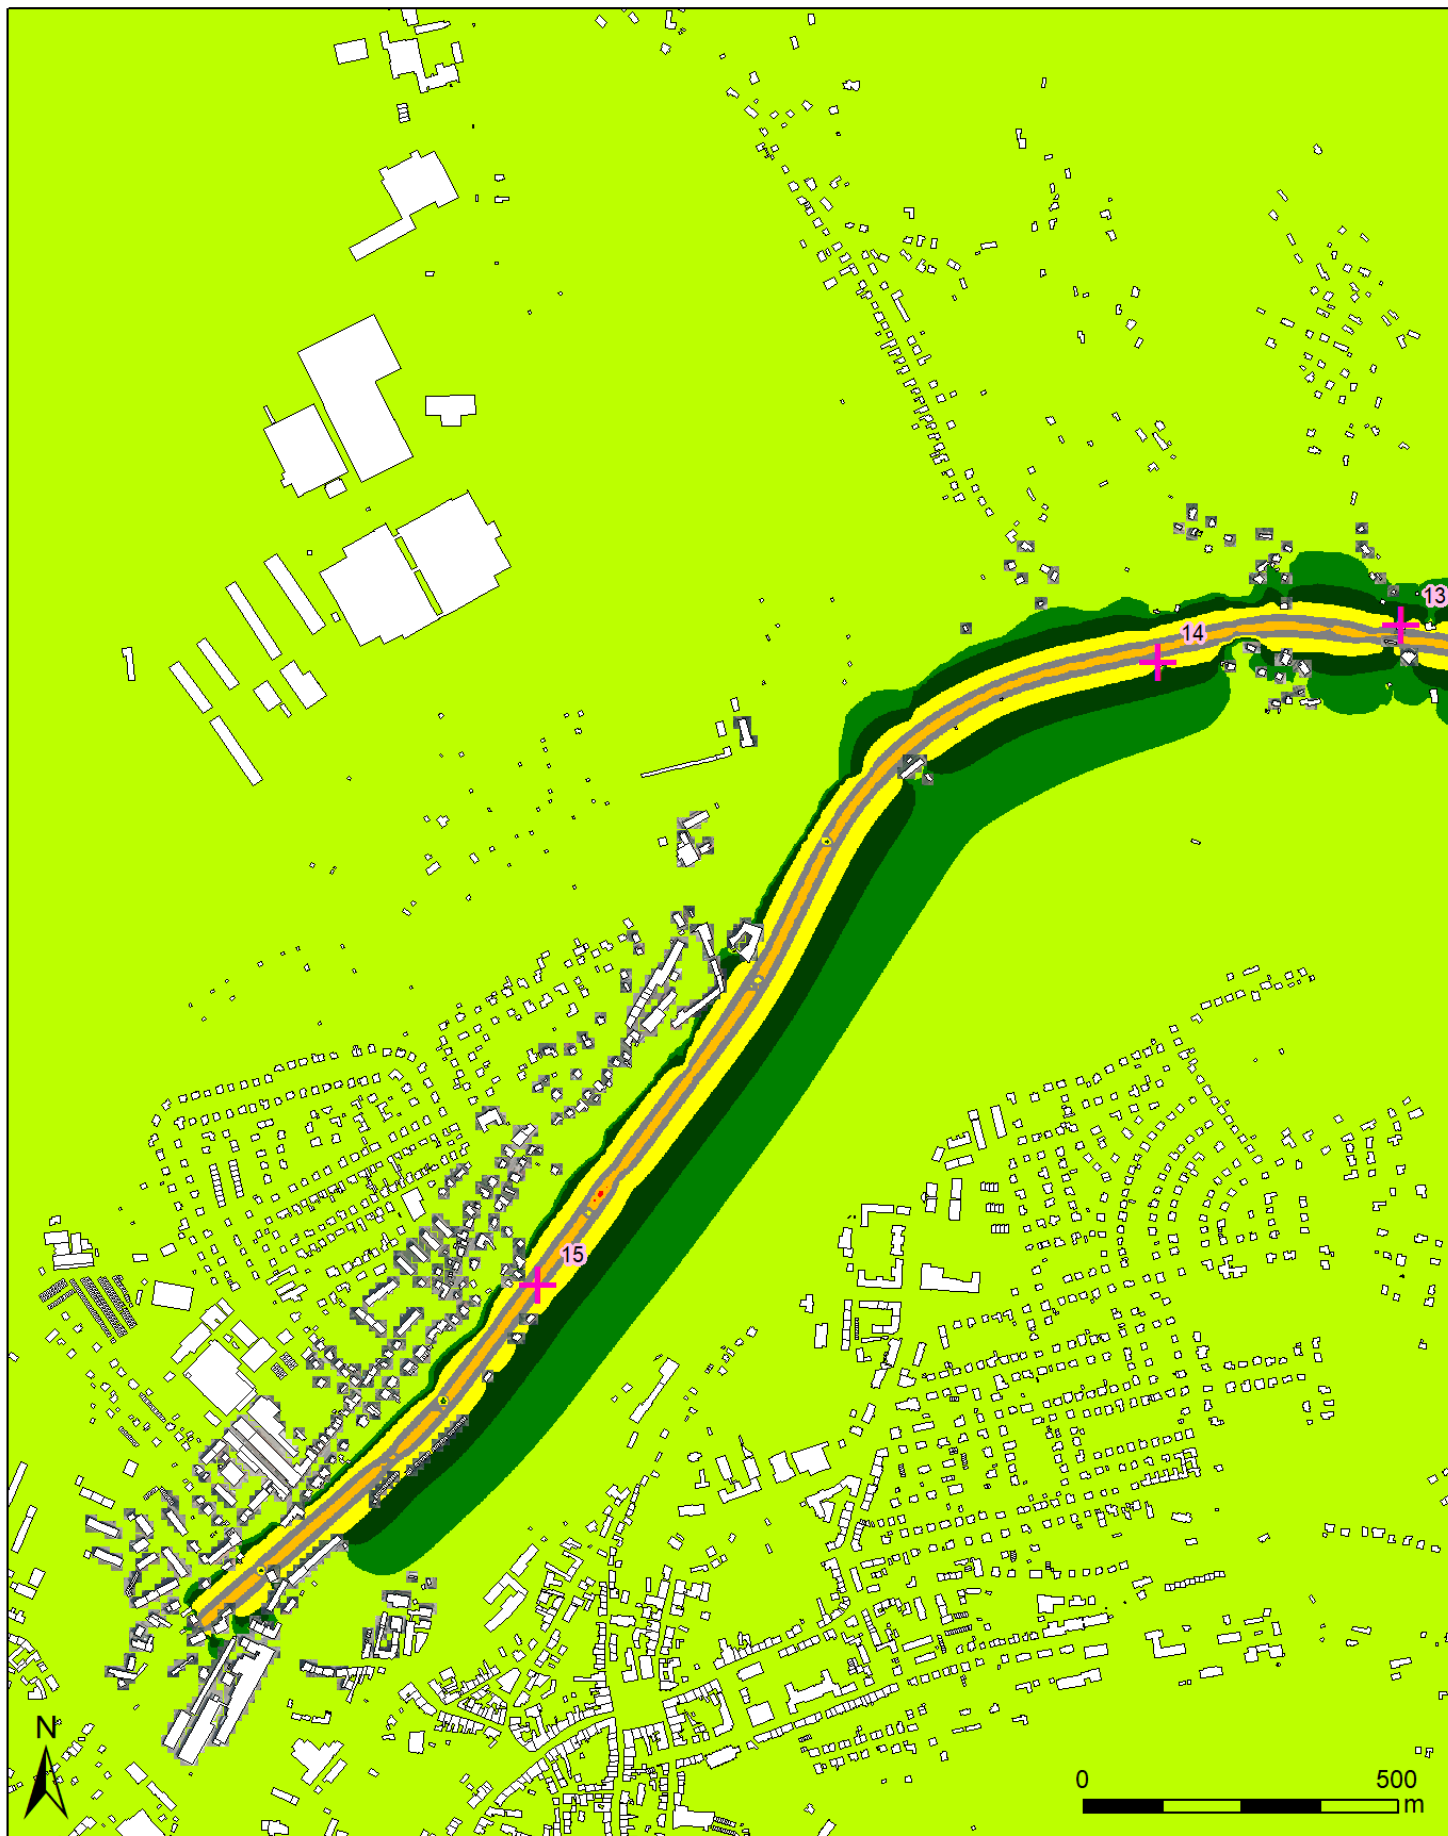
Jihozápadní část

Noční (22:00-06:00) rozložení pásem ekvivalentních hladin akustického tlaku A ve výšce 4 m při maximálním provozním zatížení ve stavu po realizaci záměru - železniční doprava
