**Rekonstrukce železničního spodku v úseku
Ošelín – Pavlovice trati Plzeň - Cheb**

Číslo zakázky: **20/110**

Název zprávy: **Doplněk č.2 k inženýrskogeologickému průzkumu**

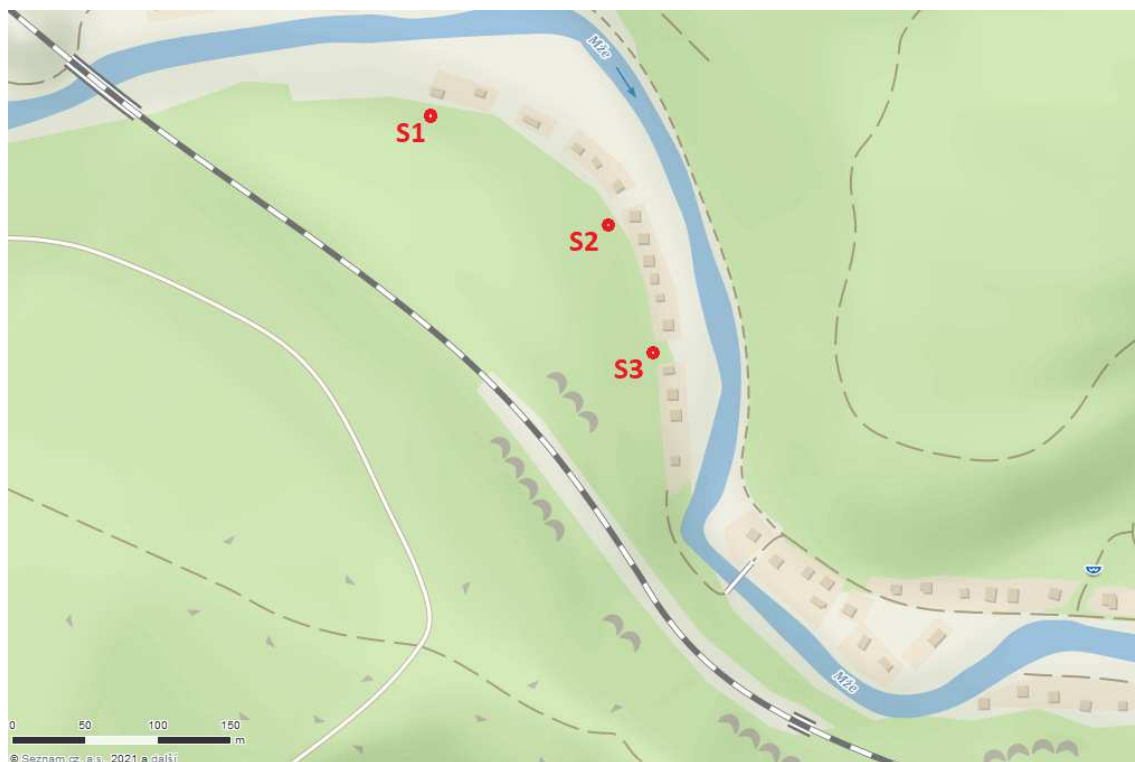
Obr.č.1: Situace provedených sond

V rámci průzkumných prací byly provedeny 3 ručně kombinované vrtaně-kopané sondy pomocí vrtné soupravy Edelman a běžného nářadí. Sondy byly následně vystrojeny perforovanými trubkami s možností měření vodních poměrů.

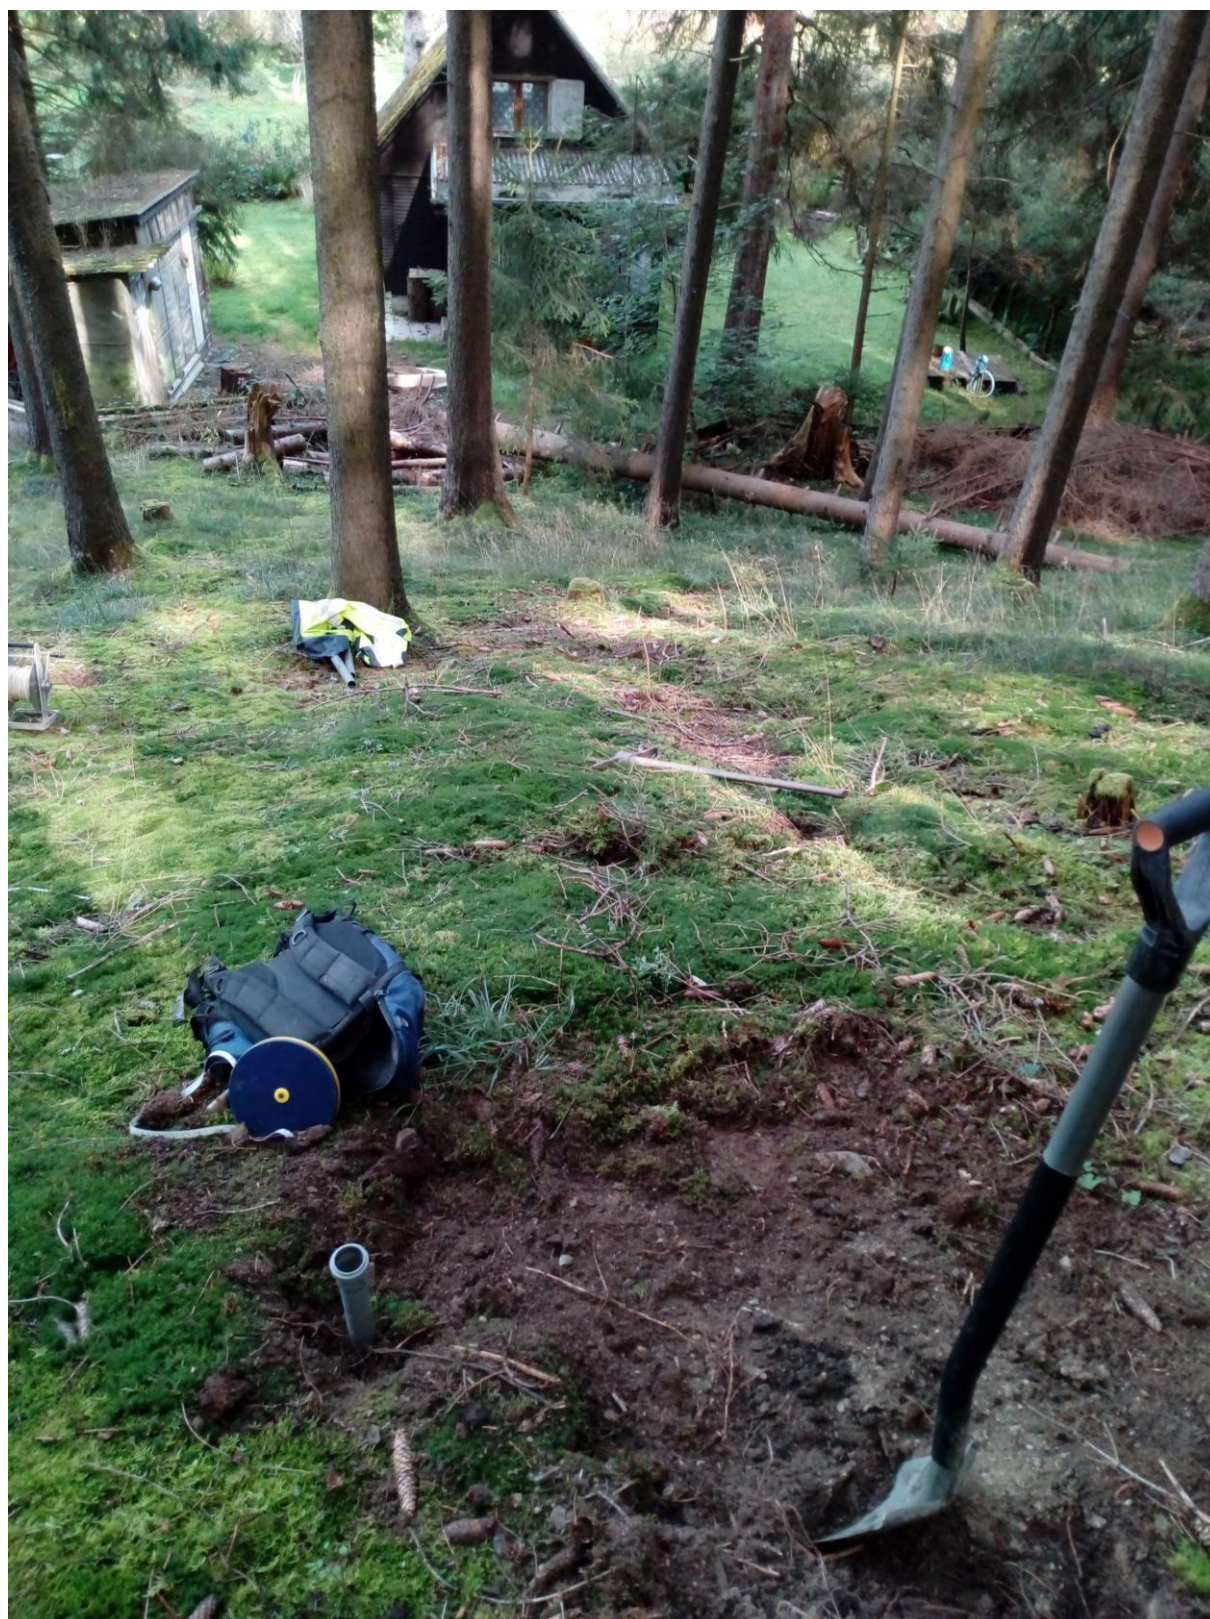
Sonda S1

Sonda	Hloubka	Popis
S1	0.3	Lesní hrabanka
	0.9	Deluvium vrstevnaté horniny, char. štěrku jílovito-písčitého, úlomky běžně 4 až 15 cm ojediněle větší, středně ulehlý, okrově hnědošedý, mírně vlhký
S2	0.2	Lesní hrabanka
	0.5	Deluvium vrstevnaté horniny, char. štěrku jílovito-písčitého, úlomky běžně 4 až 15 cm ojediněle větší, středně ulehlý, okrově hnědošedý, mírně vlhký
S3	0.2	Lesní hrabanka
	0.5	Deluvium vrstevnaté horniny, char. štěrku jílovito-písčitého, úlomky běžně 4 až 15 cm ojediněle větší, středně ulehlý, okrově hnědošedý, mírně vlhký

V rámci dodatečného inženýrskogeologického průzkumu byly provedeny 3 ručně kopané (vrtané) sondy ve svahu nad zastavěnou oblastí o hloubce 0,5 až 0,9 m. Sondy byly ukončeny v hloubkách kde již nebylo možno dále pokračovat. V sondách byly jednotně zastiženy štěrky jílovito-písčité, mírně vlhké s většími fragmenty horniny. Ve vrtech nebyla zastižena voda.
