**Rekonstrukce železničního spodku v úseku
Ošelín – Pavlovice trati Plzeň - Cheb**

Číslo zakázky: **20/110**

Název zprávy: **Závěrečná zpráva inženýrskogeologického
průzkumu**

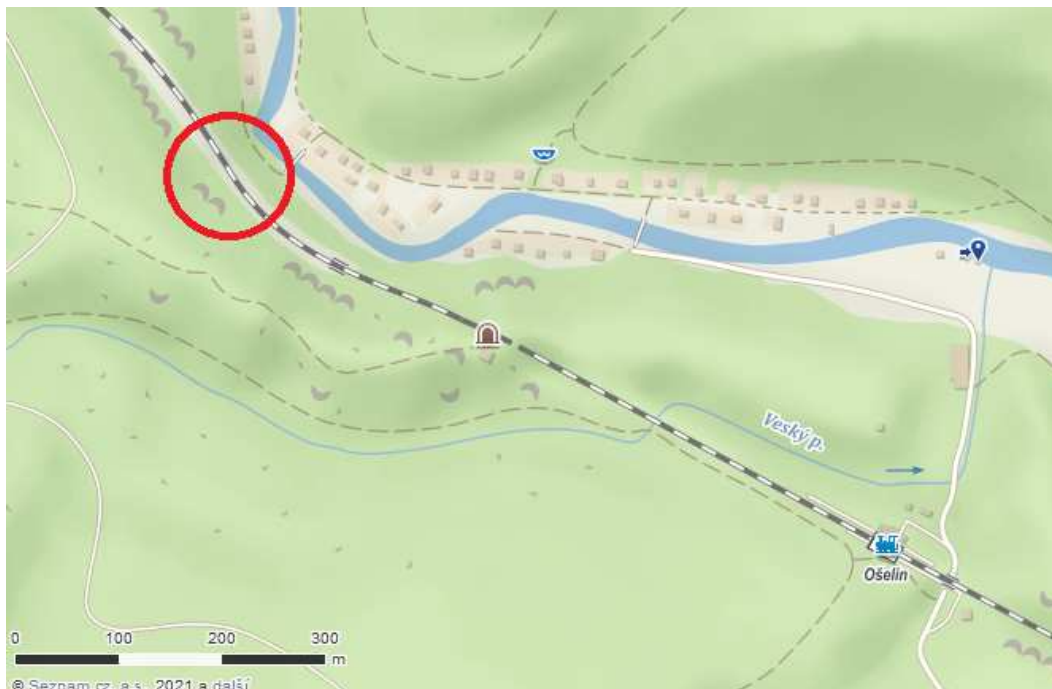
V rámci zpracování projektu k zakázce „Rekonstrukce železničního spodku v úseku Ošelín – Pavlovice trati Plzeň – Cheb byl zpracován inženýrskogeologický průzkum. Řešený úsek **7B (397,680 – 397,750 km)** se nachází přibližně 600 m od železniční stanice Ošelín ve směru Pavlovice, nad pravým břehem řeky Mže.

Obr. č. 1: Vytyčené zájmové území 7B

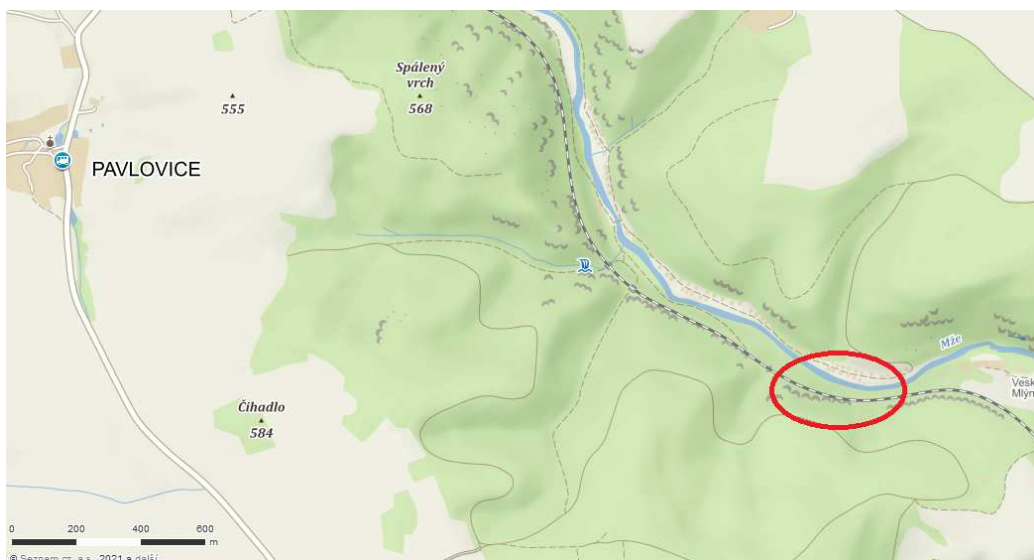
Řešený úsek **8A (399,710 – 399,735 km)** se nachází nad pravým břehem řeky Mže na trati mezi železničními stanicemi Ošelín a Pavlovice.

Obr. č. 2: Vytyčené zájmové území 8A

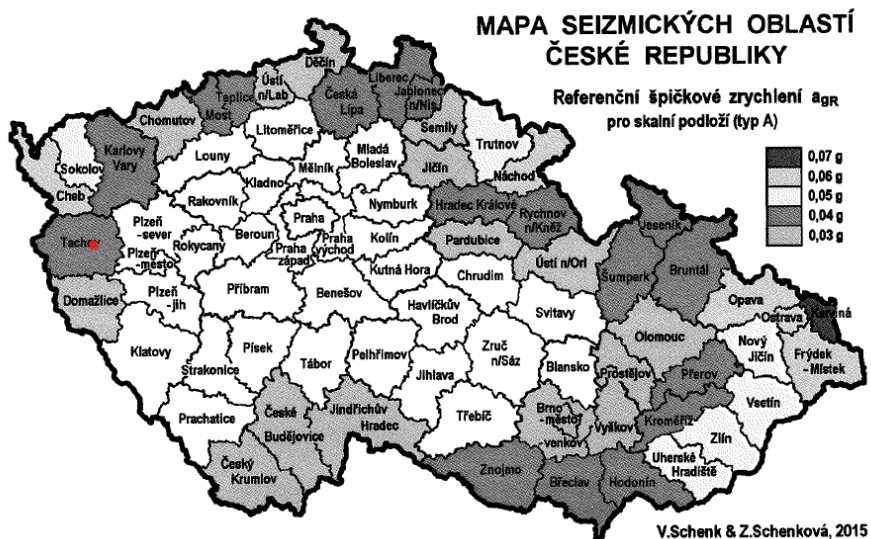
Podle platné ČSN EN 1998-1 ed. 2/Z1 spadá zájmové území do seismické oblasti podle článku NA. 2. 6. d) o referenčním zrychlení základové půdy a_{gR} 0,04 g. (viz obr. č. 3). Při navrhování geotechnických konstrukcí tedy není nutné vlivy zemětřesení uvažovat.

Obr. č. 3: Mapa oblastí seismické aktivity ČR
