**DOKUMENTACE KOPANÉ SONDY K 53.921**

Název zakázky:			Rekonstrukce mostu v km 53,910 na trati Kralupy nad Vltavou - Louny. Geotechnický průzkum.			
Lokalizace sondy:			km 53,921 - v ose koleje; násyp do 5 m			
Rozměry sondy:			od 1,12 m pod TK vrt ruční soupravou G-10 ø 60 mm	Datum hloubení:	16. 6. 2021	
Hloubka sondy od TK:			1,53 m	Dokumentoval:	R. Kodým	
Hloubka [m] od - do			Makroskopický popis		SŽDC S4	ČSN EN ISO 14 688
0,00		0,17	Kolejnice + upevňovadla		-	-
0,17		0,37	Betonový pražec tl. 16 - 20 cm, <b>dražní štěrk</b> čistý, složený hlavně z magmatických hornin (bazalty a granodiority), na povrchu ojediněle zrna hnědošedého vápence vel. do 7 cm		G2 GP	Gr
0,37		0,76	Dražní štěrk znečištěný tmavě hnědým až černohnědým hrubozrnným hlinitým pískem s příměsí škváry		G3 G-F	saGr
0,76		1,53	Písek s příměsí jemnozrnné zeminy, střednozrnný, s valouny z rozpadlého slepence vel. do 3 cm, s úlomky pískovce vel. do 4 cm, světle hnědožlutý, světle hnědý, na bázi od 1,30 m rezavě hnědý		S3 S-F	grSa

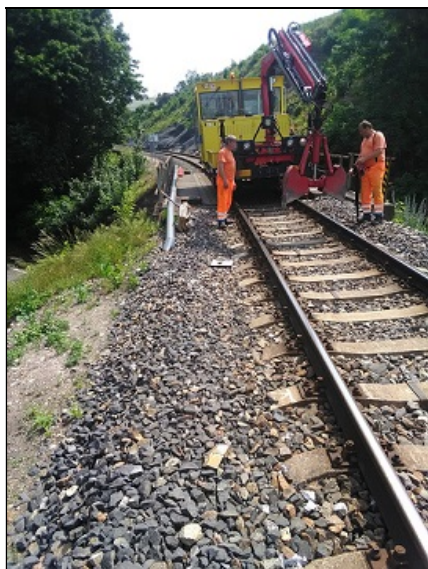
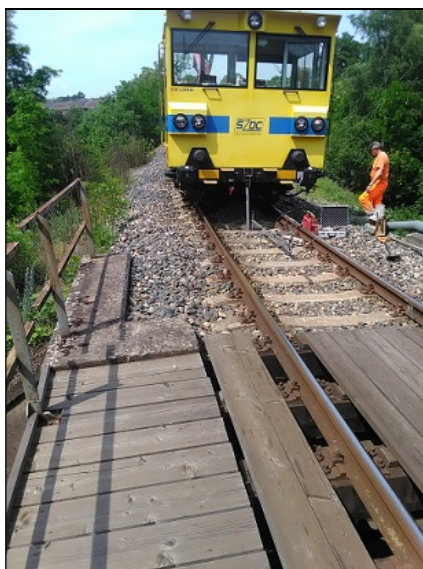
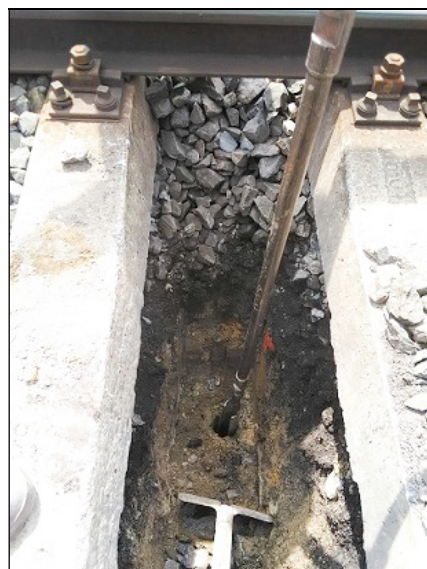
**Fotodokumentace**

Poznámky: - SZZ č.4 v hl. 0,86 m od TK

- modul přetvárnosti  $E_0 = E_{pl} = 34,3 \text{ MPa}$ ; redukovaný modul  $E_{0r} = 30,9 \text{ MPa}$  (x koef. 0,90)

Hladina podzemní vody:	nezjištěna
Vodní režim:	příznivý
Namrzavost zemní pláně:	nenamrzavá
Laboratorní vzorky:	132 3B: 0,70 - 0,80 m
