HIP	Ing. Miroslav Vejskal		<b>Sileti</b> <b>s.r.o.</b>	Kopie číslo:
Odpovědný projektant				
Vypracoval	Gabriela Boušová			
Datum	06/2023		Sileti cz s.r.o. Seifertova 2919/12 130 00 Praha	Stupeň PD DSP+DPS
Místo stavby	Kozí 31, 339 01 Běšiny - Kozí			
Investor	Oblastní ředitelství Plzeň Sušická 1168/23, 326 00 Plzeň		Číslo zakázky 22zak00012	Měřítko: 1:50

STAVBA:	<b>Běšiny ON - oprava výpravní budovy</b> <b>Dokumentace objektů a technických a technologických zařízení</b>	<b>D.S001.1</b>
ČÁST DOKUM.:	<b>SO 01 STAVEBNÍ ÚPRAVY V OBJEKTU VÝPRAVNÍ BUDOVY</b> <b>SO 01.1 Architektonickostavební řešení</b>	
OBSAH VÝKRESU:	<b>PŮDORYS 3.NP - NOVÝ STAV</b>

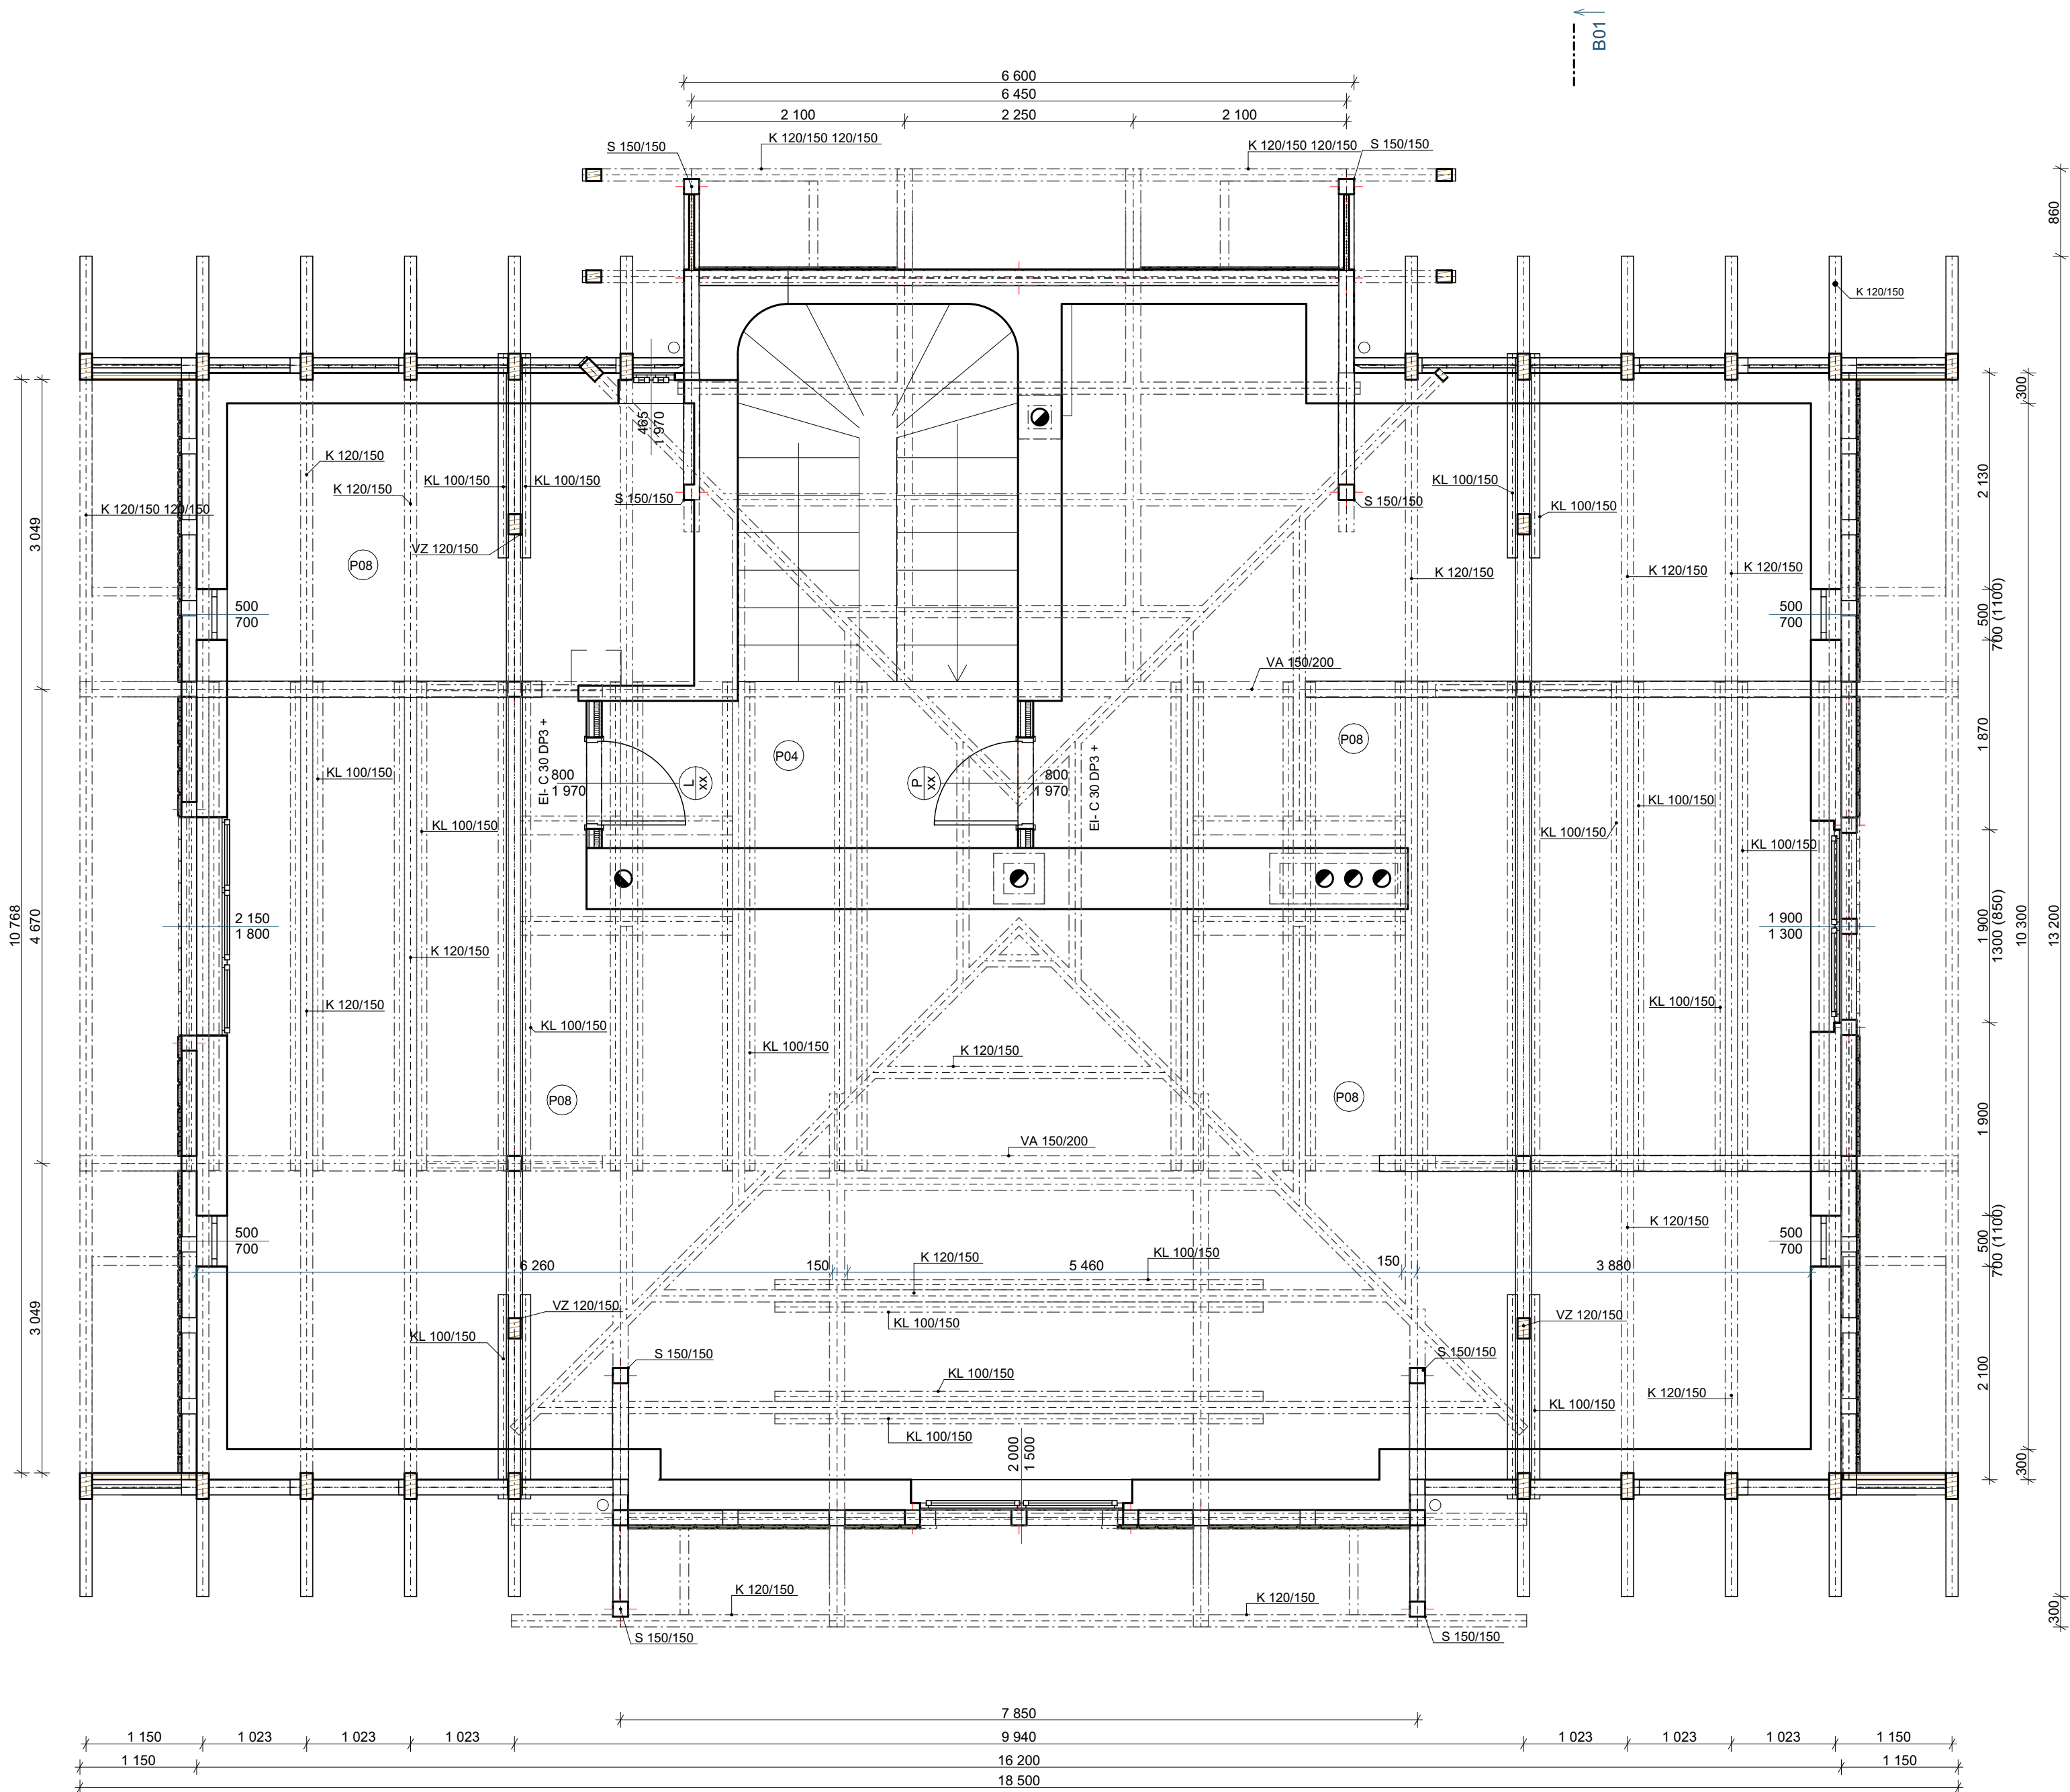
**SKLADBY PODLAH:**

<b>P04</b>		
Keramická dlažba	10 mm	
Lepicí tmel na dlažbu a obklady	20 mm	
<b>P08</b>		
OSB deska	18 mm	
OSB deska	18 mm	
Tepelná izolace - minerální vata	200 mm	
Separáční vrstva - PE fólie	0 mm	
Suchý podsyp	30 mm

PŮDNÍ PROSTOR NEBUDE VYUŽÍVÁN

ZATEPLENÍ PODLAHY IZOLACÍ STEPCROSS ISOVER S MINERÁLNÍ VATOU  
TL. 200 MM A 2 x OSB DESKA TL. 18 MM

KONSTRUKCE KROVU ZŮSTANE ZACHOVÁNA, V PŘÍPADĚ NUTNOSTI BUDOU  
VYMĚNĚNY POŠKOZENÉ ČÁSTI

KONSTRUKCE BUDE OČIŠTĚNA A OŠETŘENA PROTI HOUBÁM A DŘEVOKAZNÉMU HMYZU

KOMÍNY UBOURÁNY POD STŘEŠNÍ KONSTRUKCI A UKONČENY ŽB VĚNCEM A DESKOU
