DOKUMENTACE KOPANÉ SONDY K 78,330

| Název zakázky: | Oprava trati v úseku Police nad Metují - Teplice nad Metují. Geotechnický průzkum železničního spodku. | | | |
| Lokalizace sondy: | km 78,330 - vpravo koleje, u paty svahu, mezi kolejovým ložem a svahem | | | |

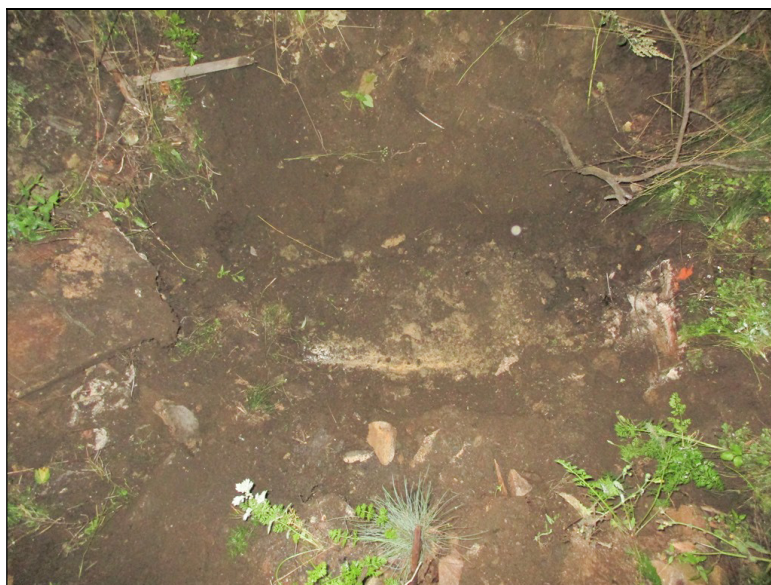
Fotodokumentace

| Název zakázky: | Oprava trati v úseku Police nad Metují - Teplice nad Metují. Geotechnický průzkum železničního spodku. | | | |
|---|---|---|---|---|
| 0,20 | 1,00 | Suť kamenito-balvanitá , polyedrické kameny, hranolovitý blok pískovce vel. 1 m, kusy cihel, s výplní tmavě hnědé písčité hlíny prorostlé kořeny stromů, na povrchu řídký drn a plevel | Cb,B +F3 MS | Co,Bo +saSi |
| od | 1,00 | Pískovec jemnozrnný, masivní, skalní podloží; nelze dále hloubit | R4 - R3 | - |
