Náhrada přejezdu P6501 v km 245,044 trati Přerov - Bohumín“

C.2 TECHNICKÁ ZPRÁVA

Pozemní komunikace

Inženýrskogeologický průzkum

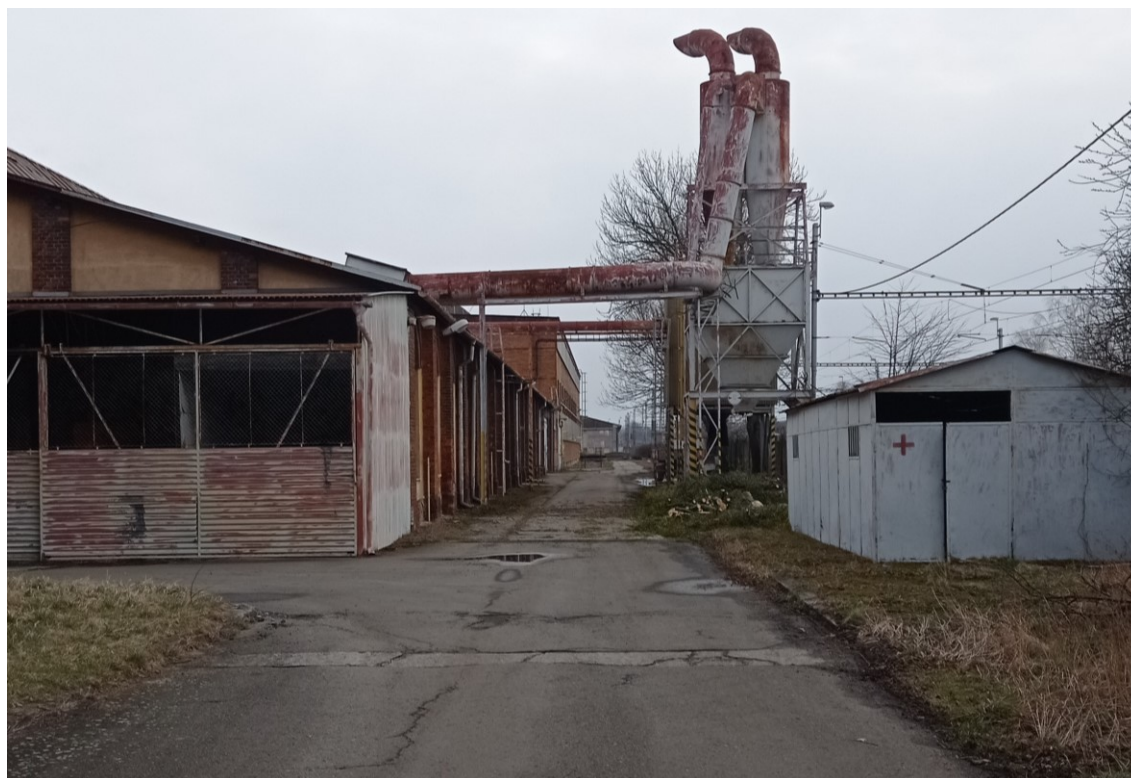
Stávající komunikace uvnitř průmyslového areálu (východní pohled)
