**PASPORTIZACE STUDNÍ**

Název zakázky:	Studénka, přejezd P6501, GTP, HGP, STP		
Číslo zakázky:	2021-180	Objednatel:	SUDOP BRNO, spol. s r.o.
Datum:	08 / 2021	Zpracoval:	Ing. Michal Steiner
Počet listů:	16	Schválil:	Mgr. Filip Dudík

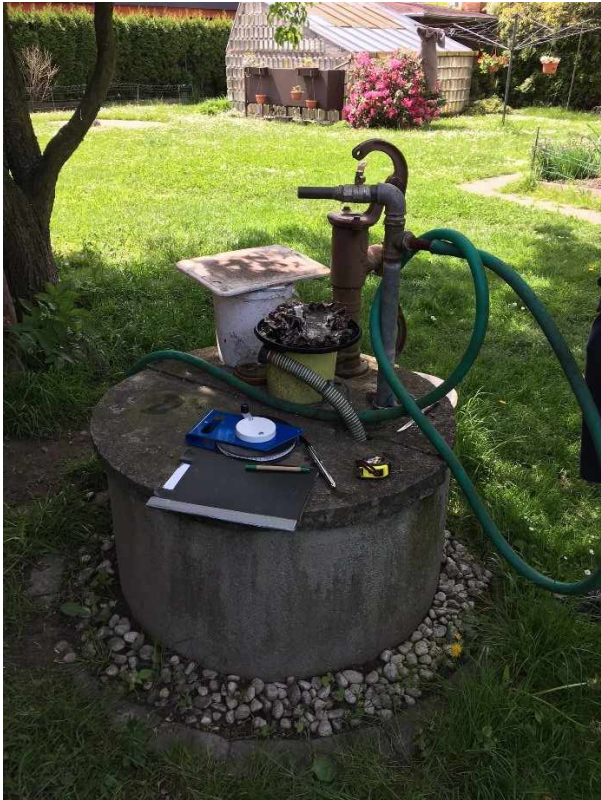
<b>Označení:</b> <b>ST-274</b>		<b>Lokalita:</b> Studénka
<b>Majitel:</b> Ivo Hotárek, Nádražní 274, 74213 Studénka		
<b>Popis:</b> kopaná, skruž prům. 1,1 m		
<b>Využití/odběrné zařízení:</b> závlaha, čerpadlo		
<b>Souřadnice</b>	X= 1114519,10 m Y= 487146,97 m Z= 235,15 m n.m.	
<b>Odměrný bod (OB)</b>	horní hrana betonového poklopu	
<b>Hloubka objektu od OB (m)</b>	4,63	
<b>OB nad terénem (m)</b>	0,50	
<b>Poznámka:</b>		
<b>Měření hladiny podzemní vody od OB (m):</b>		
2,52 m - 21.5.2021		
<b>Foto:</b>

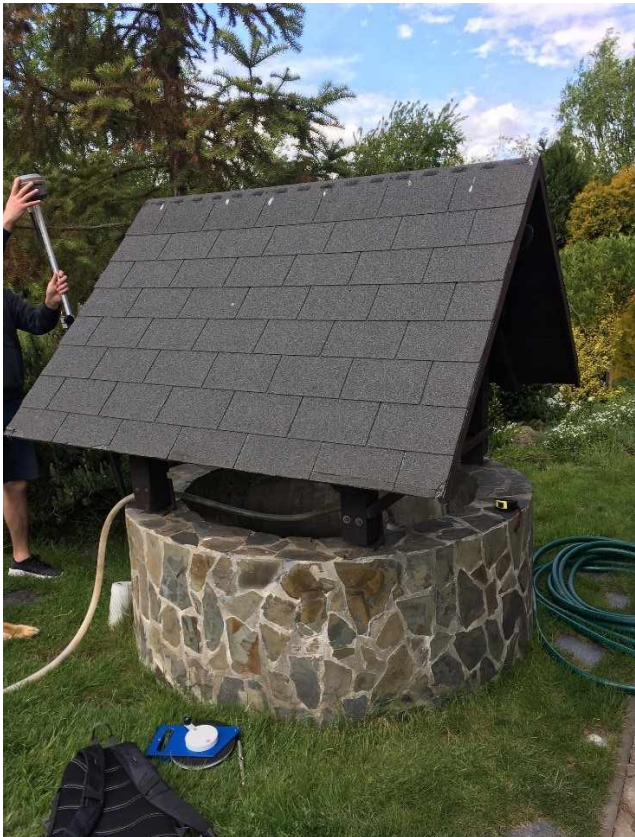
<b>Označení: ST-489</b>		<b>Lokalita: Studénka</b>
<b>Majitel:</b> Martina Pavelková, R. Tomáška 489, 74213 Studénka		
<b>Popis:</b> vrtaná studna, skruž (1,2 m)		
<b>Využití/odběrné zařízení:</b> závlaha, ponorné čerpadlo		
<b>Souřadnice</b>	X= 1114143,70 m Y= 487110,31 m Z= 235,99 m n.m.	
<b>Odměrný bod (OB)</b>	hrana kovového poklopu	
<b>Hloubka objektu od OB (m)</b>	6,03	
<b>OB nad terénem (m)</b>	terén	
<b>Poznámka:</b>		
<b>Měření hladiny podzemní vody od OB (m):</b>		
1,5 m – 21.5.2021		
<b>Foto:</b>

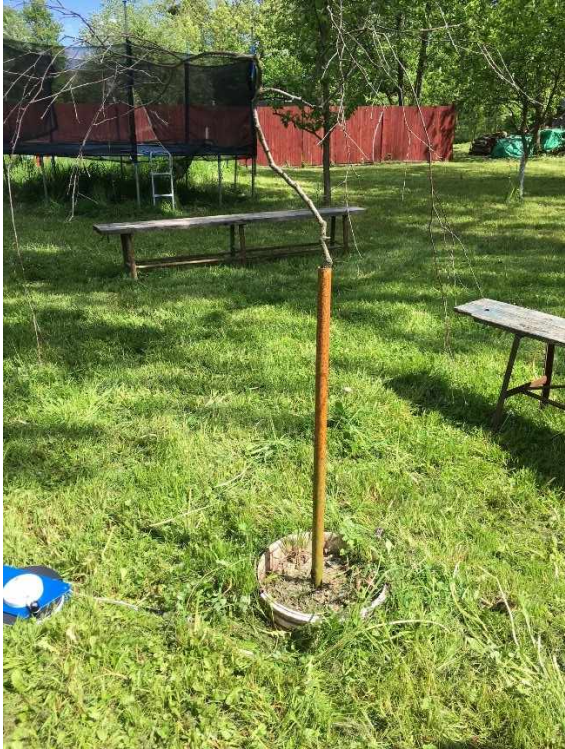
<b>Označení: ST-194</b>		<b>Lokalita:</b> Studénka
<b>Majitel:</b> Lukáš Dráždil, Nádražní 194, 742 13 Studénka		
<b>Popis:</b> vrtaná, plastová pažnice průměr 0,36 m		
<b>Využití/odběrné zařízení:</b> nevyužívaná		
<b>Souřadnice</b>	X= 1114463,93 m Y= 486815,59 m Z= 232,71 m n.m.	
<b>Odměrný bod (OB)</b>	hrana plastové pažnice	
<b>Hloubka objektu od OB (m)</b>	1,87	
<b>OB nad terénem (m)</b>	0,10	
<b>Poznámka</b>		
<b>Měření hladiny podzemní vody od OB (m):</b>		
0,47 m – 21.5.2021		
<b>Foto:</b>

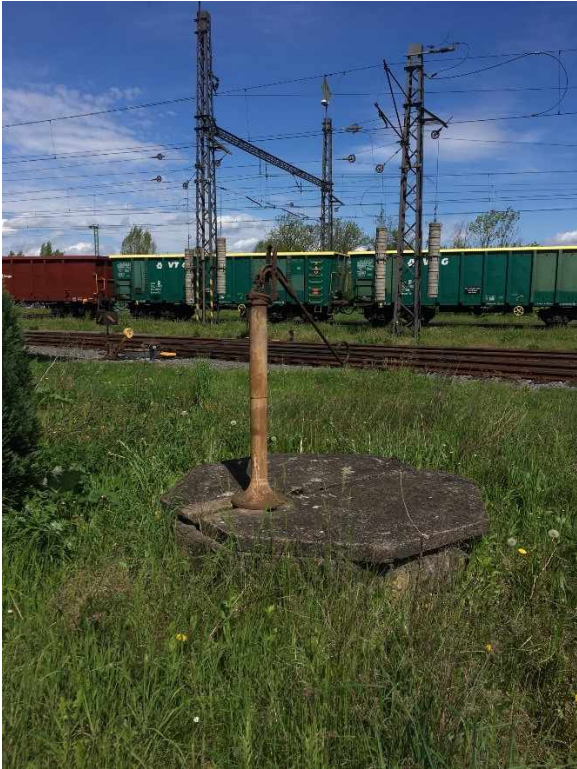
<b>Označení: ST-178</b>		<b>Lokalita:</b> Studénka
<b>Majitel:</b> České dráhy, a.s. (Nádražní 178, opuštěný dům u přejezdu)		
<b>Popis:</b> kopaná, skruž 1,70 m		
<b>Využití/odběrné zařízení:</b> nevyužívaná		
<b>Souřadnice</b>	X= 1114358,35 m Y= 486973,28 m Z= 235,45 m n.m.	
<b>Odměrný bod (OB)</b>	hrana poklopu	
<b>Hloubka objektu od OB (m)</b>	5,16	
<b>OB nad terénem (m)</b>	0,38 (strana nejbližší budově)	
<b>Poznámka</b>		
<b>Měření hladiny podzemní vody od OB (m):</b>		
2,21 m – 21.5.2021		
<b>Foto:</b>

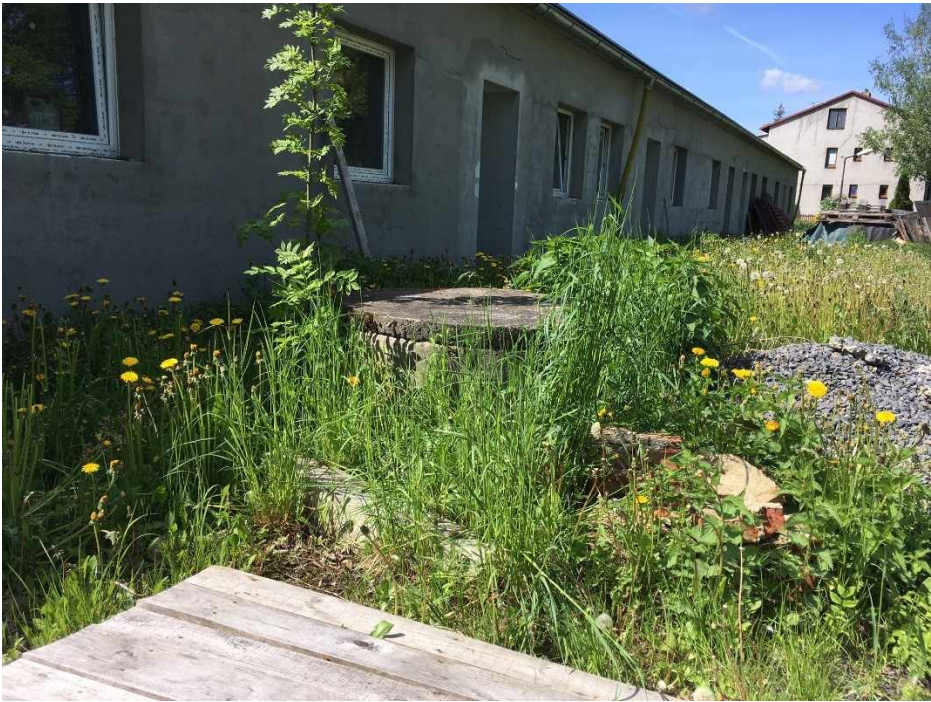
<b>Označení: ST-894</b>		<b>Lokalita: Studénka</b>
<b>Majitel:</b> rekonstrukce (ASAP Automotive Solutions s.r.o., náměstí Svaté Trojice 157/12, Předměstí, 74601 Opava)		
<b>Popis:</b> kopaná, skruž 1,2 m		
<b>Využití/odběrné zařízení:</b> nevyužívaná		
<b>Souřadnice:</b>	X= 1114421,35 m Y= 486951,47 m Z= 234,81 m n.m.	
<b>Odměrný bod (OB)</b>	hrana poklopu	
<b>Hloubka objektu od OB (m)</b>	5,47	
<b>OB nad terénem (m)</b>	0,56	
<b>Poznámka</b>		
<b>Měření hladiny podzemní vody od OB (m):</b>		
2,14 m – 21.5.2021		
<b>Foto:</b>

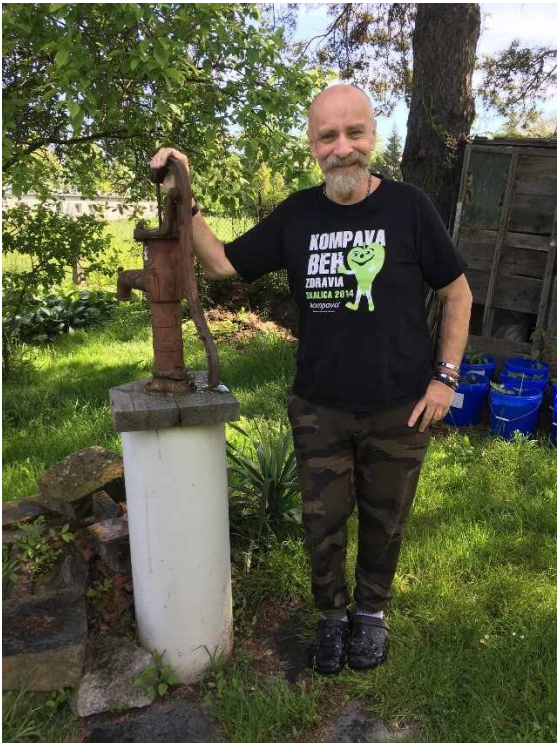
<b>Označení: ST-869</b>		<b>Lokalita: Studénka</b>
<b>Majitel:</b> Petra Hlobilová, Nádražní 869, 742 13 Studénka		
<b>Popis:</b> vrtaná, průměr 0,30 m		
<b>Využití/odběrné zařízení:</b> zálivka, ruční pumpa		
<b>Souřadnice</b>	X= 1114504,07 m Y= 487016,26 m Z= 234,22 m n.m.	
<b>Odměrný bod (OB)</b>	hrana plastové pažnice	
<b>Hloubka objektu od OB (m)</b>	4,33	
<b>OB nad terénem (m)</b>	0,83	
<b>Poznámka</b>		
<b>Měření hladiny podzemní vody od OB (m):</b>		
2,05 m – 21.5.2021		
<b>Foto:</b>

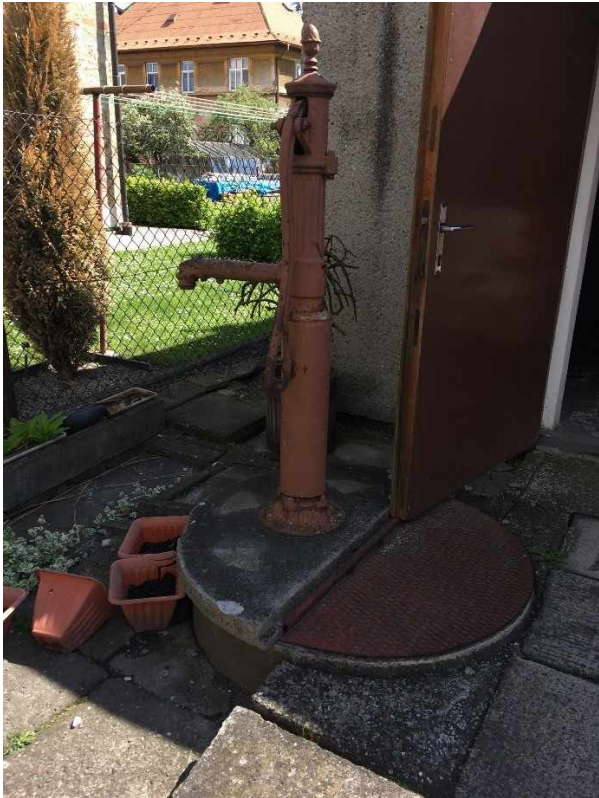
<b>Označení: ST-289</b>		<b>Lokalita: Studénka</b>
<b>Majitel:</b> René Čegan, Nádražní 289, 74213 Studénka		
<b>Popis:</b> kopaná, skruž (prům. 1 m)		
<b>Využití/odběrné zařízení:</b> závlaha, čerpadlo		
<b>Souřadnice</b>	X= 1114487,26 m Y= 487120,17 m Z= 235,00 m n.m.	
<b>Odměrný bod (OB)</b>	vnitřní hrana skruže	
<b>Hloubka objektu od OB (m)</b>	4,80	
<b>OB nad terénem (m)</b>	0,20	
<b>Poznámka</b>		
<b>Měření hladiny podzemní vody od OB (m):</b>		
2,15 m – 20.5.2021		
<b>Foto:</b>

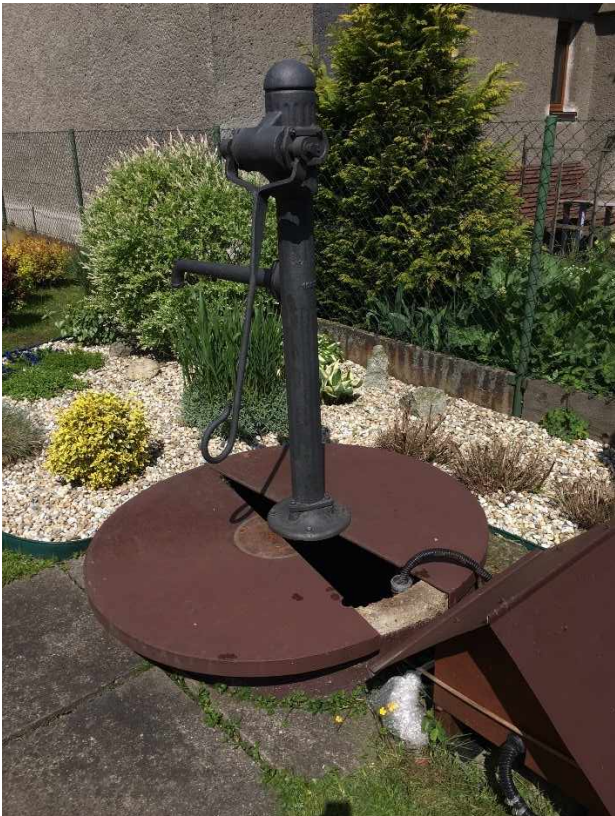
<b>Označení: ST-224</b>		<b>Lokalita:</b> Studénka
<b>Majitel:</b> Jaromír Peřina, Nádražní 224, 74213 Studénka		
<b>Popis:</b> kopaná, skruž (prům. 1 m)		
<b>Využití/odběrné zařízení:</b> závlaha, čerpadlo		
<b>Souřadnice</b>	X= 1114508,75 m Y= 487120,17 m Z= 235,33 m n.m.	
<b>Odměrný bod (OB)</b>	vnitřní hrana skruže	
<b>Hloubka objektu od OB (m)</b>	4,53	
<b>OB nad terénem (m)</b>	0,22	
<b>Poznámka</b>		
<b>Měření hladiny podzemní vody od OB (m):</b>		
2,40 m – 20.5.2021		
<b>Foto:</b>

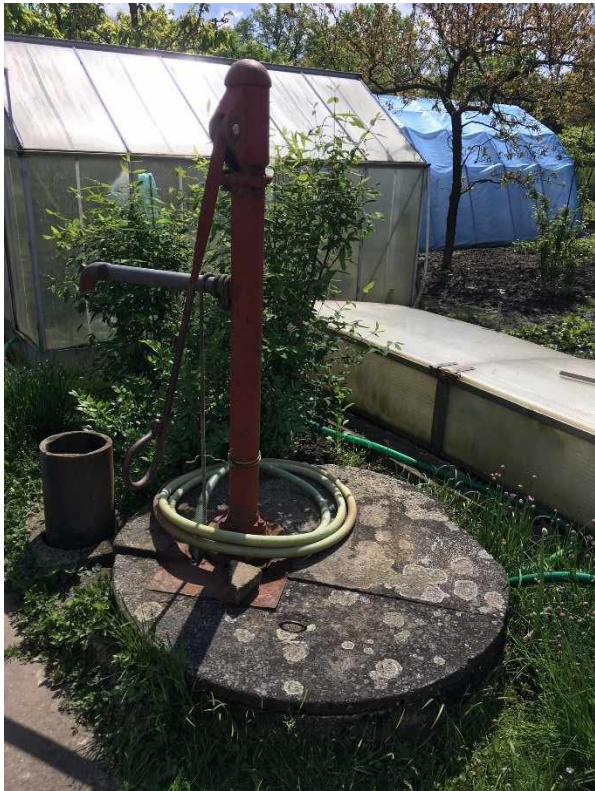
<b>Označení: ST-223</b>		<b>Lokalita: Studénka</b>
<b>Majitel:</b> Ondřej Staněk, Nádražní 223, 74213 Studénka		
<b>Popis:</b> kopaná, skruž (průměr 1,1 m)		
<b>Využití/odběrné zařízení:</b> závlaha, čerpadlo		
<b>Souřadnice</b>	X= 1114534,29 m Y= 487109,00 m Z= 235,14 m n.m.	
<b>Odměrný bod (OB)</b>	hrana poklopu	
<b>Hloubka objektu od OB (m)</b>	5,20	
<b>OB nad terénem (m)</b>	0,20	
<b>Poznámka</b>		
<b>Měření hladiny podzemní vody od OB (m):</b>		
2,25 m – 20.5.2021		
<b>Foto:</b>

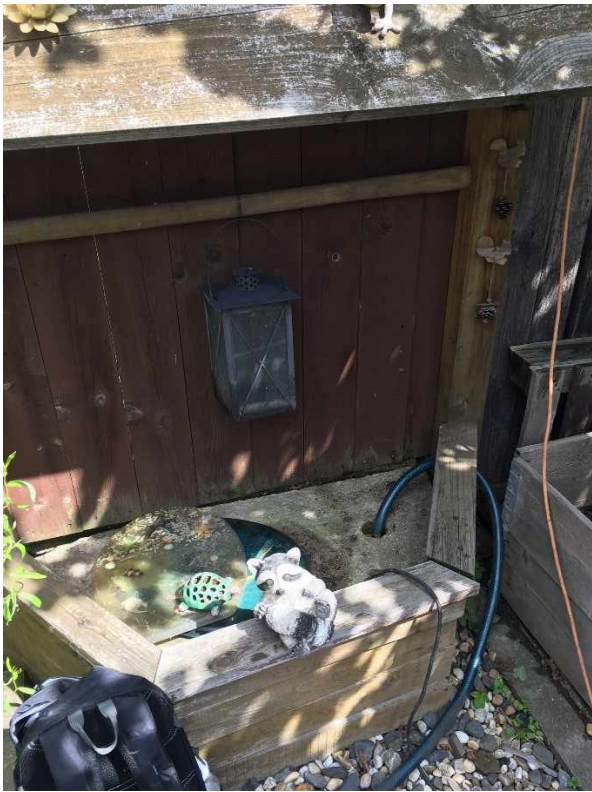
<b>Označení: ST-221/225 (společná)</b>		<b>Lokalita:</b> Studénka
<b>Majitel:</b> Daniela Randysková, Nádražní 221, 74213 Studénka Roman Richter, Nádražní 225, 74213 Studénka		
<b>Popis:</b> kopaná, skruž (prům. 1,0 m)		
<b>Využití/odběrné zařízení:</b> závlaha, čerpadlo		
<b>Souřadnice</b>	X= 1114564,48 m Y= 487119,81 m Z= 235,03 m n.m.	
<b>Odměrný bod (OB)</b>	hrana poklopu	
<b>Hloubka objektu od OB (m)</b>	4,90	
<b>OB nad terénem (m)</b>	0,25	
<b>Poznámka</b>		
<b>Měření hladiny podzemní vody od OB (m):</b>		
2,40 m – 20.5.2021		
<b>Foto:</b>
